1. Obiekt

2265/6 KUŹNIA /8/

1900-1910r.

BASZKÓW

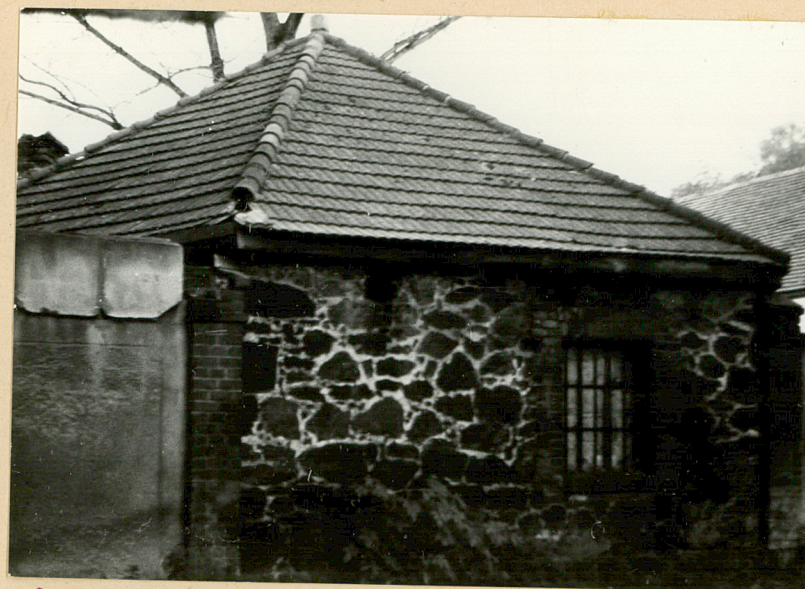
2.

Elewacja zachodnia. Kamienna ściana z narożnikami murowanymi z cegły znajduje się w licu muru ograniczającego dziedziniec folwarczny od strony zachodniej. Po prawej stronie znajduje się obecnie zamurowane okno, gzyms podokienny z cegły, węgarki i nadproże ceramiczne. Połacie dachowe kryte dachówką karpiówką w łuskę, kalenice pokryte gąsiorami.
