**OŚRODEK DOKUMENTACJI  
ZABYTEKÓW W WARSZAWIE**  
KARTA EWIDENCYJNA ZABYTEKÓW  
ARCHITEKTURY I BUDOWNICTWA

DOM MIESZKALNY

ZBĄSZYŃ

ul. Senatorska 34  
64-360 Zbąszyń

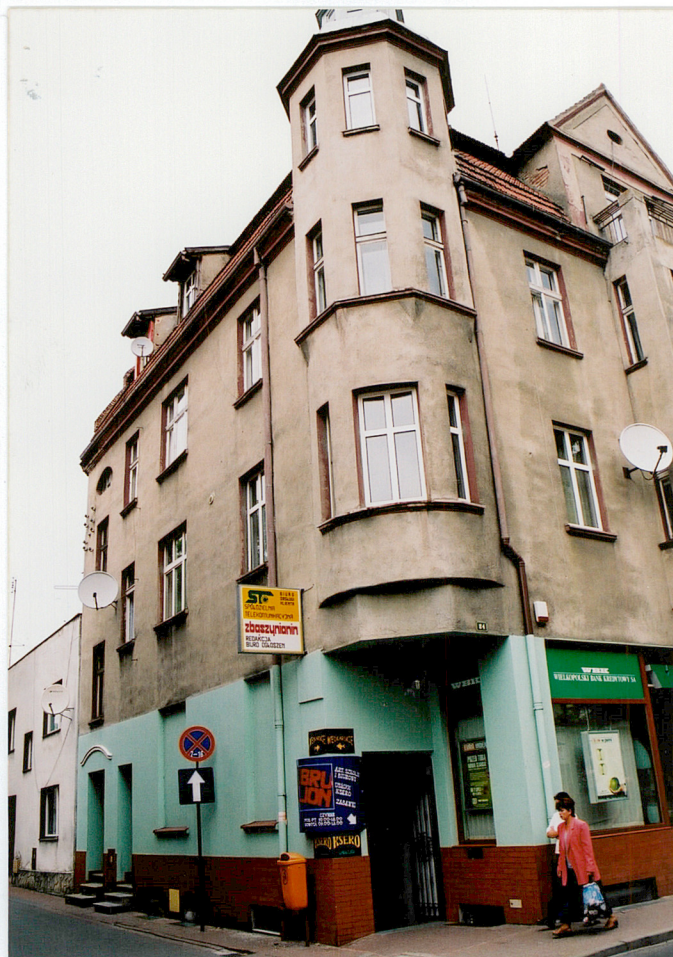
1. Widok na elewację zachodnią z ulicy Senatorskiej.
2. Widok na elewację południową (frontową) z ulicy Senatorskiej.
3. Widok na elewację południową z ulicy Senatorskiej.
4. Narożny wykusz od strony ulicy Senatorskiej.
5. Wykusz w elewacji frontowej.

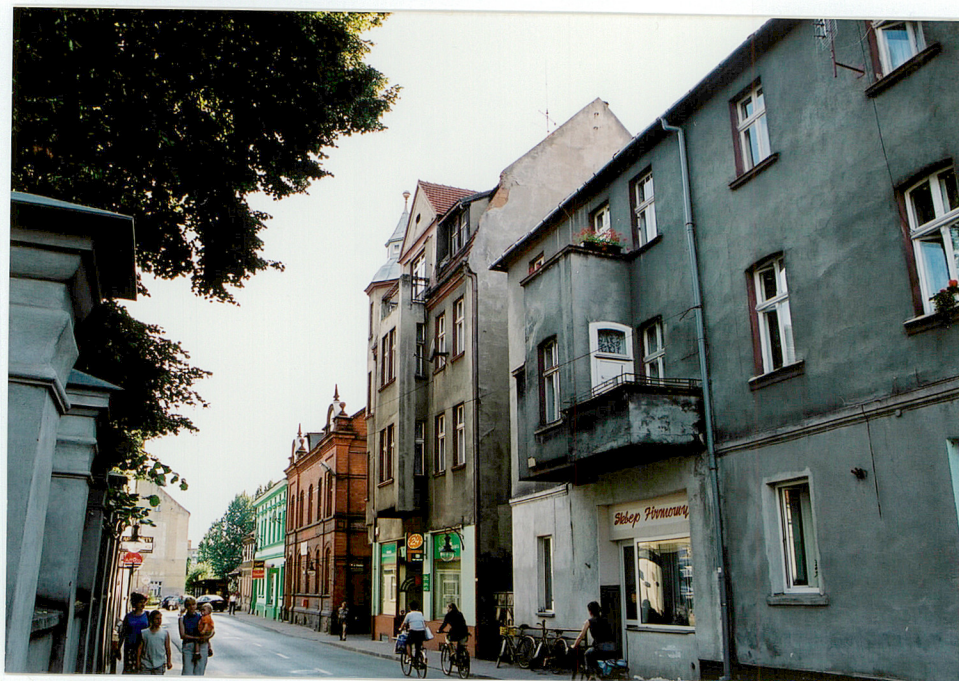
6. Lokalizacja budynku w północnej pierzei ulicy Senatorskiej.  
 7. Widok na elewację wschodnią.  
 8. Lokalizacja budynku we wschodniej pierzei ulicy Chłodnej.  
 9. Elewacja zachodnia. Widok z ulicy Chłodnej.  
 10. Stolarka okienna okna w elewacji zachodniej.

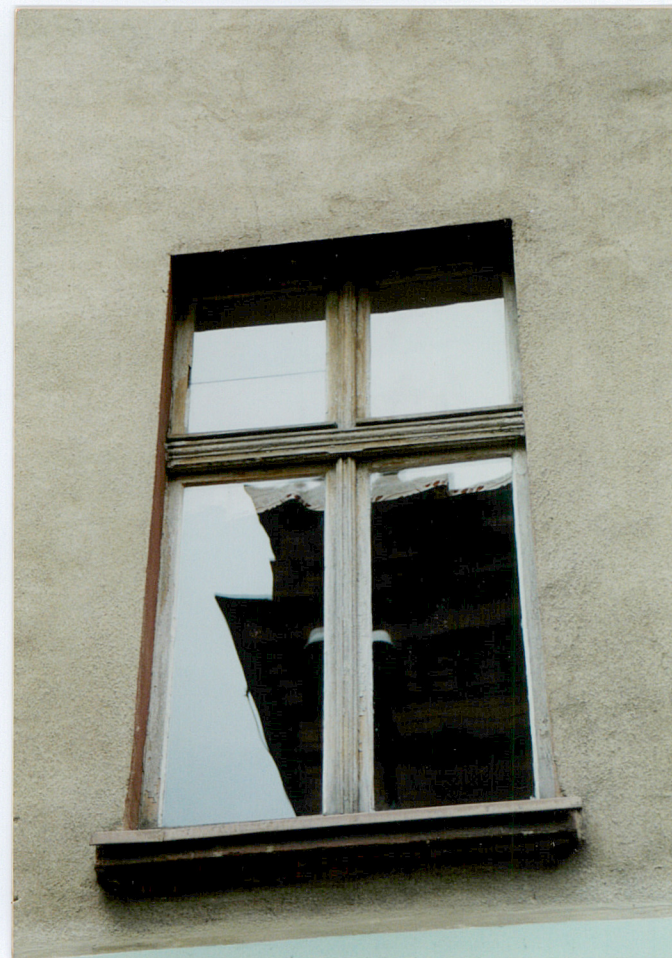
10.

**WYPOSAŻENIE:** Z pierwotnego wyposażenia budynku zachowała się stolarka drzwi zewnętrznych w zachodnim skrzydle i od strony podwórka wewnętrznego, stolarka drzwi wewnętrznych oraz stolarka okienna w trzeciej kondygnacji skrzydła południowego i zachodniego, w trzech wschodnich osiach drugiej kondygnacji południowego skrzydła, w drugiej kondygnacji wykusza narożnego oraz w zachodniej i wschodniej ścianie wykusza południowej elewacji. Na klatce schodowej zachowała się kuta secesyjna balustrada schodów.

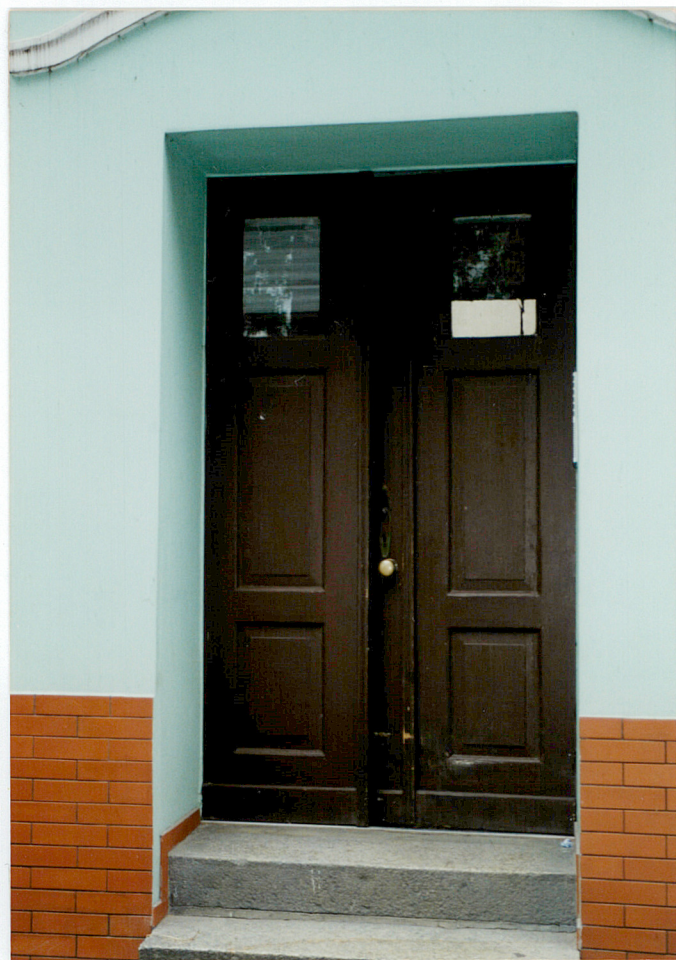
- 11. Drzwi wejściowe w elewacji zachodniej.
- 12. Mur ograniczający wewnętrzne podwórze.
- 13. Widok na balustradę w balkonie elewacji północnej.
- 14. Drzwi w zachodnim skrzydle od strony wewnętrznego podwórza.
- 15. Drzwi wyjściowe na wewnętrzne podwórze od strony klatki schodowej w zachodnim skrzydle.

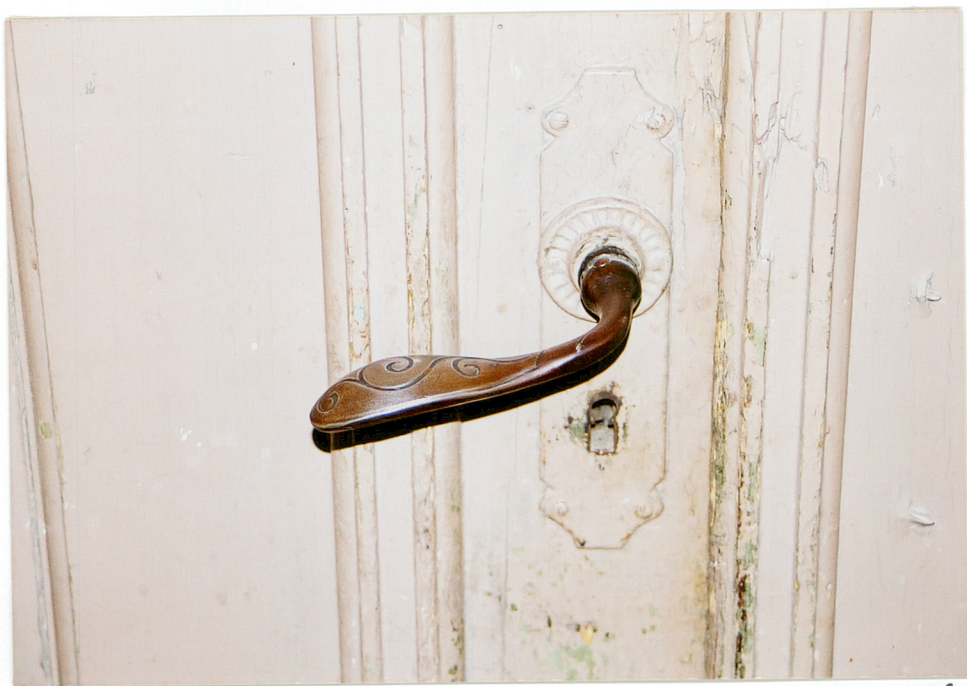
16. Klamka drzwi wyjściowych na wewnętrzne podwórze.  
 17. Posadzka w korytarzu zachodniego skrzydła.  
 18. Balustrada schodów wewnętrznych w zachodnim skrzydle.  
 19. Drzwi wejściowe do mieszkań z klatki schodowej w zachodnim skrzydle.  
 20. Okno w elewacji zachodniej doświetlające klatkę schodową na wysokości poddasza.

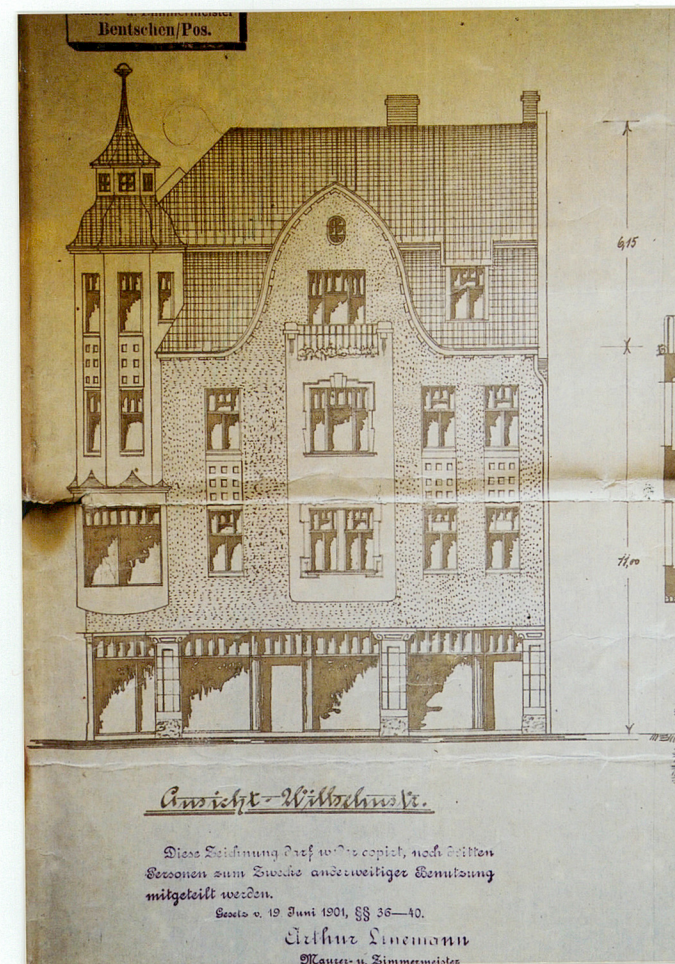
22. Oryginalna dokumentacja projektowa budynku.  
Projekt elewacji południowej.
