1. Obiekt
2289/3
RZADCÓWKA / 4 /
w zespole folwarcznym

2. Czas powstania
I ćw. XIX w.

3. Miejscowość
ŻELAZKÓW

RZADCOWKA /4/
w zespole folwarcznym

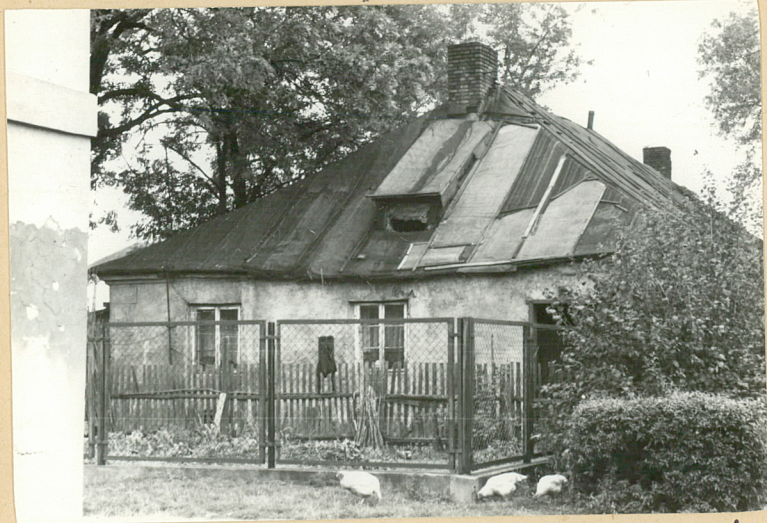
Stan techniczny obiektu zły. Ściany zewnętrzne zawilgoczone, cegła skorodowana. Strop we wschodniej części obiektu silnie ugięty, częściowo zarwany. Więźba zawigocona, silnie ugięta, dziury w pokryciu dachu. Brak częściowo stolarki okiennej.

Remont Kapitałny obiektu.

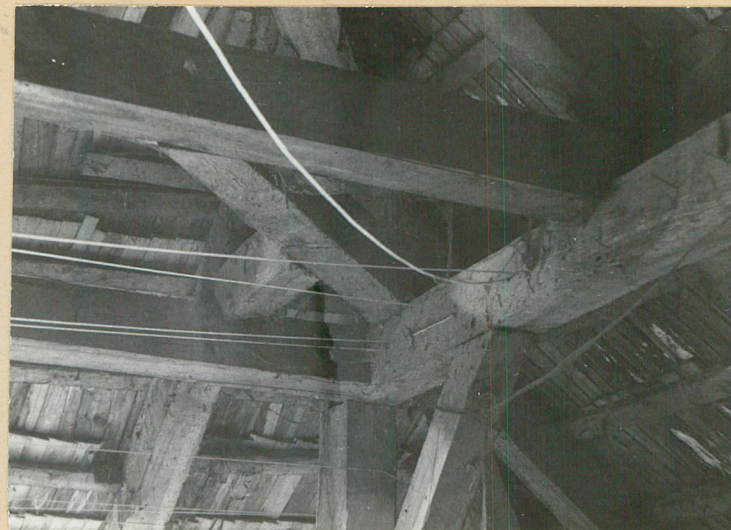
Wieżba drewniana, konstrukcji płatwiowo-stolcowej. Krokwie spięte w 2/3 wysokości jętkami. Jętki ułożone są na ramie stolcowej która niesiona jest przez słupy pionowe z mieczami. Słupy wczopowane są u dołu w belki stropowe.

1. Elewacja zachodnia
2. Elewacja wschodnia
3. Gzyms podokapowy
4. Ruiny kaferka
5. Otwór okienny piwnicy
6. Fragment więźby
7. Strop
8. Fragment więźby
9. Fragment stropu
10. Boniowane naroża elewacji
11. Fragment elewacji południowej
12. Drzwi wejściowe
13. Okno
14. Drzwi wejściowe
15. Konstrukcja ościeżnicy
16. Klamka mosiężna
17. Zamek skrzynkowy.

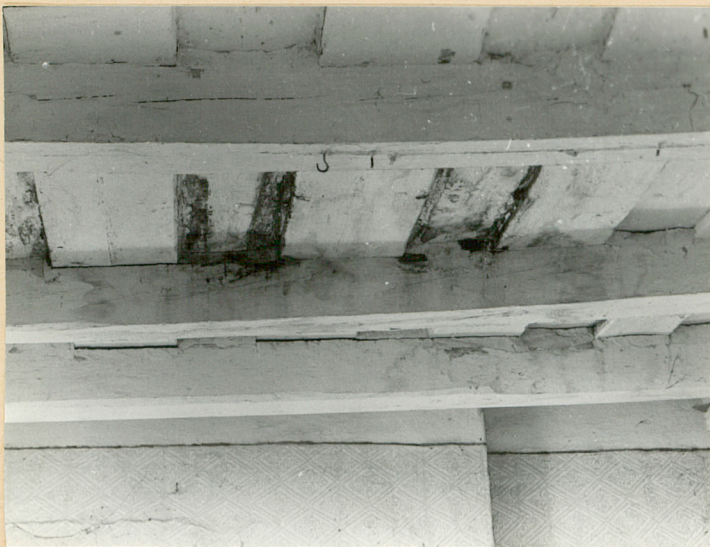
7.

Strop: drewniany, nagi. Belki stropowe - część ciosanych, pozostałe - tarte; część o sfazowanych krawędziach. Belki przy ścianach szczytowych połączone z półbarkami ułożonymi prostopadłe, w narożnikach - ukośnie. Na belkach stropowych powala z desek ułożonych na tzw. "luźny zakład". Na powale fragmenty polepy glinianej. Strop piwnicy/zarwana częściowo/ceglany, sklepienia o łuku odcinkowym o podwyższonej strzałce.

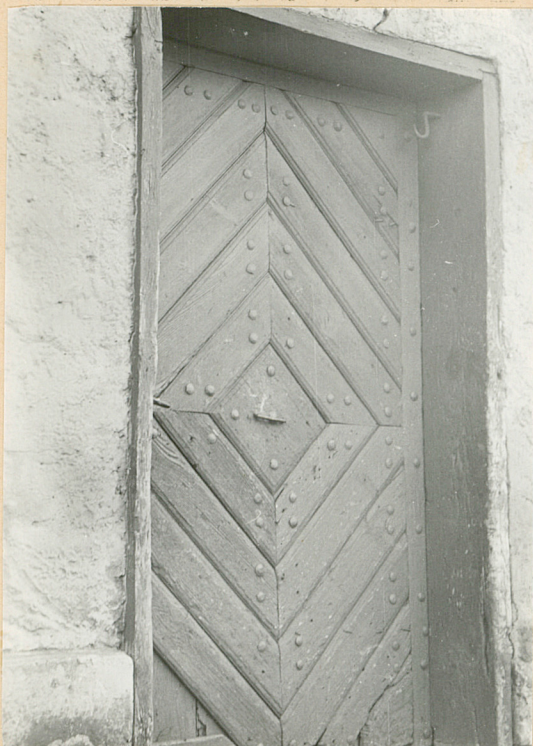
14.

Otworki drzwiowe w kształcie stojącego prostokąta. W części otworów brak taflí drzwiowych. Drzwi wejściowe w ścianie szczytowej zachodniej-drewniane, jednoskrzydłowe, deskowo-listwowo-zastrzałowe, jednostronnie opierzone deseczkami przybitymi romboidalnie. Krawędzie skrzydła obite szerszymi deskami imitującymi ramę. Drzwi osadzone w drewnianej masywnej ościeżnicy; zawieszane na zawiasach pasowych kowalskiej roboty; zamykane na masywny zamek skrzynkowy. Drzwi wejściowe do sieni w ścianie wzdłużnej-drewniane, dwuskrzydłowe, ramowo-płycinowe, górą przeszklone, zamykane na zamek wpuszczony, z ozdobną klamką. Drzwi w skromnie profilowanym obramieniu.
