SPICHLERZ / 5 /  
w zespole folwarcznym

I ćw.XIX w.  
przeb.k.XIX w.

ŻELAZKÓW

11. Zdjęcia, rzut, przekrój, sytuacja, orientacja

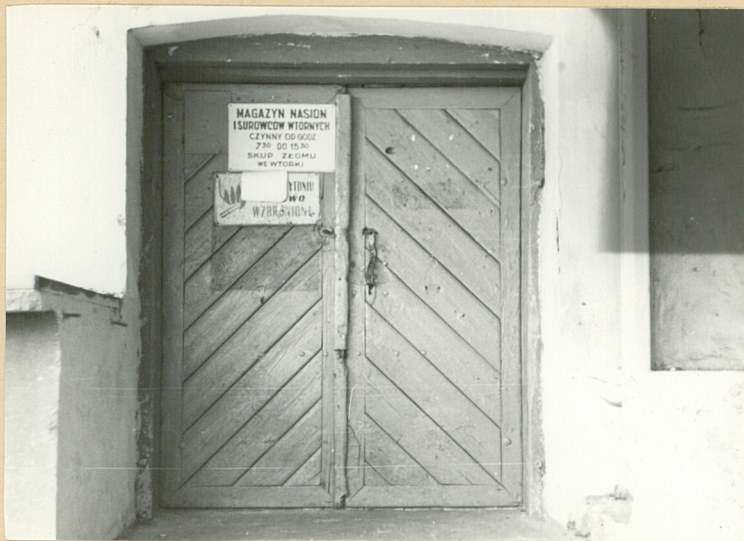
1. Elewacja zachodnia
2. Płycina w elewacji południowej
3. Drzwi wejściowe
4. Wieżba, poddasze spichlerza
5. Fragment ściany, przypora
6. Słupek flankujący szczyt
7. Fragment wieżby
8. Elewacja wschodnia
9. Elewacja południowa
10. Fragment elewacji północnej
11. Widok spichlerza od strony południowej
12. Elewacja zachodnia-wnętrze

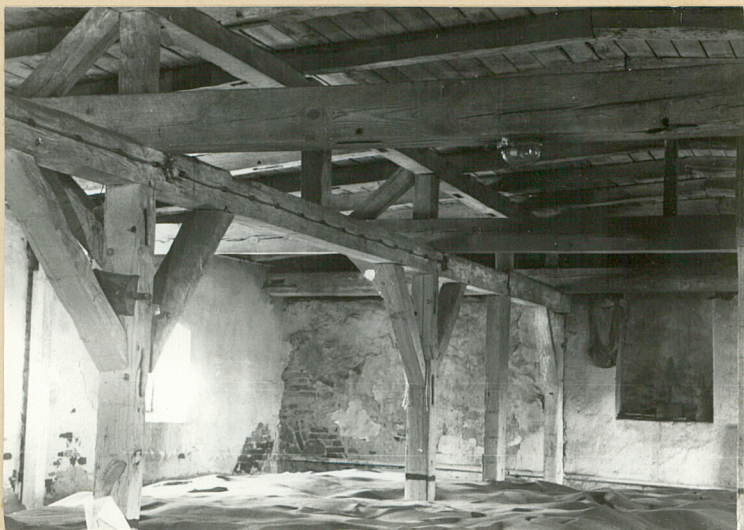
4.

Więźba drewniana,konstrukcji płatwiowo-stolcowej.Krokwie ułożone są na płatwiach  
pośrednich niesionych przez krótkie słupki wczopowane u dołu w drewniane traga-  
rze.Na tragarzach ułożone są poprzecznie belki w które wczopowane są zastrzały  
usztawniające stolce.Belki natomiast ustywnione są mieczami ze słupami podtrzy-  
mującymi tragarze.
