STAJNIA /44/  
w zespole folwarcznym

k.XIX w.

ŻELAZKÓW

11. Zdjęcia, rzut, przekrój, sytuacja, orientacja

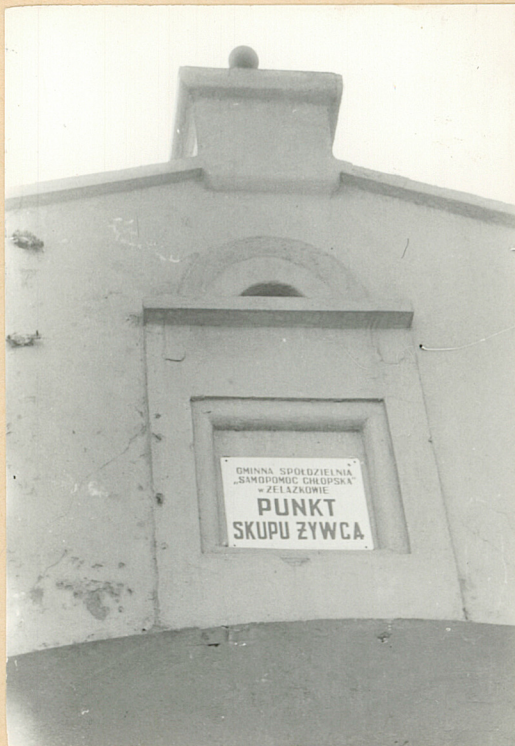
1. Elewacja północna
2. Fragment szczytu południowego
3. Wnętrze stajni
4. Fragment szczytu
5. Elewacja zachodnia

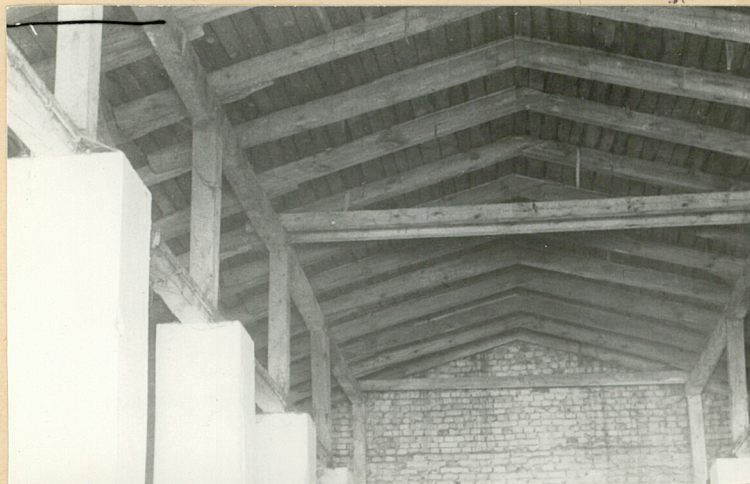
3. Wnętrzne-zachowane przyścienne żłoby. 4.

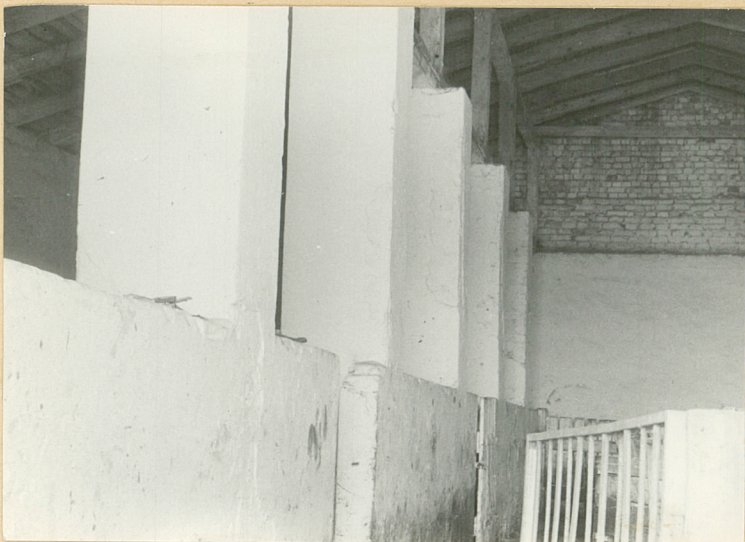
6. Wnętrze stajni-słupy
7. Żłoby
8. Otwór okienny
9. Wzmocnienie otworu drzwiowego
10. Końce krokwi
11. Elewacja wschodnia

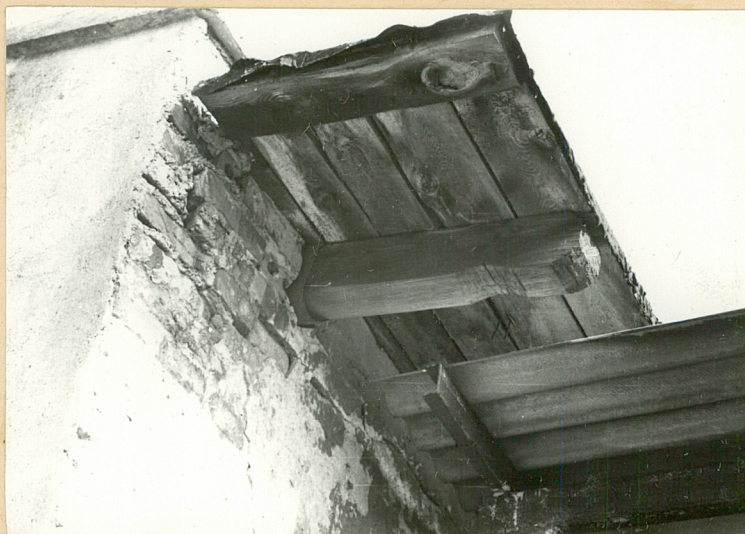
10.

Więźba drewniana, konstrukcji płatwiowo-kleszczowej. Krokwie złączone u góry na nakładkę prostą oparte są na płatwiach pośrednich, krawędzi ścian nośnych. Końce krokwi wychodzą poza lico ścian wzdłużnych, ozdobnie profilowane. Płatwie pośrednie nisione są przez drewniane słupy pionowe wpuszczone u dołu w belkę ułożoną na słupach ceglanych o przekroju kwadratu.
