KARTA EWIDENCYJNA ZABYTEKÓW
ARCHITEKTURY I BUDOWNICTWA

SPICHLERZ /4. /
w przypałacowym zespole gospodarczym

ok.1800 r.

ŚMIEŁÓW

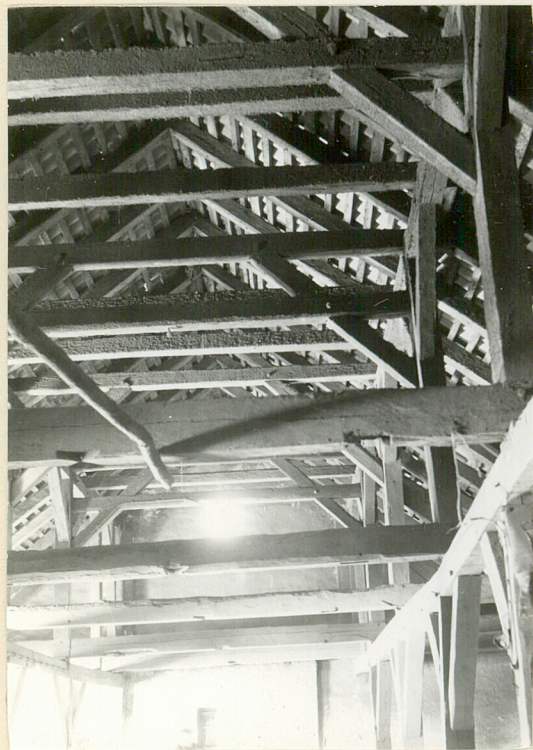
Wieżba drewniana, konstrukcji - płatwiowo-stolcowej. Krokwie złączone są w tzw. koćły masywnymi jętkami; poniżej jętek krokwie wsparte są na płatwiach pośrednich które niesione są przez słupy pionowe z mieczami. Słupy te u dołu wpuszczone są w belki pierwotnego stropu piętra. Słupy usztywnione są zastrzałem który u dołu wczopowany jest w belkę stropową, następnie na wręb dwustronny połączony jest ze słupem pionowym i poziomą rozporą a u góry wpuszczony jest w jętkę. Łączenia elementów konstrukcyjnych wieżby wzmocnione są drewnianymi kołkami.

1. Elewacja wschodnia-fasada
2. Fasada-człon centralny wystroju
3. Fasada-widok ogólny
4. Elewacja zachodnia
5. Elewacja zachodnia
6. Blenda-fasada
7. Elewacja północna
8. Elewacja południowa
9. Drzwi wejściowe
10. Gzyms międzykondygnacyjny-fasada
11. Głowica pilastra
12. Otwór okienny-piętro, fasada
13. gzyms międzykondygnacyjny-fasada
14. Wnętrze parteru-część północna
15. Zamurowany otwór okienny-elewacja
południowa
16. Wnętrze poddasza-widok ogólny
17. Fragment zamków ciesielskich
18. Fragment więźby
19. Strop parteru-widok ogólny

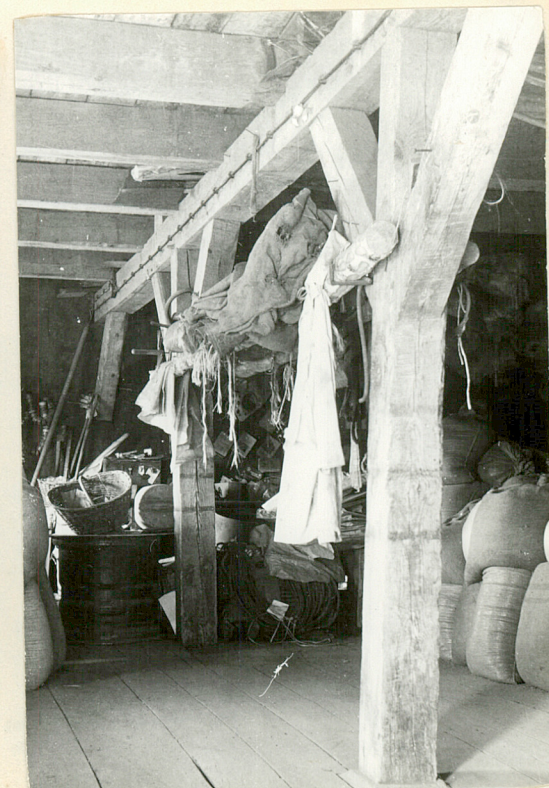
19.

Strop południowej i środkowej części obiektu - drewniany, belkowy, nagi. Belki stropowe wsparte są na ścianach nośnych i na dwóch drewnianych tragarzach niesionych przez słupy pionowe z mieczami. W północnej części obiektu - strop ceglany, odcinkowy, na belkach stalowych; wsparty na dwóch metalowych podciągach niesionych przez słupy żeliwne.
