**SKRÓCONA EWIDENCJA
PARKU W GNIEZNI**

S K R Ó C O N A E W I D E N C J A

PARKU DWORSKIEGO

w GNIEŹNIE

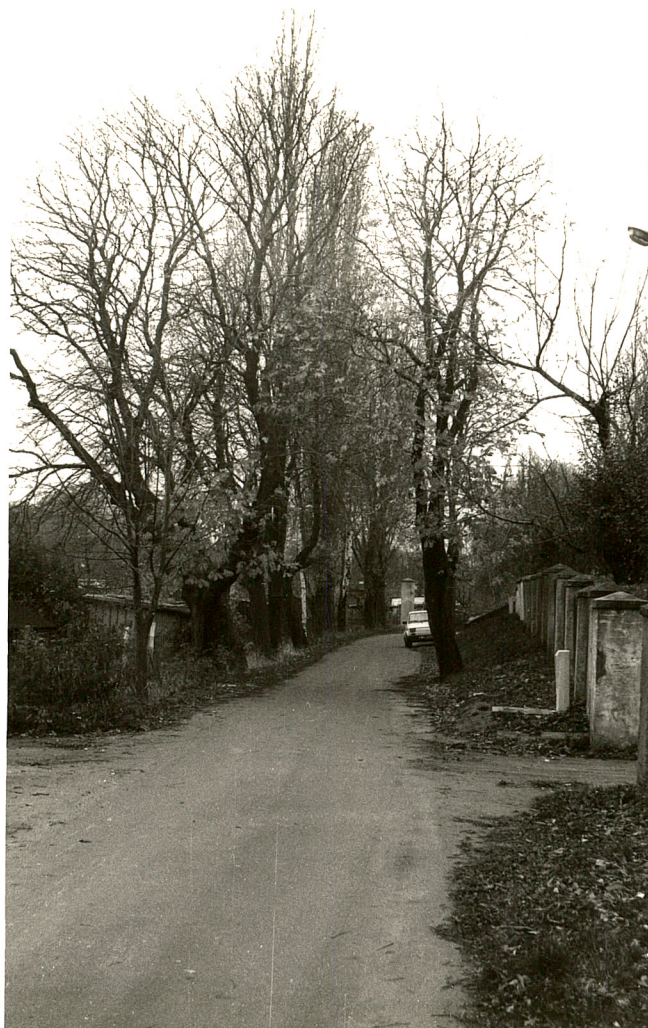
fot.1. Pozostałości alei
dojazdowej do parku.

- od północy z folwarkiem
- od północnego - wschodu z zabudowaniami mieszkalnymi
- od wschodu i południowego - wschodu z nieużytkami podmokła łąka oraz wzniesienie
- od południa i południowego - zachodu z terenem przyszkolnym oraz ogródkami działkowymi
- od zachodu wiedzie droga dojazdowa z resztkami alei kasztanowcowej prowadzącej do pałacu i dalej do folwarku

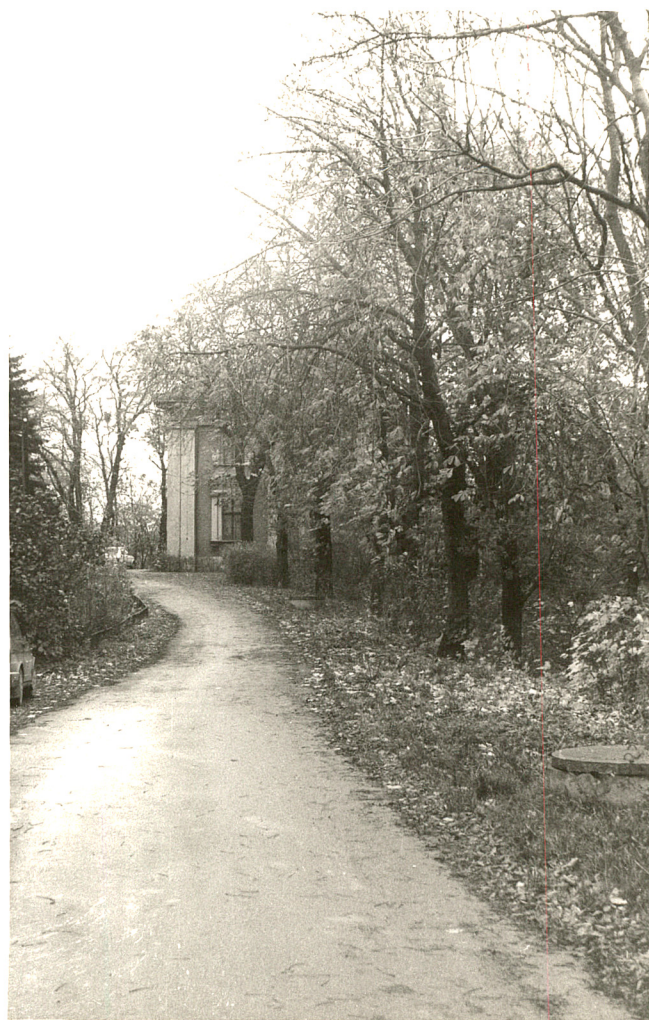
fot.2. Droga dojazdowa
do pałacu.

- zmienił się nieco układ i liczba budynków folwarcznych
- zachowała się w niezmienionym kształcie droga dojazdowa do pałacu i folwarku
- granice założenia pozostają w zasadzie niezmienione z wyjątkiem północno-wschodniego narożnika parku gdzie zbudowano zaplecze gospodarcze pracowników byłego PGR-u

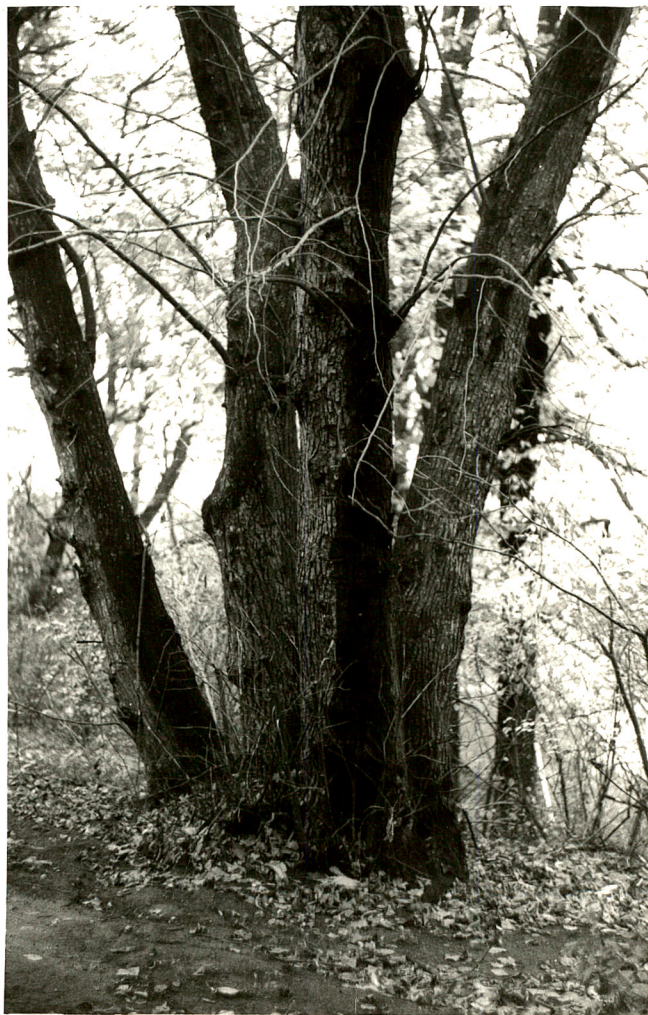
fot.6. Lipa czteropniowa
przed pałacem.

Najczęściej spotykanym drzewem w parku jest Jesion wyniosły oraz klon pospolity razem te dwa gatunki stanowią prawie 50% liczebności drzewostanu parkowego. Poszczególne gatunki występują tu pojedynczo lub w grupach po kilka sztuk. Rzędowo wprowadzone zostały kasztanowce wzdłuż drogi dojazdowej oraz w alei przed parkiem. Także lipy przed pałacem zostały wprowadzone wzdłuż schodów w zach części parku, a dalej w kierunku zabudowań folwarcznych. Na uwagę zasługuje tu lipa rosnąca przed wejściem do pałacu o średnicy ok. 80 cm. rozgałęziona tworząc cztery pnie po ok. 40 cm. każdy posiadająca piękną rozłożystą koronę.

Cechą charakterystyczną większości drzew rosnących na terenie parku jest to, że mają one stosunkowo niewielką średnicę za to osiągają imponujące rozmiary pod względem wysokości. Spowodowane jest to rzeźbą terenu i wyścigiem roślin do światła. Drzewa rosnące na dnie doliny muszą niejaki "nadrobić" różnicę wysokości aby konkurować o światło i przestrzeń życiową z roślinami rosnącymi na wyższych stanowiskach i stąd te znaczne wysokości drzew. Ciekawostką botaniczną i dendrologiczną jest zrośnięcie się pniami dwóch drzew różnych gatunków - kasztanowca i klonu pospolitego. Brak drzew o wymiarach pomnikowych, na uwagę zasługuje lipa czteropniowa przed pałacem.

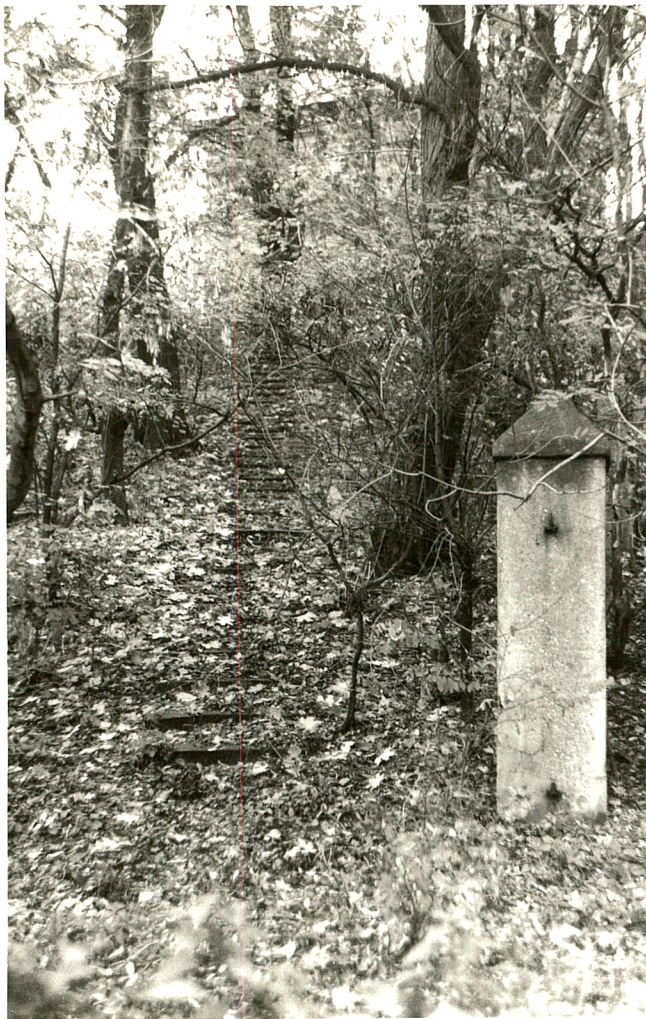
fot.7. Schody w zachodniej
części parku

Po przeciwnej (od pałacu) stronie stawu i strumienia teren z kolei gwałtownie się podnosi, skutkiem tego są znaczne różnice wysokości. Różnica wysokości pomiędzy poziomem pałacu, a poziomem stawu wynosi ok. 15 m. podczas gdy odległość w poziomie wynosi nie więcej jak 30m. Przykład ten obrazuje jak wielkie są różnice wysokości i rzeźba terenu parku. Także stosunkowo duże lecz już łagodniejsze spadki terenu występują na wschód i północny-wschód od pałacu. Od strony wschodniej parku w kierunku pałacu znajdują się schody wykonane z elementów betonowych aby ułatwić komunikację pieszą i pokonywanie różnic wysokości.

Dawniej schody te obsadzone były rzędem lip po każdej stronie

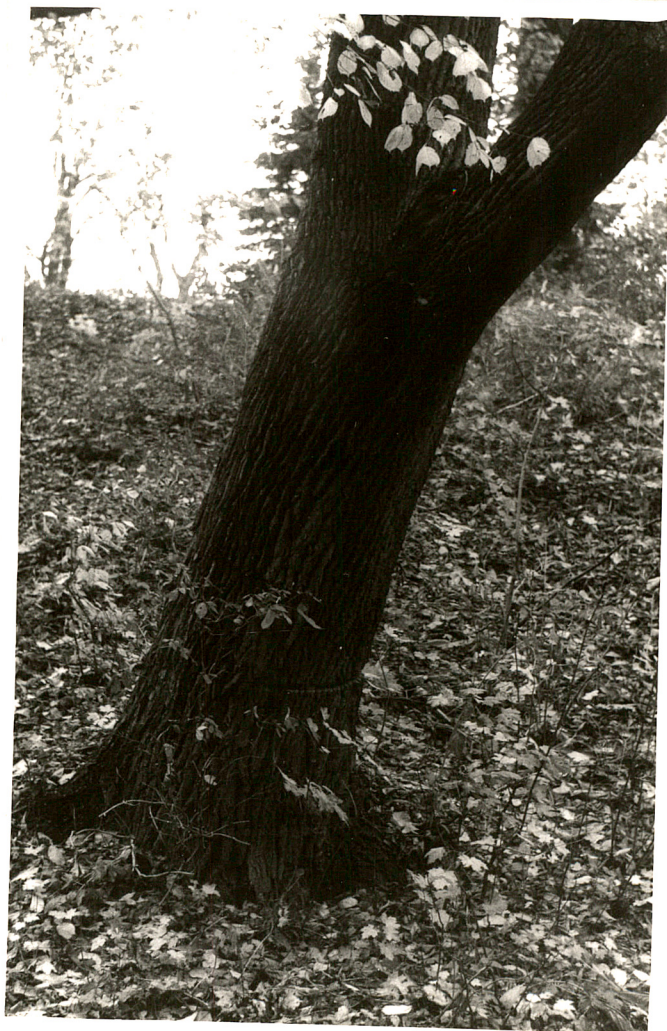
fot.10. Pień Topoli czarnej
najgrubszego drzewa
w parku.

Pod względem gatunkowym drzewostan parkowy nie jest zbyt bogaty i urozmaicony, występują tu gatunki pospolite, często występujące w naszych parkach. Występuje tu 27 gatunków drzew i krzewów. Najgrubszym drzewem w parku jest Topola czarna o średnicy 106 cm.

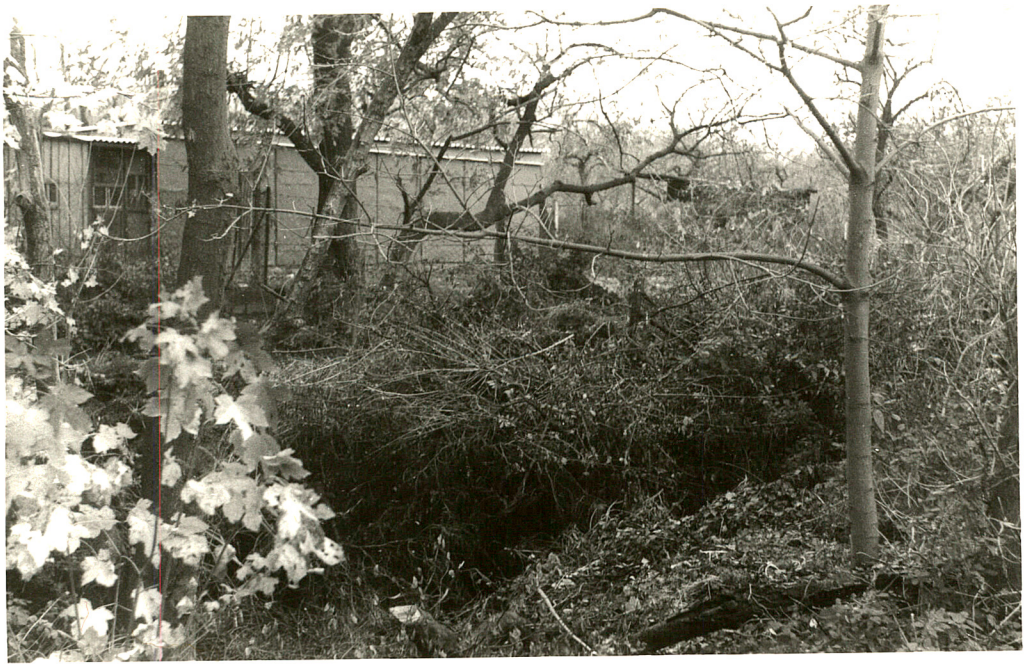
fot.11. Miejsce składowania gałęzi, śmieci ,odpadków w parku.

Strumień od strony wjazdu zasypywany jest systematycznie przez wrzucanie gałęzi, odpadków, śmieci z pobliskich ogródków działkowych. Nie jest to jedyny przykład pozostawiania śmieci w parku. Przed elewacją południową pałacu usypywany jest od wielu lat popiół, śmieci i stopniowo zasypywane jest fragment dolinki tworząc swego rodzaju taras przed pałacem. Następnie w ramach rekultywacji odpady te zostały przysypane cienką warstwą gleby i żwirem oraz został posadzony sumak octowiec tworzący gęste zarośla.

Park w najbliższym otoczeniu pałacu utrzymany jest we względnie dobrym stanie. Jego obrzeża natomiast użytkowane są jako zaplecze gospodarcze dla mieszkańców sąsiednich budynków gdzie stawiają oni szopki, kurniki itp. oraz garaże. Niedopuszczalne jest także wyrzucanie i składowanie śmieci i odpadków na terenie parku. Konieczne jest także wykonanie cięć sanitarnych i pielęgnacyjnych szczególnie w grupach młodszego drzewostanu. Pielęgnacji wymaga także trawnik po lewej stronie drogi dojazdowej.

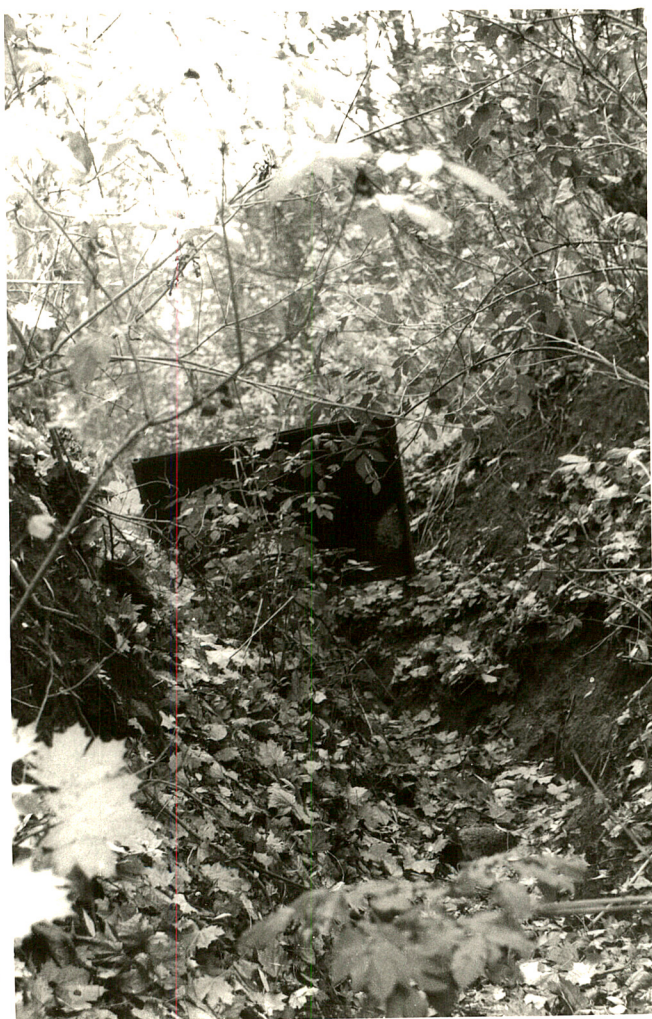
fot.14. Uszkodzona zastawka za stawem.

Za stawem znajduje się usypana grobla oraz widoczne są ślady przepustu z zastawką służącą do regulowania poziomu wody w stawie, dawniej istniała możliwość przejazdu po grobli gdyż widoczny jest zarys drogi. Obecnie przepust jest zarwany zastawka nie funkcjonuje, a po drodze pozostał tylko niewyraźny zarys gdyż stopniowo zarasta ona krzewami.

Po wykonaniu prac porządkowych i najpilniejszych prac pielęgnacyjnych drzewostanu najważniejszą sprawą jest oczyszczenie i pogłębienie stawu oraz odbudowa przepustu i zastawki w celu spiętrzenia wody. Zbiornik wodny byłby bardzo porządnym składnikiem kompozycyjnym parku. Następnie należy odtworzyć układ komunikacyjny w parku, kierując się głównie drzewostanem oraz widocznymi elementami dawnego układu. Zlikwidować należy występującą na granicach parku zabudowę gospodarczą psującą zabytkowy układ parku lub wprowadzić zielen maskującą.
