Obiekt: Park Dworski  
Adres: Swiergotki, gm. Resko, woj. Szczecin  
Stadium: Ekspertyza ogólna dendrologiczno-  
techniczna  
Część: .....  
Gł. Projektant: .....  
Projektant: inż. Grzegorz Engel  
Nr zlec. 63/78 Rok 1978

Park dworski

Ekspertyza ogólna dendrologiczno-techniczna wykonana  
na zlecenie Wojewódzkiego Konserwatora Zabytków  
w Szczecinie

SZKIC SYTUACYJNY  
PARKU DWORSKIEGO  
W MIEJSCOWOŚCI ŚWIERGOTKI  
GM. RESKO

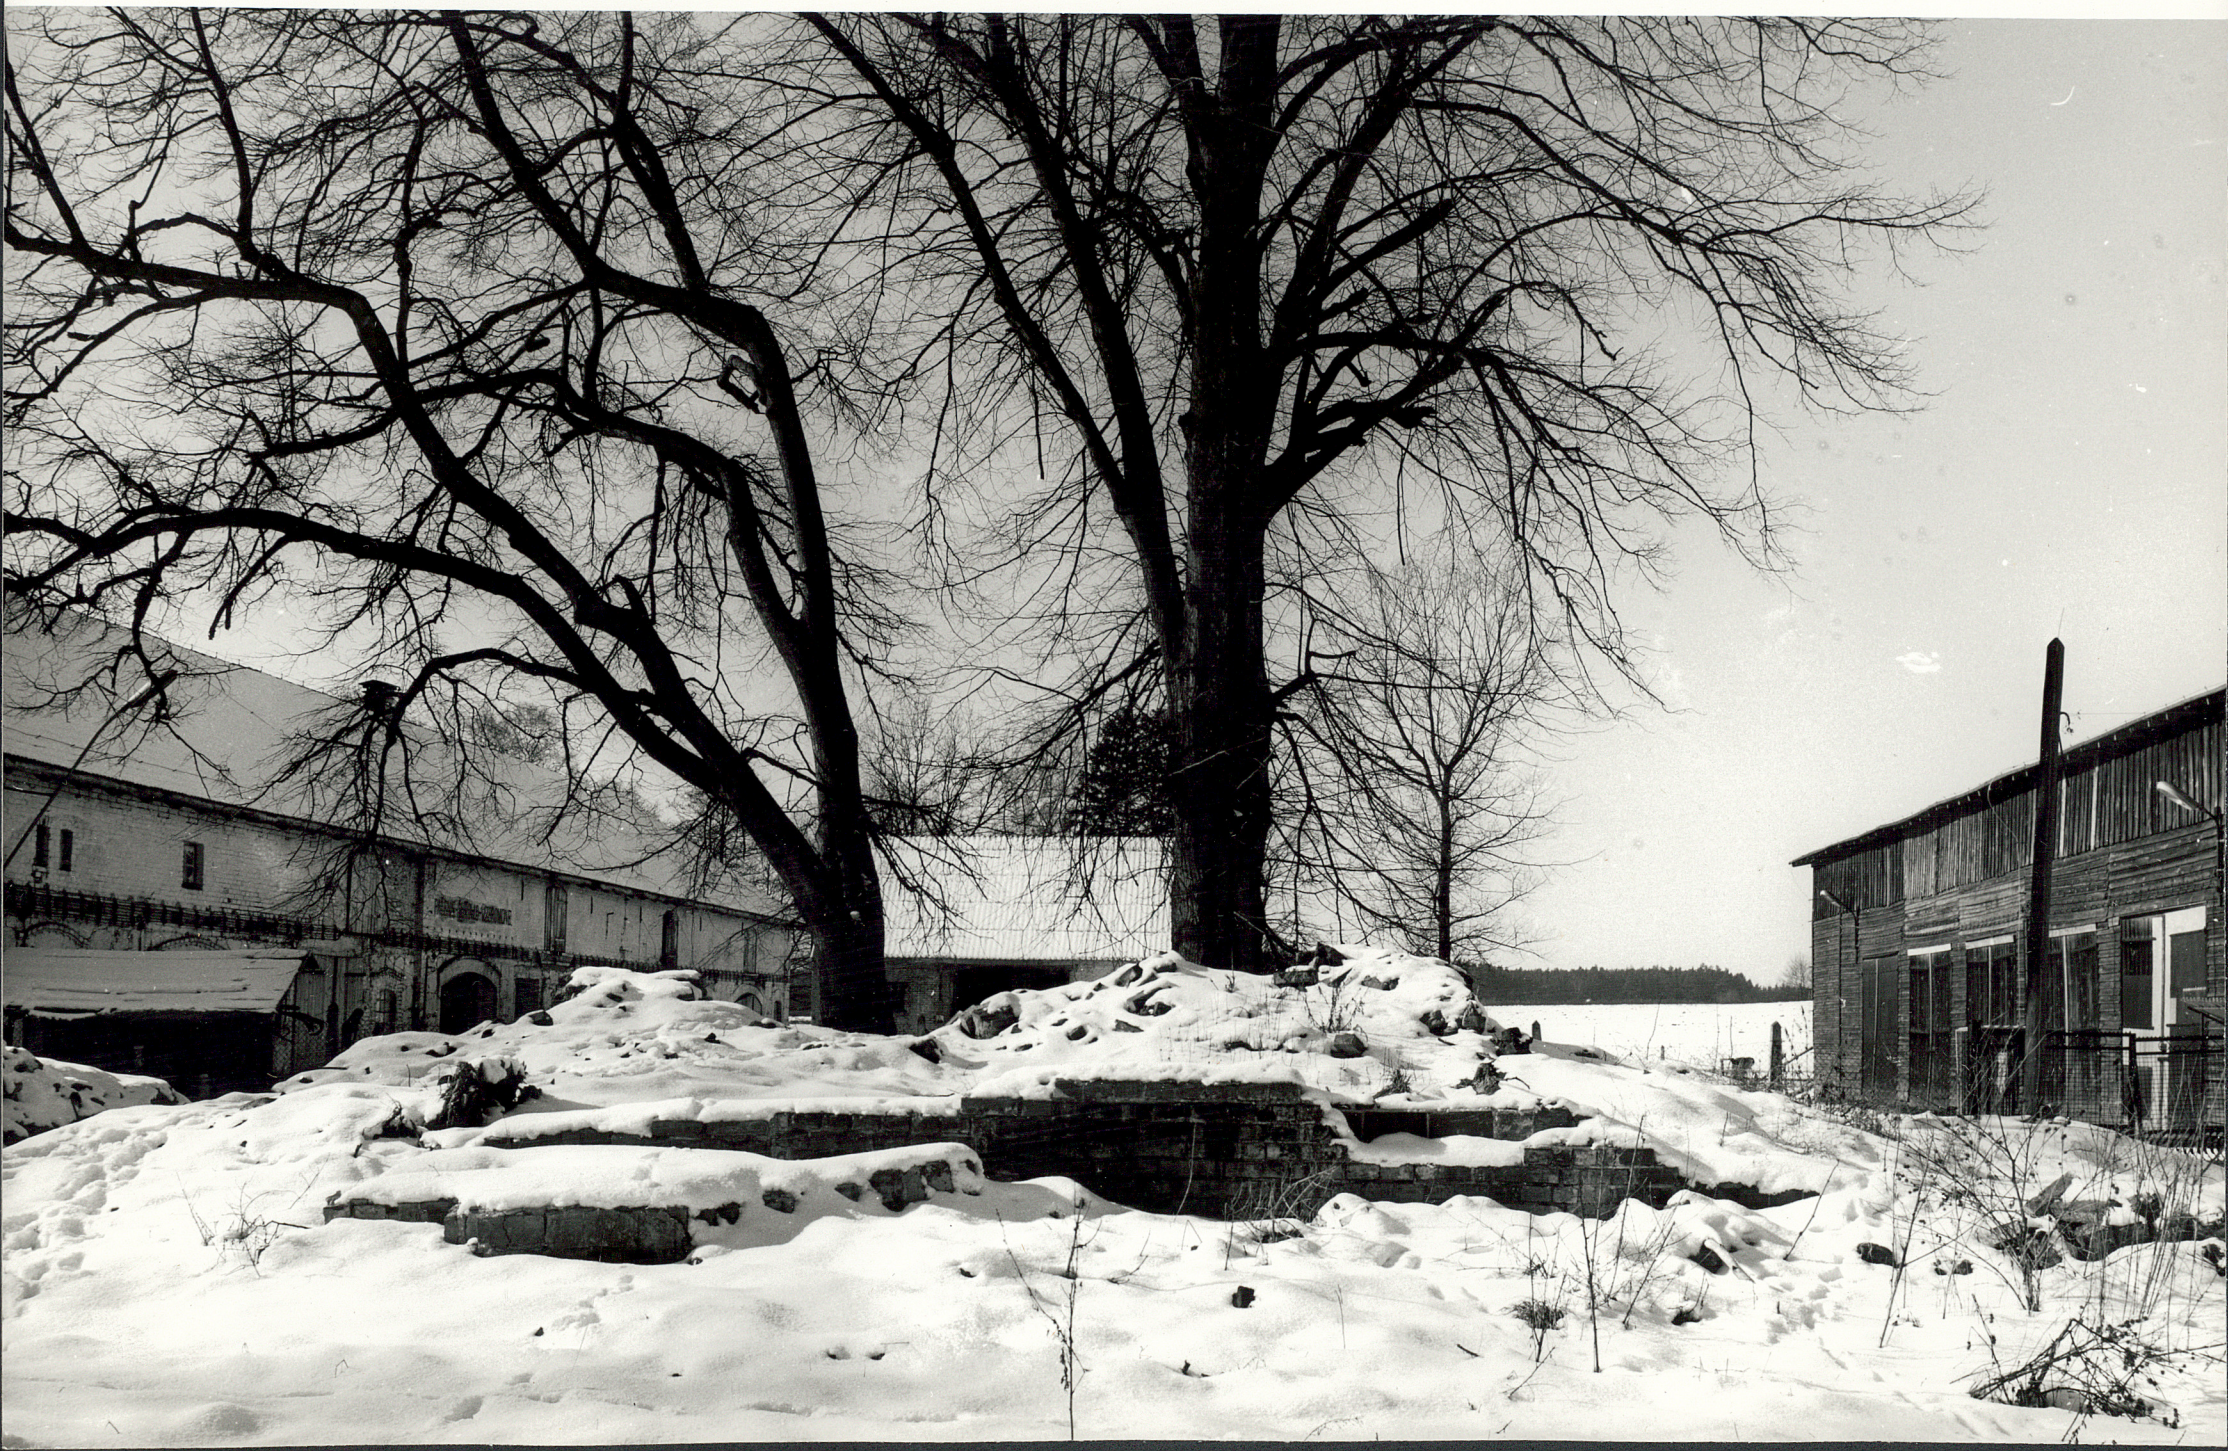
fot.1.

Do 1976 r. dwór był zamieszkały przez pracowników Folwarku. W 1977 r. budynek rozebrano jako nie nadający się /zdaniem użytkownika/ do dalszego remontu. Zniszczeniu uległa kuźnia i wędzarnia.

W pobliżu "wschodniego" ogrodzenia podwórza rosną dwie wiekowe lipy o zmurszałych pniach, obok znajdują się fundamenty dawnego dworu z fragmentami murów przyziemia.

1. Świergotki, gm. Resko  
Park dworski.  
Ruiny dworu na tle zadrzewienia parku.  
fot. A. Smolny, 18.01.78 r. neg. nr 33442 w Arch. PKZ Szczecin

- zlikwidować ogrodzenie wybiegu dla bydła i jego wypasu na terenie parku
- zlikwidować składowisko obornika,
- oczyścić powierzchnię parku z gruzu po rozebranych dworze, kuźni i wędzarni,
- wykonać cięcia pielęgnacyjne w drzewostanie
- zabronić przejazdu po terenie parku pojazdem mechanicznym /poza drogami dojazdowymi do folwarku/.

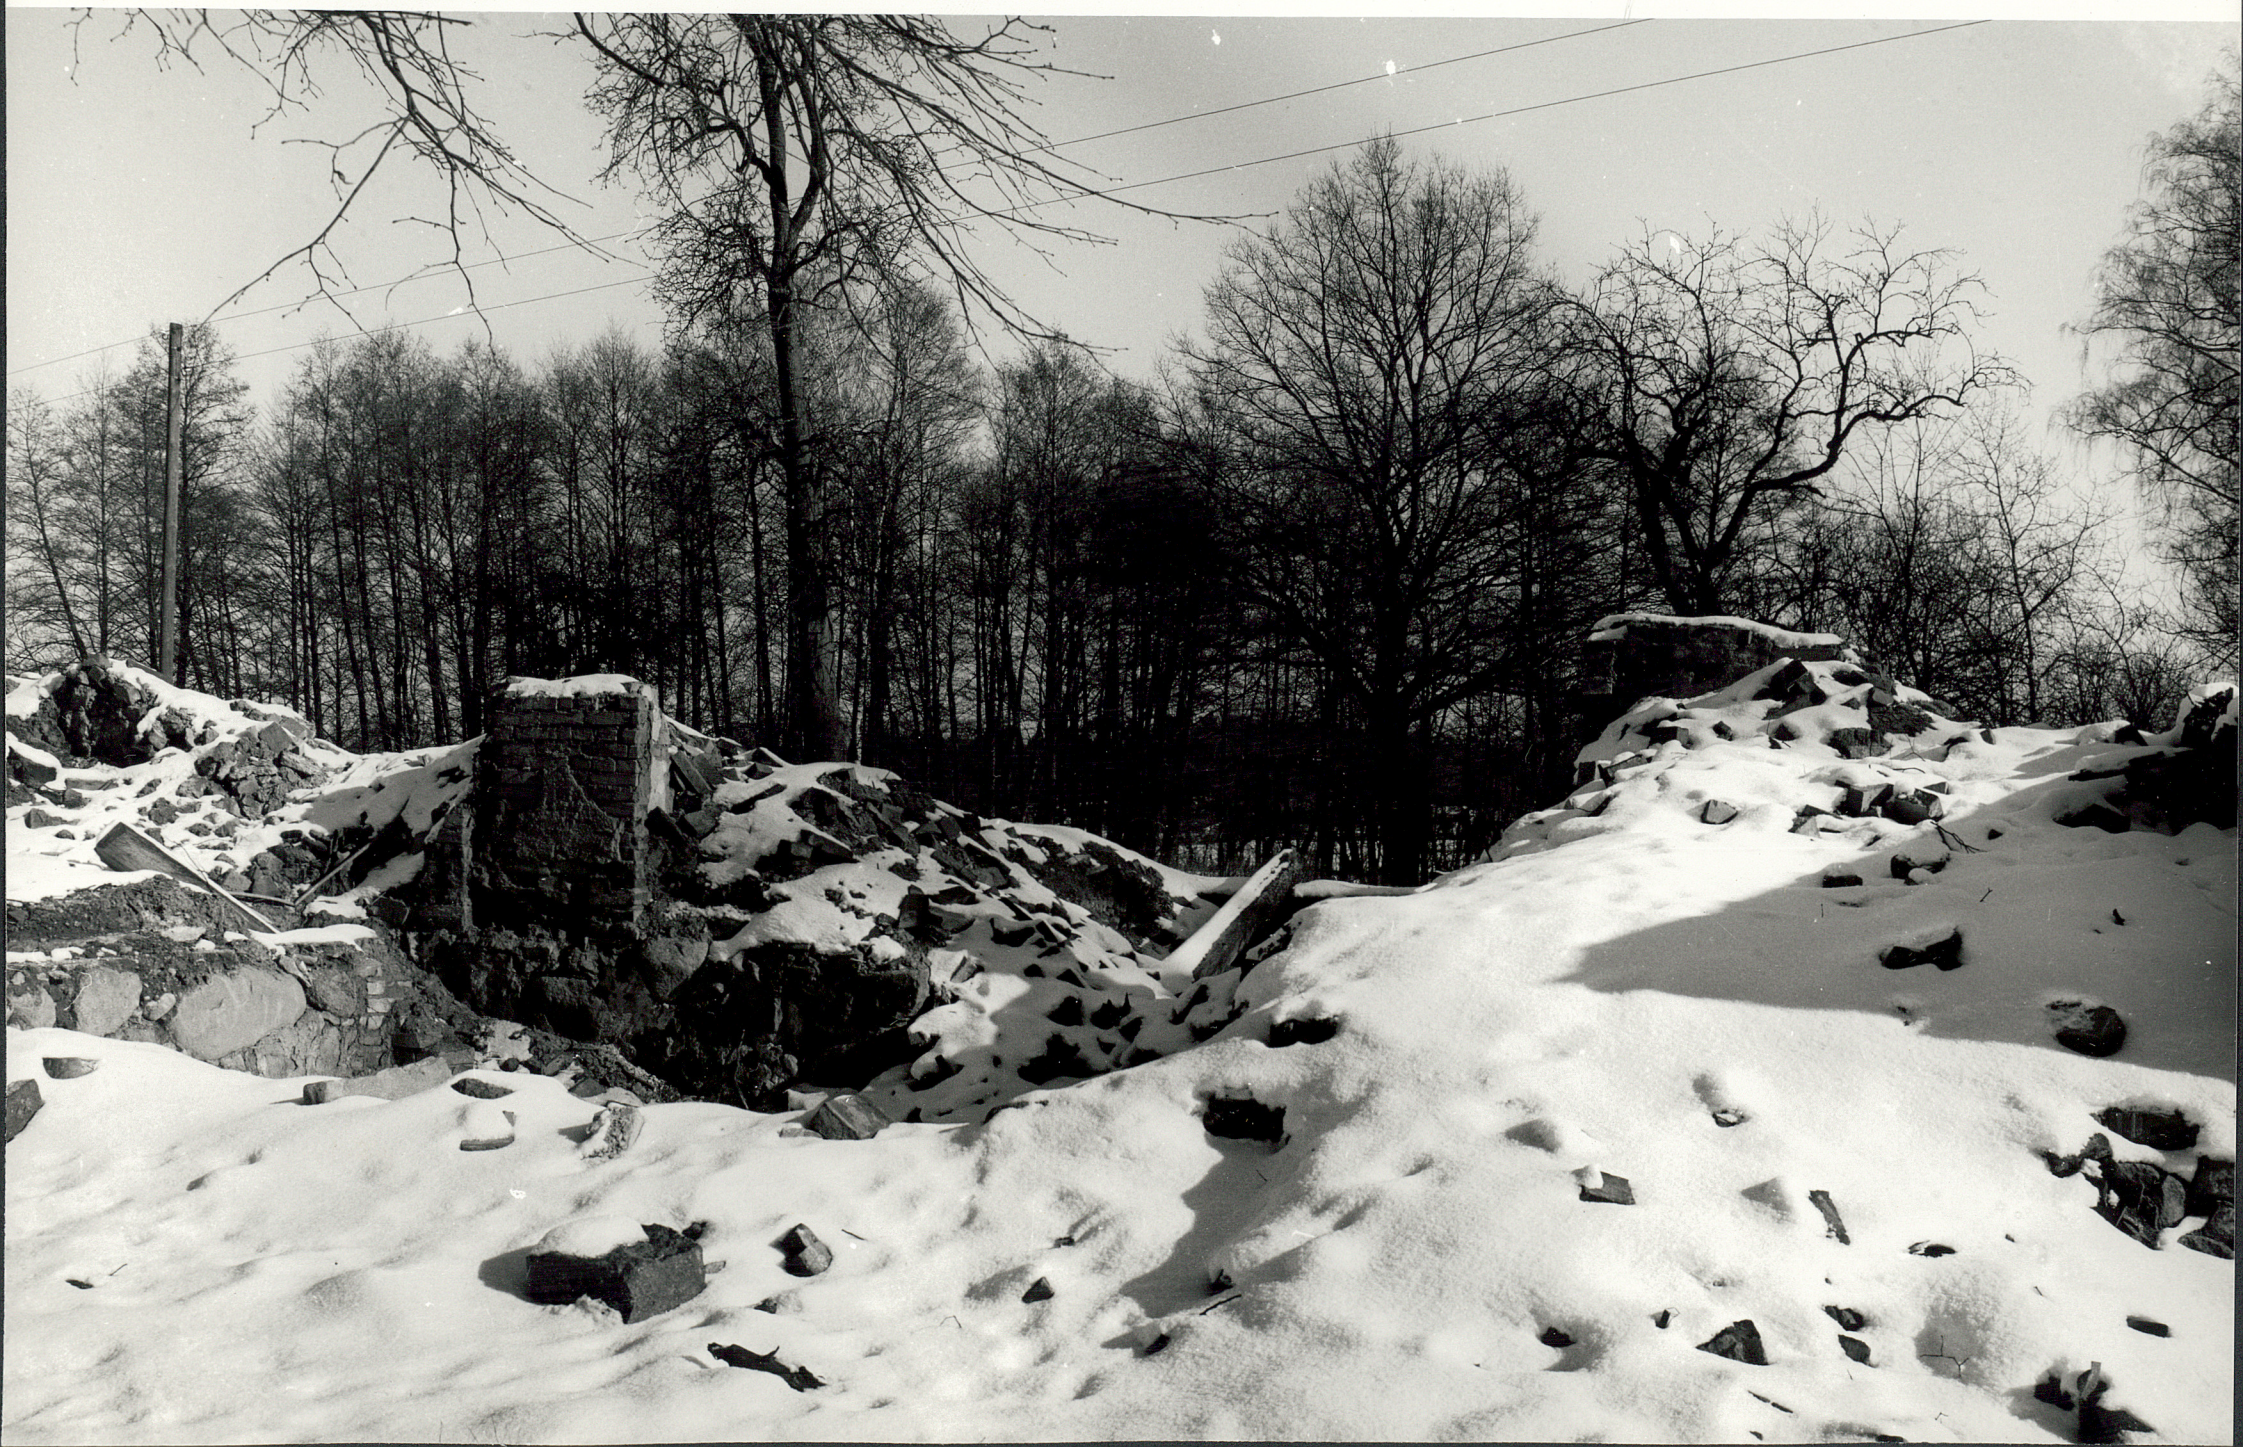
fot.2

Zabudowania gospodarcze folwarku usytuowane są na terenie parku w pobliżu jego zachodniej granicy. Podwórze ogrodzone jest z 2-ch stron płotem z siatki.

2. Świergotki, gm. Resko  
Park dworski.  
Zabudowania inwentarskie folwarku i fundamenty dworu - widok z polany  
parkowej  
fot. A. Smolny, 18.01.78 r. neg. nr 33441 w Arch. PKZ Szczecin

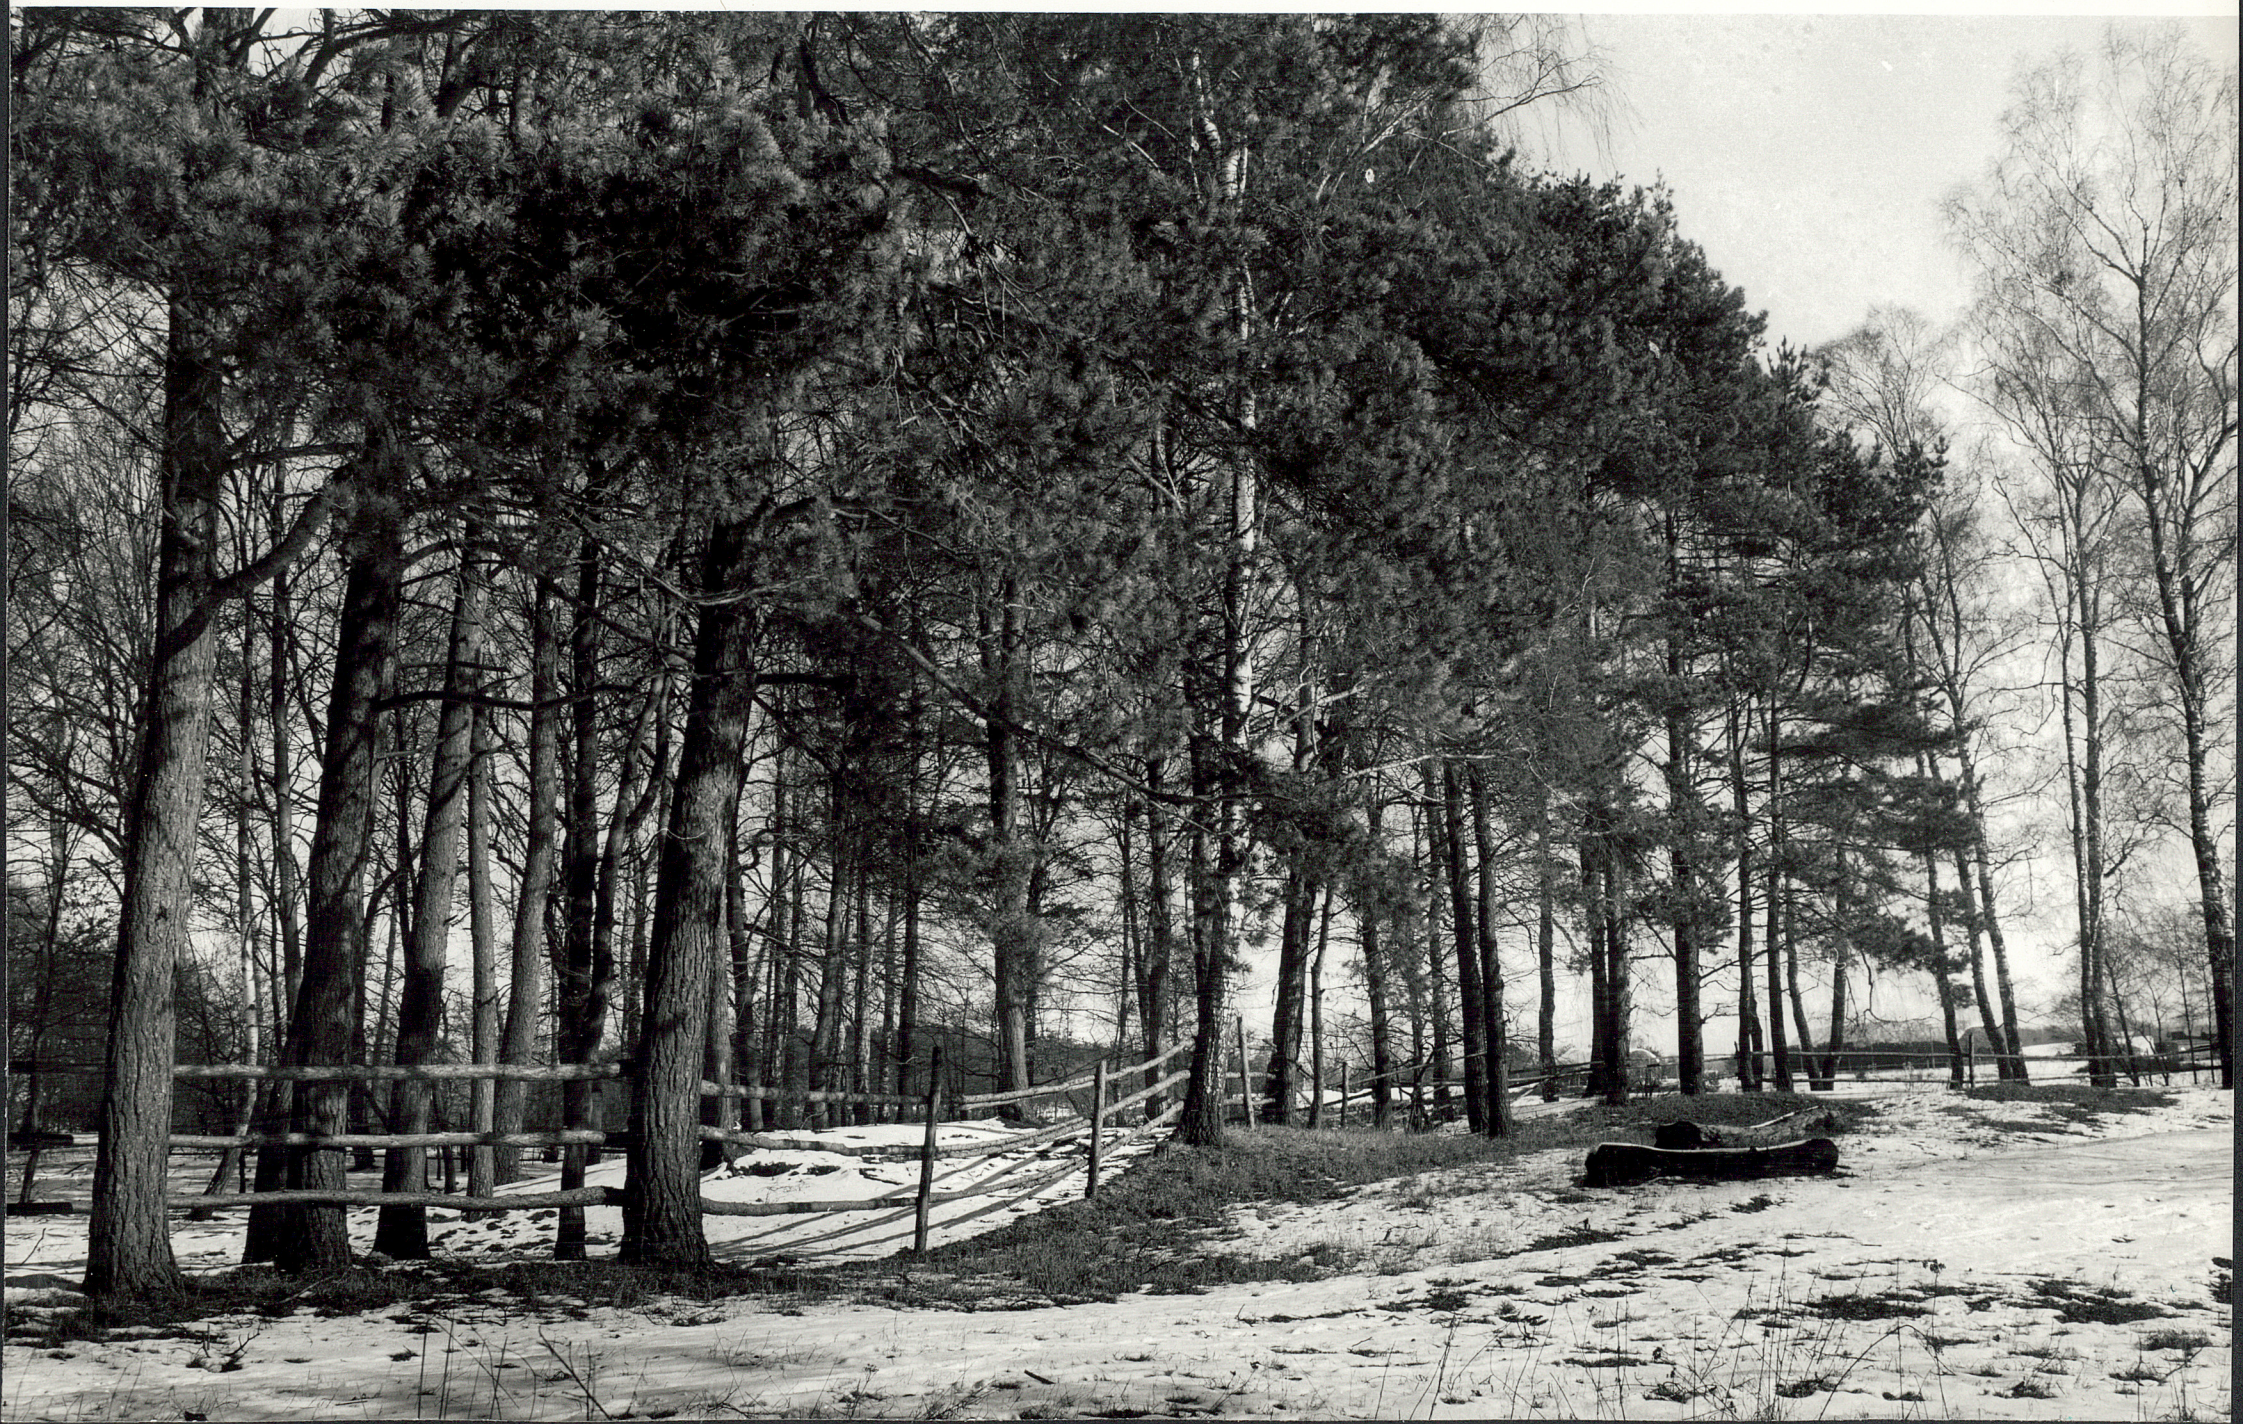
3. Świergotki, gm. Resko  
Park dworski.

Na terenie sadu, zajmującego dawniej południową cz.parku urządzono obecnie skład obornika. Dewastacji ulega również kępa brzozy ze skupiną sosny, ogrodzona żerdziami z przeznaczeniem na wybieg dla bydła /fot.3/.

Drzewa rosną w dużym zwarcu mają pokrój drzew leśnych. Pnie drzew rosnących w ogrodzeniu wybiegu dla bydła posiadają uszkodzenia mechaniczne powodujące martwicę pnia.

Skupina sosny /*Pinus silvestris*/. W głębi ogrodzenie okólnika  
/wybiegu dla bydła/.

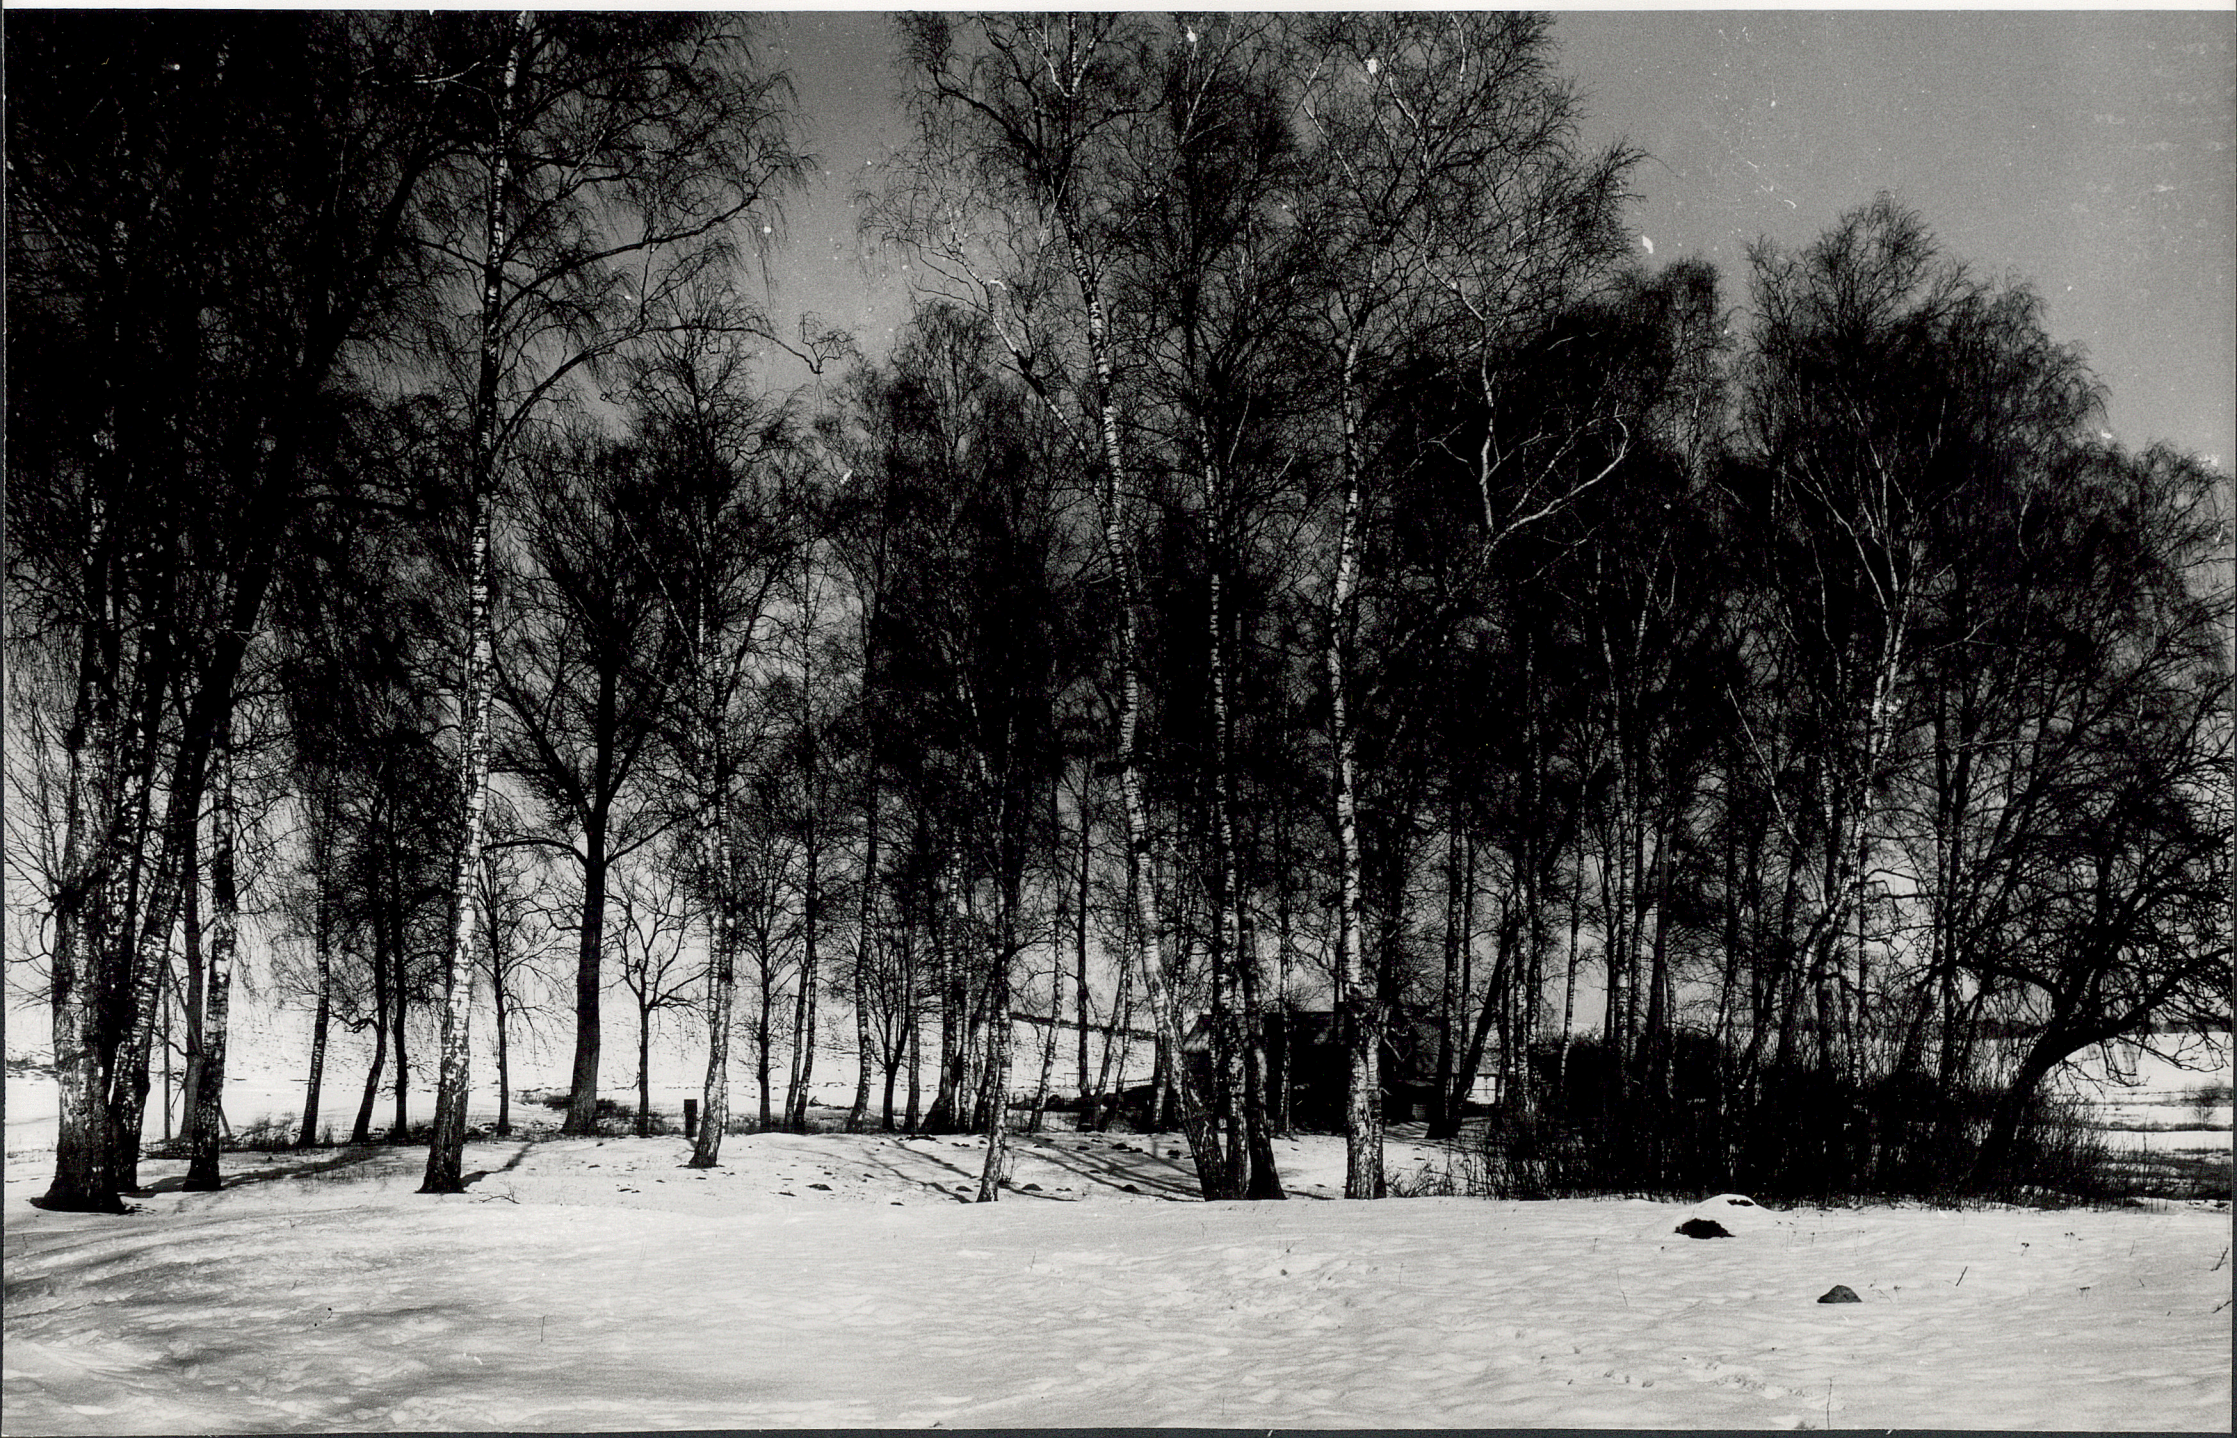
4. Świergotki, gm. Resko

Zadrzewienie parku tworzą gatunki drzew rodzimych: brzozy, olsze, sosny, tworzące jednogatunkowe kępy luźno rozrzucone na równej powierzchni parku. Brzoza tworzy kępę przy granicy północnej /67 szt./ i w części południowo-wschodniej. Olsza zajmuje najniżej położony podmokły teren nad brzegiem rzeki w części północno-wschodniej parku i nad stawem przy granicy południowej. Sosna tworzy podłużną skupinę /31 szt./ w kępie brzozy przy narożniku południowo-wschodnim.

Skupina brzozy /Betula verrucosa/ w części północnej parku.
