1. Obiekt

DOM MIESZKALNY (KAMIENICA) NR 2

DĘBNO LUB.

4. Adres Dębno Lubuskie  
ul. Żymierskiego 2  
p-ta 74-400  
nr hipoteczny ok. ul. ARMI KRAJOWEJ

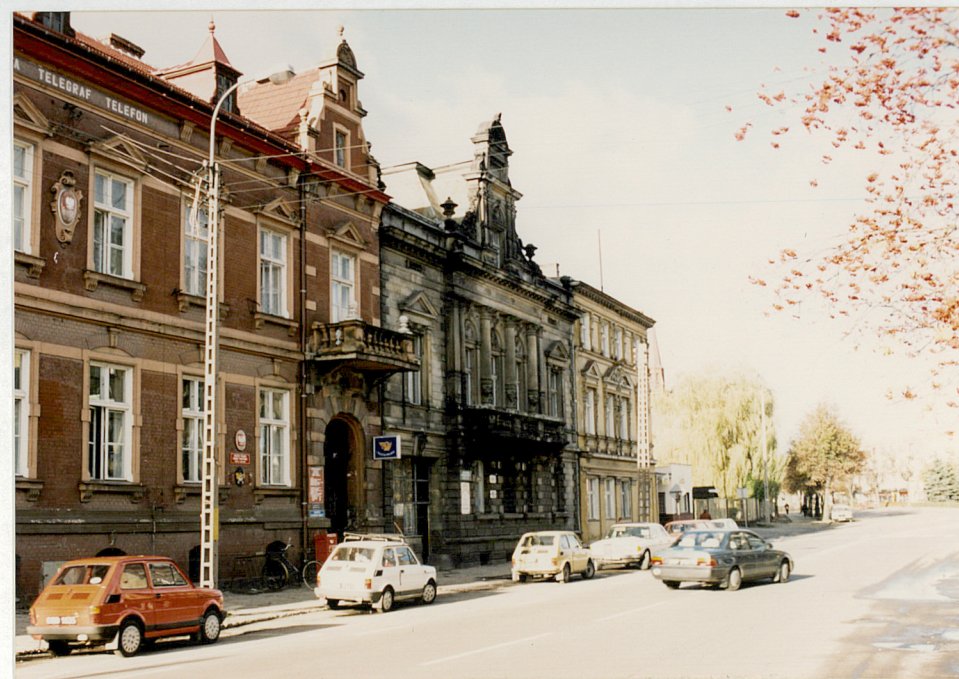
| 2. | -- | - w pierzei historycznej, XIX-wiecznej zabudowy |

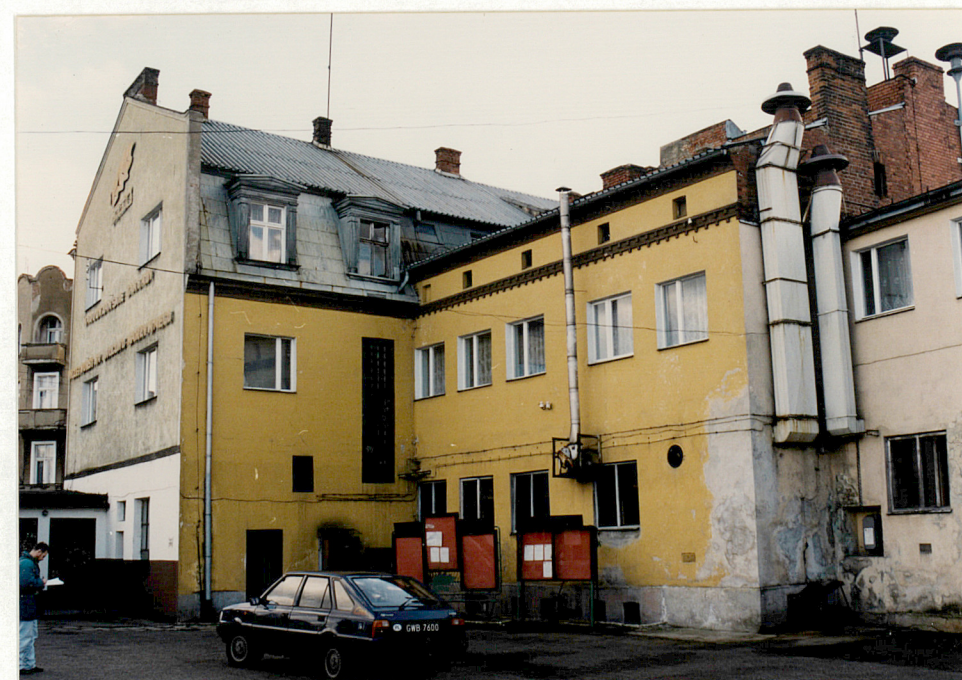
Elewacja tylna 2-kondygnacyjna, 2-osiova, z dostawioną oficyną, bezstylowa (wtórnie zdewaloryzowana), z historycznym układem okien mansardowych, które mają architektoniczne (drewniane) obramienie, o historyzujących cechach; elewacja gładka, malowana w kolorze żółtym.

| 3. | -- | - elewacja tylna, widok ogólny od półn-zachodu |

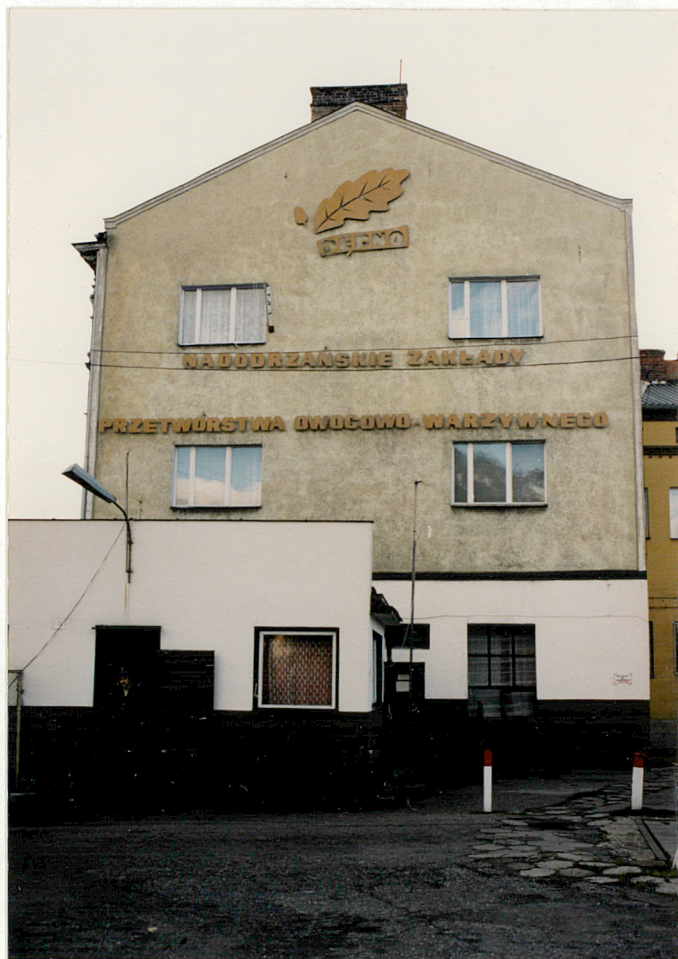
Elewacja szczytowa (północna) 3-kondygnacyjna, 2-osiova (w obrębie parteru asymetryczna), bezstylowa, o porowatej fakturze tynku, w szarym kolorze.

| 4. | -- | - elewacja szczytowa północna |

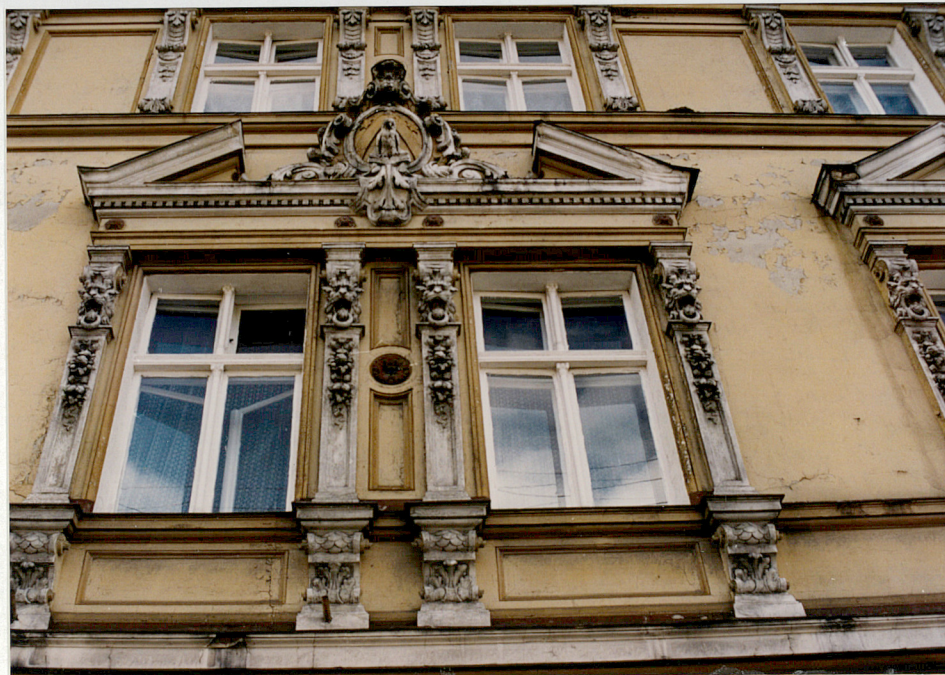
**Stolarka okienna:** zróżnicowana. W elewacji frontowej, w obrębie II i III kondygnacji występują pierwotne okna skrzynkowe, 4-skrzydłowe, asymetryczne, z zewnętrznym krzyżem, gdzie słupki mają formę kompozytowych półkolumnienek (fot. 5, 6). Otwory okienne ujęte architektonicznym obramieniem, złożonym z pilastrów, gzymsów, kartuszy. Na parterze elewacji frontowej występują współczesne okna, o zróżnicowanych formach: 4 i 6-skrzydłowe, skrzynkowe oraz 3-skrzydłowe, zespolone; część okien posiada prętowe kraty.

| 5. | -- | - architektoniczne obramienie okienne pośrodku elewacji frontowej |

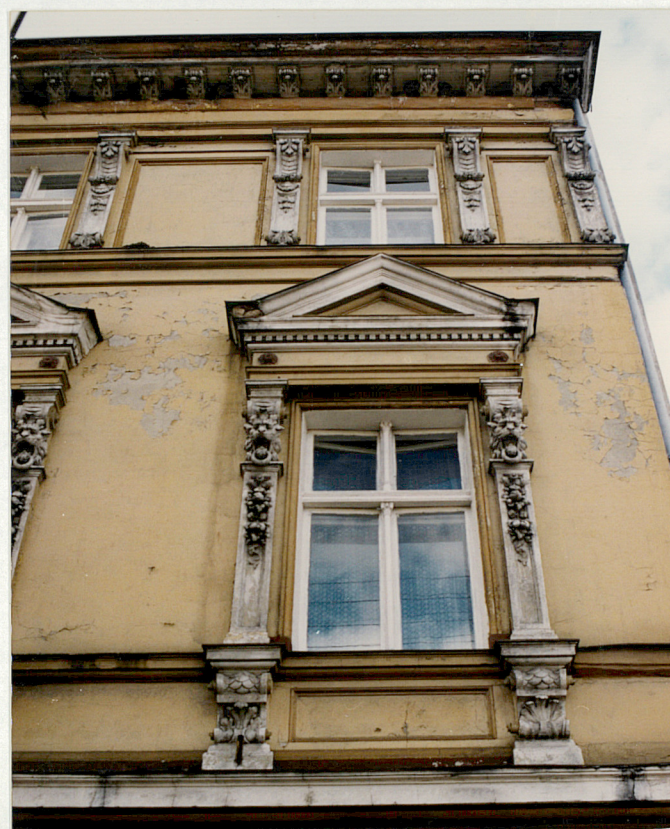
| 6. | -- | - architektoniczne obramienie okna w elewacji frontowej |

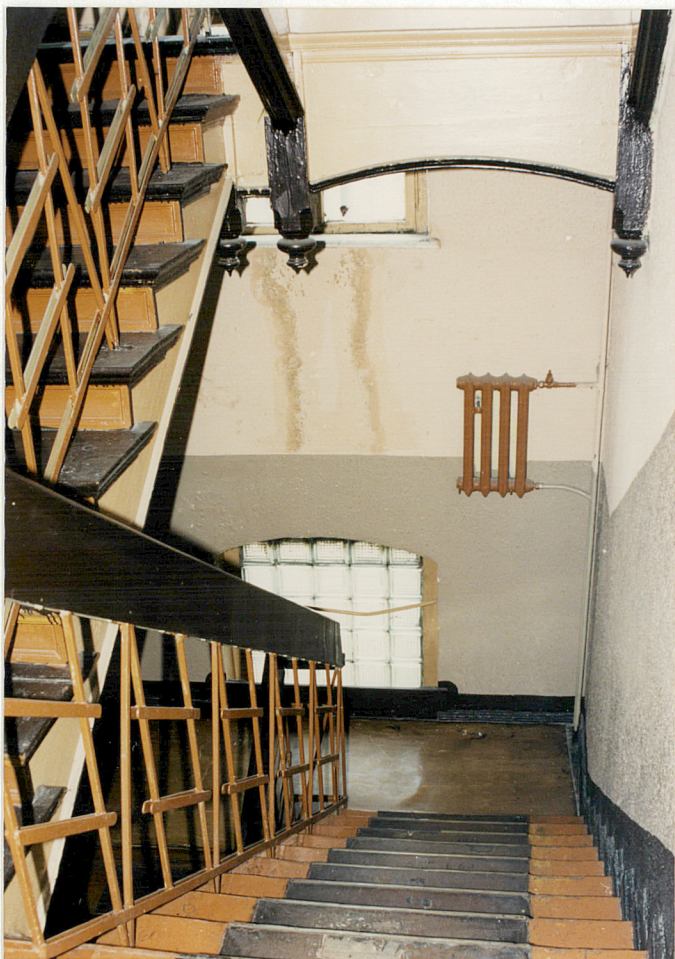
**Schody:** 2-biegowe, powrotne, ze spocznikiem międzypiętrowej, drewniane, policzkowe, zaopatrzone w ażurową balustradę metalową (z płaskownika) oraz deskową poręczówkę; wsporniki policzków ozdobnie toczone (fot. 7).

| 7. | -- | - klatka schodowa, widok ogólny na wysokości III kondygnacji |

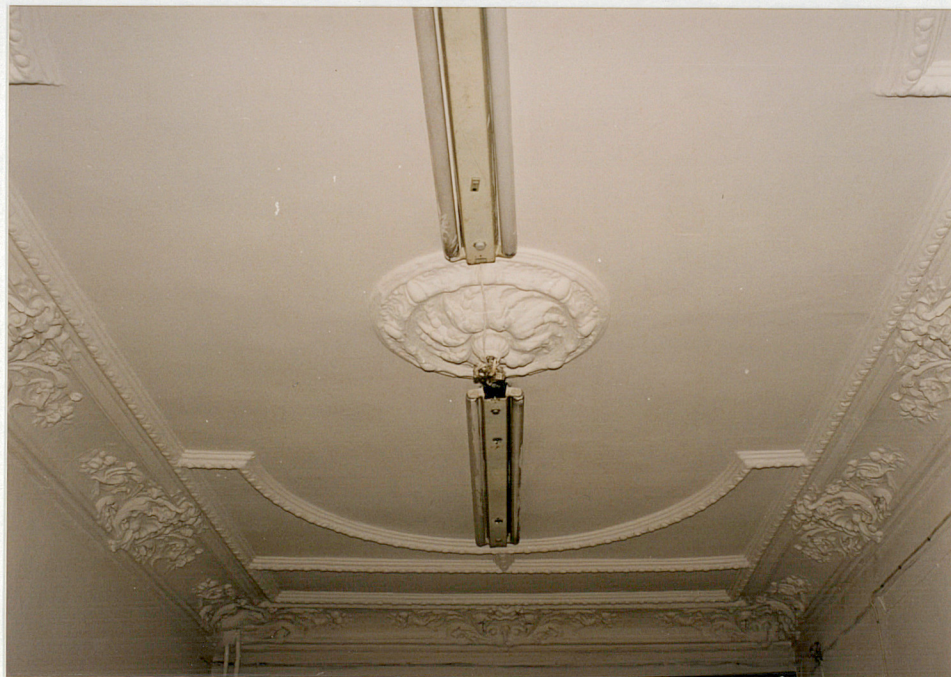
**Stropy:** drewniane, belkowe, wyprawione na gładko, ze wsuwkami międzybelkowymi, deskowym pułapem i podsufitką na matach trzcinowych lub siatce rabica. W pomieszczeniach na 1-piętrze ozdobne sztukaterie (fot. 8), o motywach roślinnych (fasety i rozeta) oraz linie plafonów.

| 8. | -- | - sztukaterie sufitowe w pomieszczeniu na 1-piętrze |

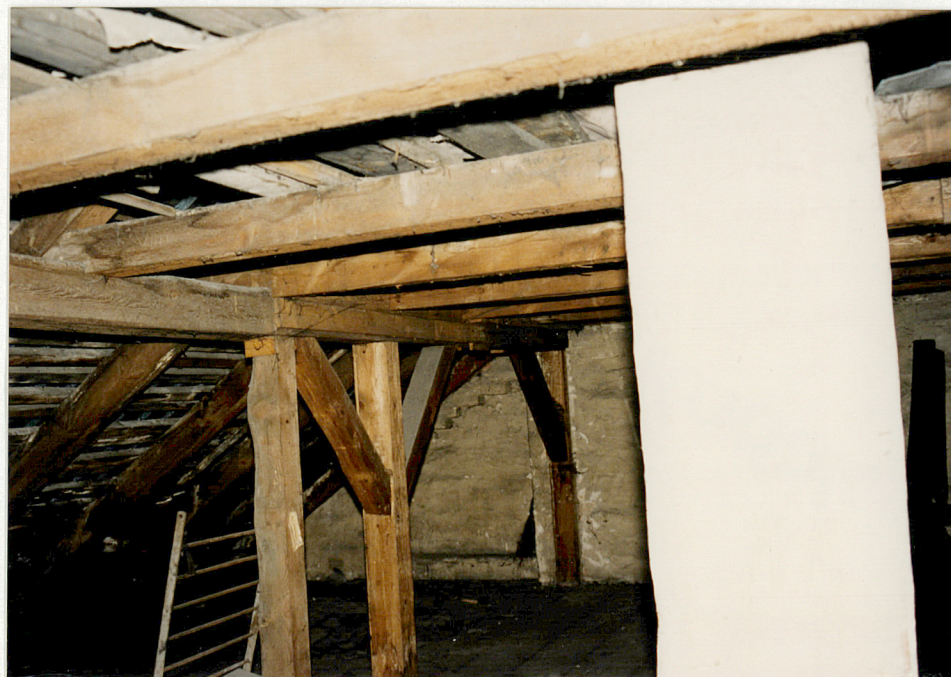
**Wieżba dachowa:** drewniana, oryginalna, typu mansardowego (asymetryczna). Górny wiąz (fot. 9) o konstrukcji krokwiowo-jętkowej, z podwójną podporą stolcową; końce krokwi osadzone zaciosami w płatwiach stopowych. Do połaci frontowej nabite są krótkie, płaskie półkrokwie (przypustnice). W obrębie III kondygnacji elewacji tylnej utworzona jest połać mansardowa, o stosunkowo pionowym kącie półkrokwi, osadzonych na płatwiach stopowych.

| 9. | -- | - fragment więźby dachowej w obrębie górnego wiażara, z widoczną konstrukcją krokwiowo-jętkową i obustronną podporą stolcową. |
