1. Obiekt

KAMIENICA

lata 90 XIX w.

ul. Armii Krajowej 7  
74-400 Dębno Lubuskie

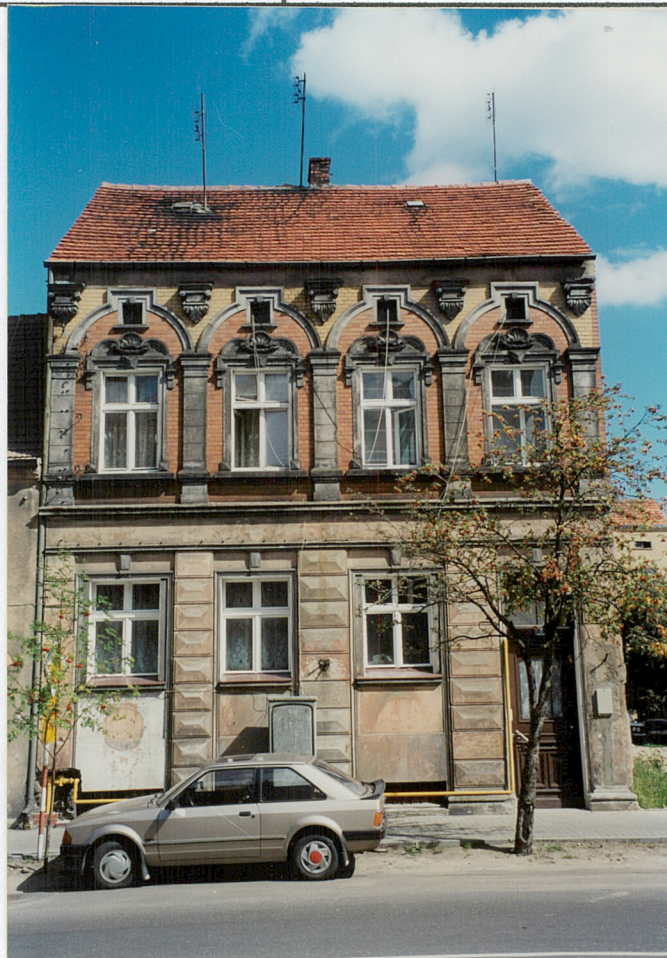
**Elewacje**. Fasada czteroosiowa, podzielona wydatnym, choć wąskim gzymsem kordonowym na dwie, wyraźnie odmienne kondygnacje. Parter artykułowany pionowymi pasami diamentowego boniowania dźwigającymi gładki architrav.

1. Plan sytuacyjny
2. Rzut parteru – skala 1:200
3. Fasada
4. Widok kwartału zabudowy z kamienicą od strony pd-zachodniej
5. Położenie kamienicy wg mapy z lat 60-tych XX w. (skala 1:25.000)
6. Widok kamienicy od strony pd-zachodniej
7. Fragment fasady z obramieniem okiennym na wysokości I piętra
8. Klatka schodowa na wysokości parteru

20. Najpilniejsze postulaty konserwatorskie			
<p>Należy wyremontować lub rozebrać budynek tylny (w przypadku rozbiórki odpowiednio zabezpieczyć mury kamienicy frontowej i oficyny). Przełożyć pokrycie dachu kamienicy frontowej oraz odnowić jej fasadę, której dolną kondygnację należy pomalować, a górną – umyć przy użyciu agregatu ciśnieniowego.</p>

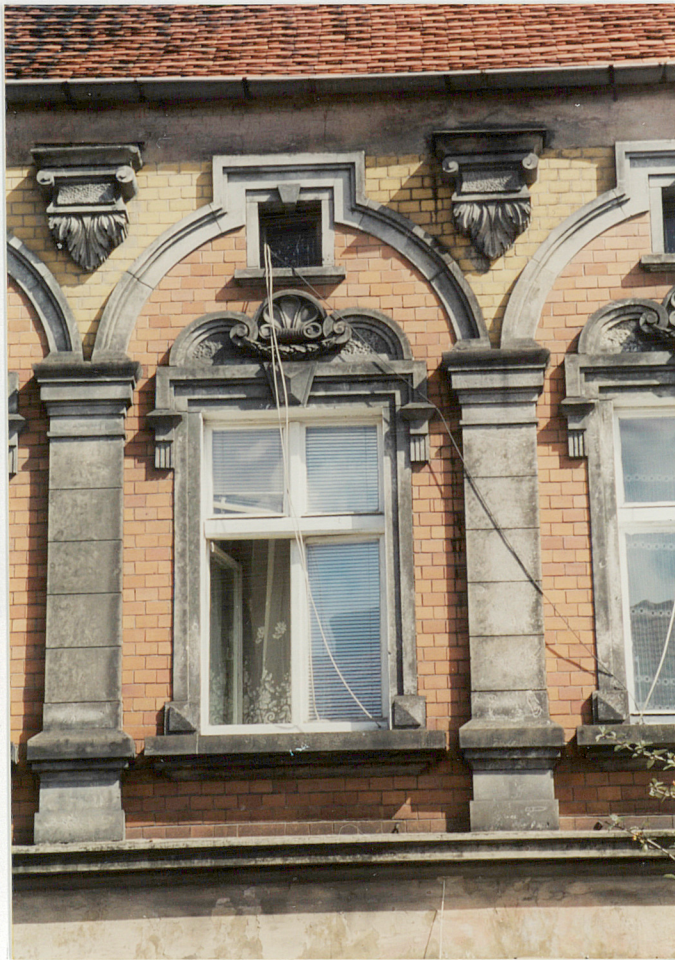
7.

Wejście usytuowane w pierwszej osi od południa, okna, w przeszłości zapewne przerabiane na witryny sklepowe – obramione tynkowymi, profilowanymi opaskami, nadproża okien i drzwi zwieńczone kluczami. Elewacja I piętra rozwiązana bardziej dekoracyjnie, podzielona arkadami o tokańskich pilastrach z boniowanymi trzonami oraz wąskich, profilowanych archiwoltach, łączących w swym kształcie półkole z połową kwadratu. Wewnątrz arkad rozmieszczone okna o wydatnych gzymsach parapetowych, wąskich uskokowych opaskach oraz wydatnych nadprożach z kluczami. Zwieńczenia okienne rozbudowane, o formie dwóch małżowin, połączonych muszlą i liściastą girlandą. Nad oknami, w prostokątnych zamknięciach arkad usytuowane kwadratowe okienka strychowe. Pachy pomiędzy łukami arkad wypełnione wydatnymi wspornikami nie istniejącego gzymsu. Kolorystyka elewacji zróżnicowana – detal z jasnego piaskowca skonstrastowany z czerwoną licówką wewnątrz arkad i ciemnożółtą – nad archiwoltami. Elewacje podwórzowe gładkie, pozbawione jakiegokolwiek detalu. Klatka schodowa frontowej kamienicy i budynek tylny – połączone balkonem na poziomie I piętra. Na zewnętrznej południowej ścianie szczytowej widoczny negatyw rozebranej ostatnio sąsiedniej kamienicy.

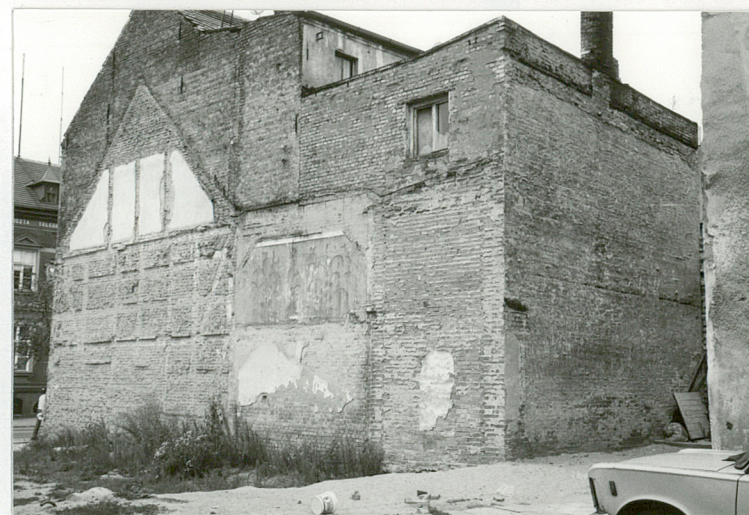
18. Prace budowlane i konserwatorskie, ich przebieg i dokumentacja (po 1945 r.)		19. Stan zachowania (fundamenty, ściany zewnętrzne, ściany wewnętrzne, sklepienia, stropy, konstrukcje dachowe, pokrycie dachu, wyposażenie i instalacje)	
<p>– po 1945 r. - doraźne remonty – naprawy dachu, malowanie wnętrza i wymiana stolarki na I piętrze.</p>		<p>Elementy konstrukcyjne kamienicy frontowej zachowane w dobrym stanie, elewacje pokryte warstwą brudu, pokrycie dachu – miejscami nieszczelne. Budynek tylny i częściowo oficyna w b. złym stanie technicznym – mury, stropy i konstrukcje dachu – zniszczone, zawilgocone, osłabione konstrukcyjnie grożą zawaleniem i są siedliskiem szczurów.</p>

- 9. Fasada – widok na I piętro
- 10. Wnętrze strychu
- 11. Widok od strony południowo-wschodniej na odsłonięte w wyniku rozbiórek ściany kamienicy frontowej i budynku tylnego
- 12. Frontowe wejście do kamienicy
- 13. Podwórzowa ściana oficyny
- 14. Widok na podwórzową elewację budynku tylnego
- 15. Galeryjki pomiędzy kamienicą frontową i budynkiem tylnym
