SZKOŁA DLA CHŁOPCÓW, OB. SZKOŁA PODST. NR 3

1902 r.

DĘBNO LUBUSKIE

Dębno Lubuskie

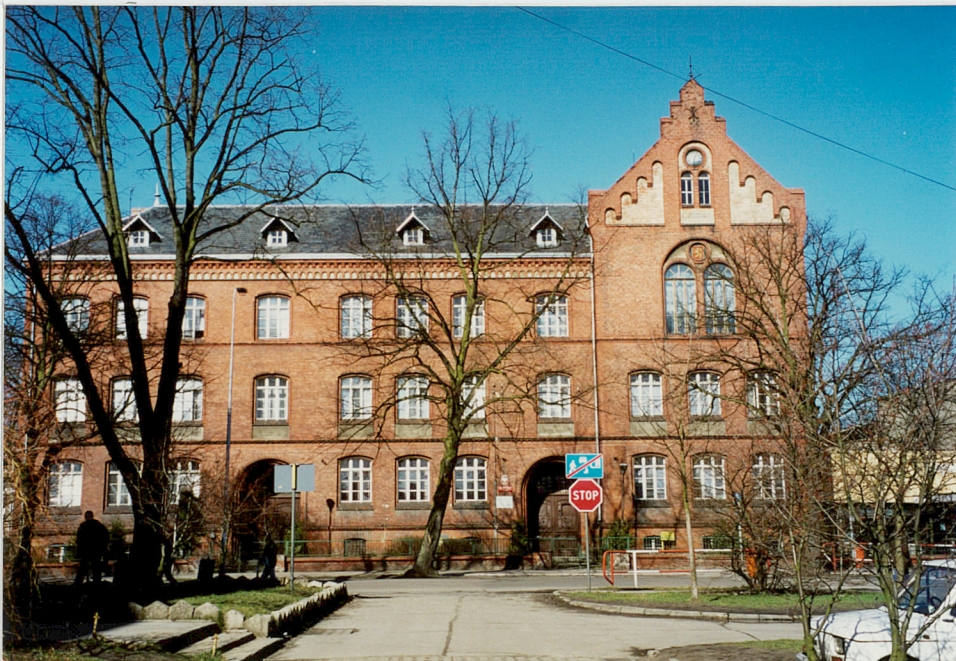
Elewacje podzielone gzymsami cokołowym oraz kordonowymi pomiędzy parterem i I piętrem i na poziomie parapetu II piętra, zwieńczone fryzem arkadkowym i ceglanym gzymsem. Otwory okienne w większości zamknięte lukami odcinkowymi. Fasada jedenastoosiowa, z dwoma symetrycznie usytuowanymi wejściami do budynku oraz ryzalitem o szerokości trzech osi okiennych od strony wschodniej.

6. Fasada (południowa elewacja) szkoły
7. Widok od południowego zachodu
8. Fragment elewacji ryzalitu fasady z herbem Dębna Lubuskiego nad oknami auli (na I piętrze)
9. Wnętrze auli – widok w kierunku północnym

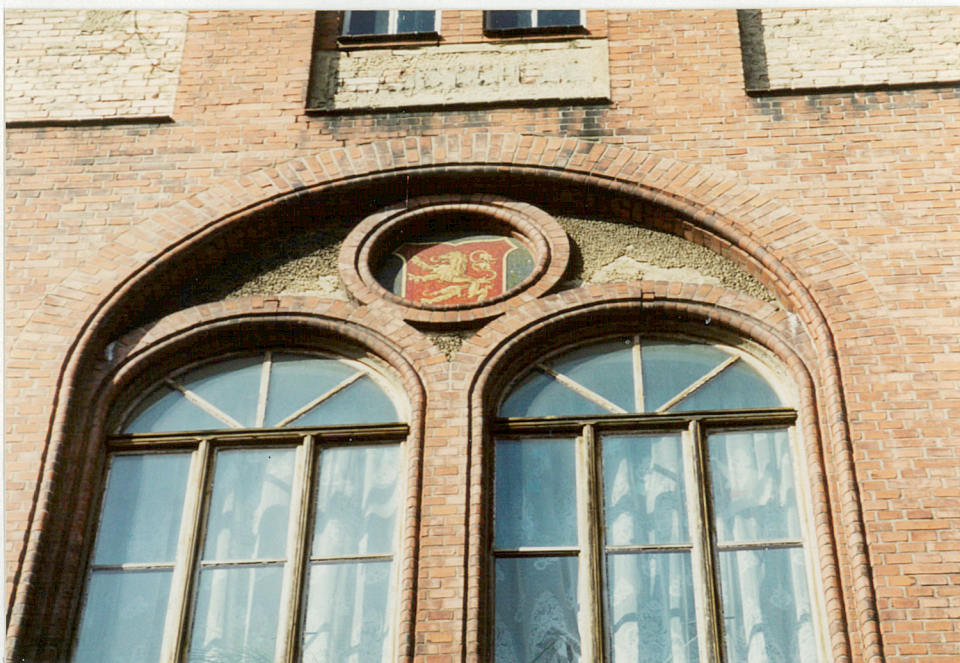
8.

Wyposażenie – na południowej elewacji ryzalitu – wykonany w technice mozaiki herb Dębna Lubuskiego (patrz „elewacje”). Na strychu nieczynny mechanizm zegarowy z dwiema szklanymi tarczami w elewacjach ryzalitów od strony południowej i północnej.

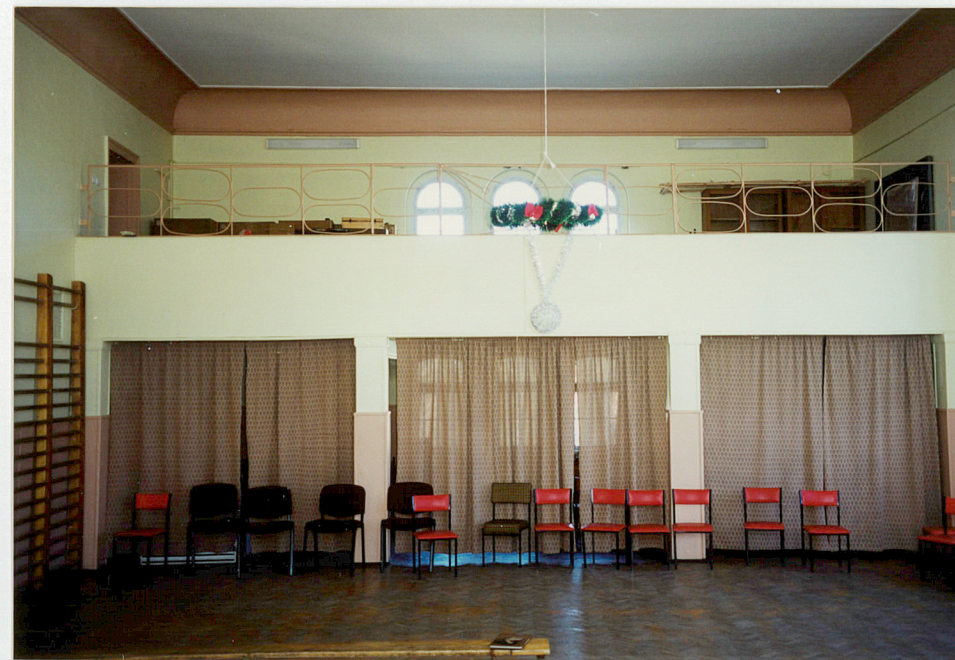
9.

Wnętrze – wszystkich kondygnacji rozplanowane po obu stronach biegnącego wzdłuż budynku korytarza. W piwnicy położone m.in. kuchnia i stołówka. Na parterze szatnia i sala gimnastyczna usytuowana w nowo dobudowanej części gmachu. Większość klas położona od strony południowej, od północy, w części dobudowanej pomiędzy dwiema klatkami schodowymi – toalety. Na I piętrze od południa sekretariat i gabinet dyrektora, od wschodu – pokój nauczycielski. Na II piętrze, w części wschodniej – obszerna aula. Jej wnętrze sięgające wysokością niemal dwóch kondygnacji, nakryte stropem z fasety. Przy ścianie północnej wsparta na dwóch słupach empora.

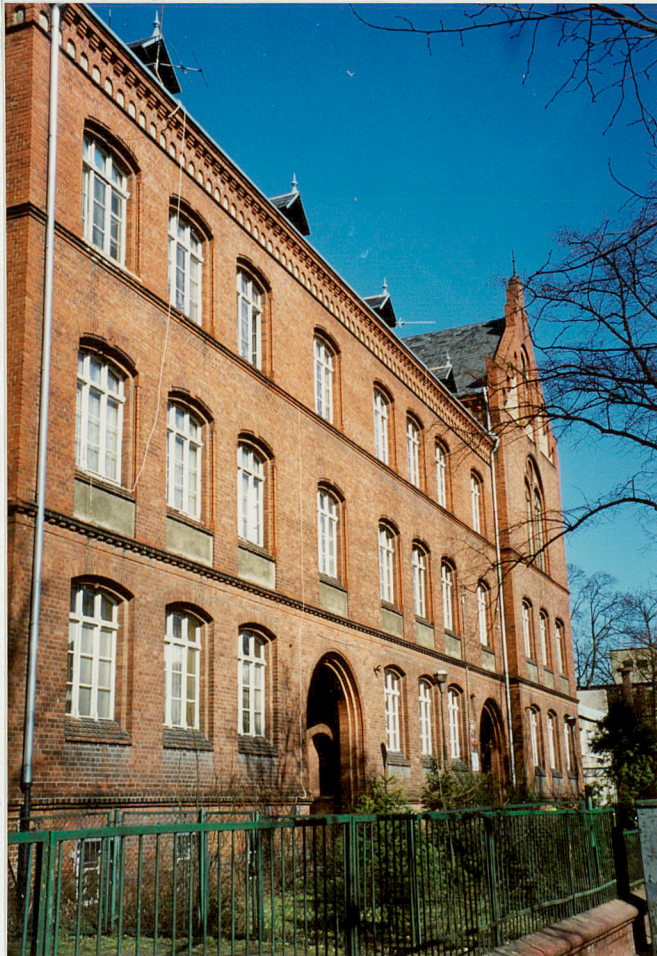
- 10. Fasada – widok od strony zachodniej
- 11. Ryzalit fasady
- 12. Zachodnia elewacja boczna
- 13. Jeden z portali fasady
- 14. Jedno z okien fasady
(na wysokości parteru)

20. Najpilniejsze postulaty konserwatorskie			
<p>Ze względów funkcjonalnych konieczna jest wymiana stolarki okiennej. Nowa - drewniana stolarka powinna możliwie najwierniej powtarzać podziały i formę starych okien. W jednym lub dwóch otworach (np. na klatce schodowej) należy przy tym pozostawić stare okna. Bezwzględnie zachować obie pary ozdobnych drzwi wejściowych w elewacji frontowej. Wyremontować elewacje, uzupełniając ubytki w licu ceglany oraz w tynku, pod oknami i w szczycie ryzalitu (nowy tynk wykonać jako fakturowy, wzorowany na starym). Zegar ścienny naprawić lub zamontować nowy, elektroniczny mechanizm pozostawiając zabytkowy werk na dawnym miejscu. Wewnątrz budynku wymienić wykładziny podłogowe w klasach oraz wymalować ściany i sufity, najlepiej wymieniając przedtem instalacje.</p>

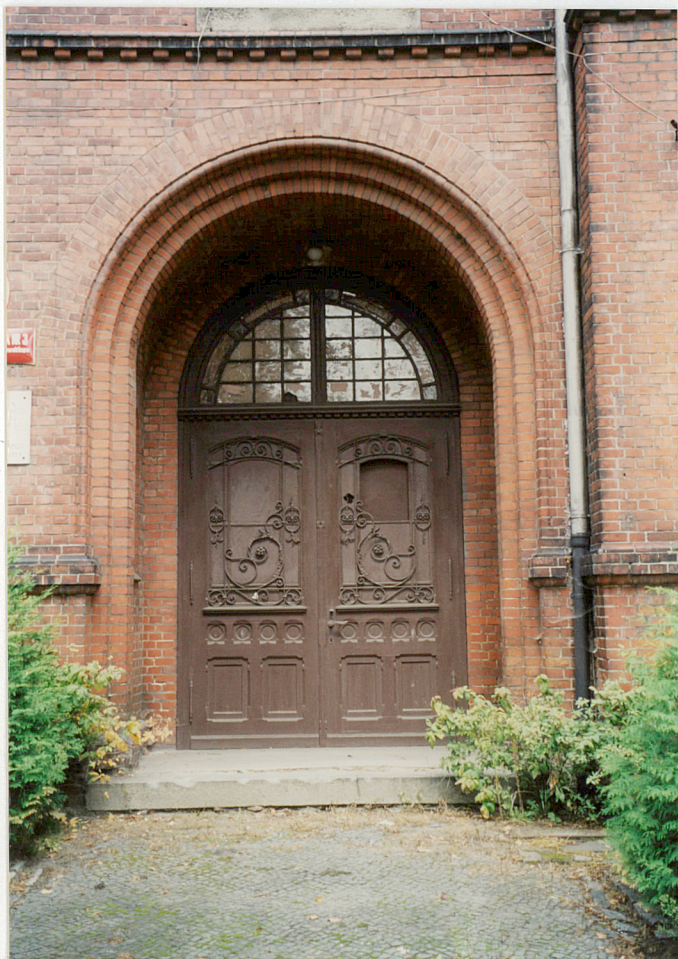
13.

Elewacje, c.d. Oba otwory wejściowe umieszczone w głębokich, półkoliście sklepionych wnękach o dwuskokowych ościeżach. Pod oknami I piętra poziome otynkowane płyciny. Ryzalit na poziomie II piętra podwyższony w stosunku do pozostałych partii budynku, przepruty wielkim oknem w kształcie dwudzielnego, półkoliście zamkniętego maswerku. W szczycie ryzalitu części boczne ozdobione arkadkowaniem, partia środkowa wyodrębniona półkoliście zamkniętą blendą z dwoma wąskimi okienkami i umieszczoną nad nimi tarczą zegarową, zwieńczona schodkowaniem. Elewacja tylna dziewięcioosiowa, asymetryczna. Trójosiowy ryzalit o szerokości trzech osi okiennych rozwiązany analogicznie jak w fasadzie. Na wysokości II piętra usytuowana duża, półkoliście zamknięta, trójdzielna wnęka z rozmieszczonymi w dwóch poziomach niewielkimi oknami. Tylne wejścia do budynku oraz okna obu klatek schodowych zamknięte lukami odcinkowymi, rozmieszczone symetrycznie względem dobudowanej pomiędzy klatkami części środkowej. Ta ostatnia otynkowana, przepruta na parterze sześcioma małymi oknami, na obu wyższych kondygnacjach odcinkowo sklepionymi otworami o kształcie i formie okien w starszej części budynku. Zachodnia elewacja boczna trzyosiowa, o otworach skupionych w północnej części. Elewacja wschodnia – zasłonięta obecnie przez nową część szkoły.

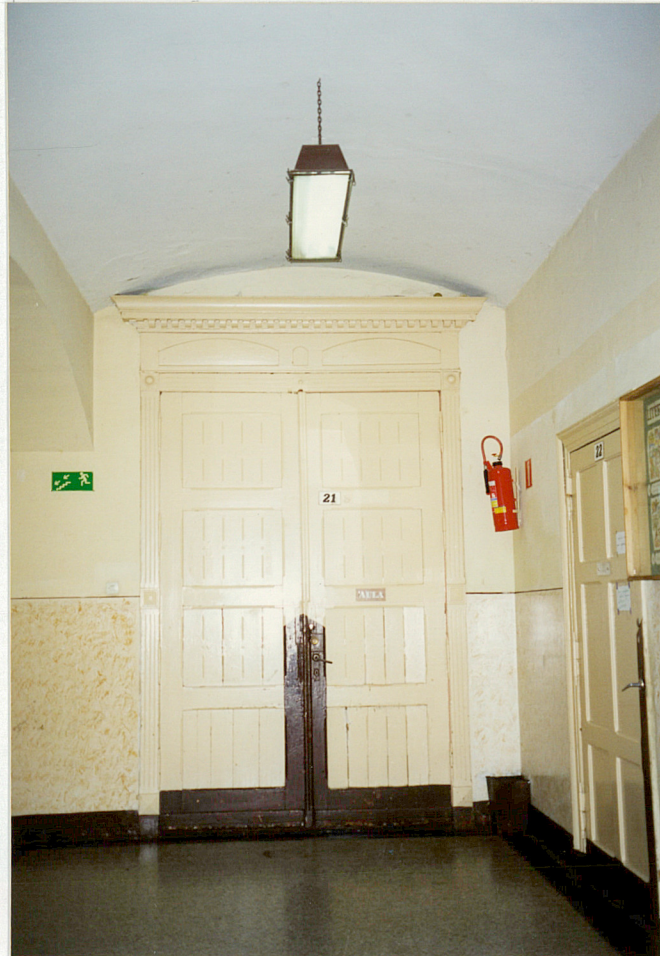
15. Wejście do auli z korytarza II piętra
 16. Wschodnia klatka schodowa
 (na wysokości II piętra)
 17. Wieżba dachowa

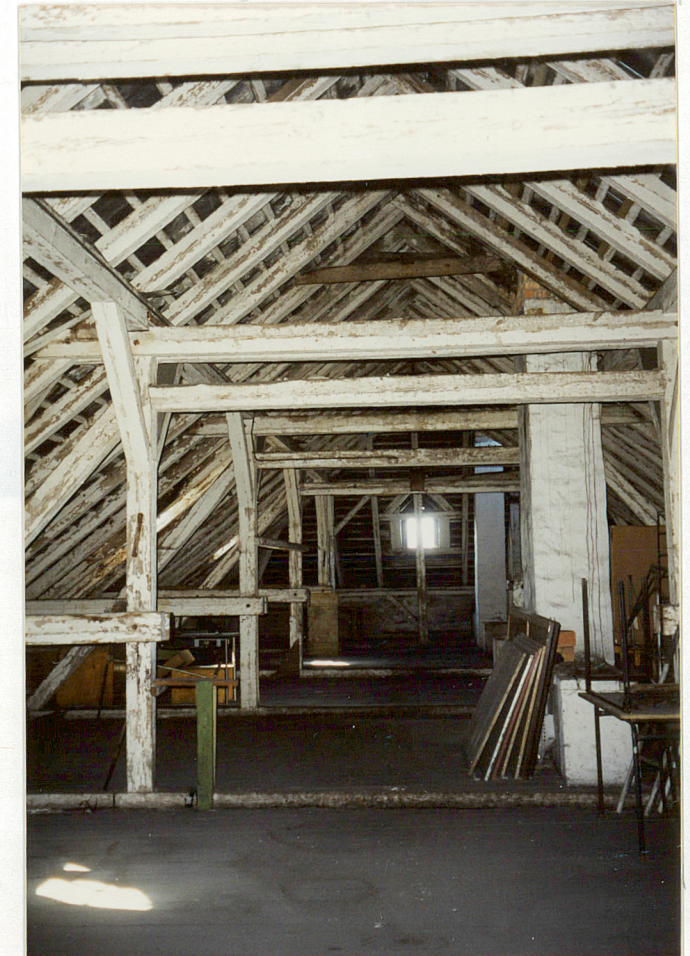
17.

Bryła. Budynek całkowicie podpiwniczony, dwupiętrowy. Korpus główny nakryty dość niskim dachem dwuspadowym, łączącym się z trójspadowym, poprzecznym do niego dachem części zachodniej. Wschodnia, zryzalitowana w obu dłuższych elewacjach i wyższa od korpusu część budynku nakryta osobnym dachem dwuspadowym – poprzecznym do dachu głównego i bardziej od niego stromym. W połaciach dachowych rozmieszczone lukarny (po trzy od południa i północy i dwie od zachodu) nakryte dwuspadowymi daszkami z iglicami. Dwiema podobnymi lecz znacznie większymi iglicami zwieńczona kalenica dachu nad częścią zachodnią.

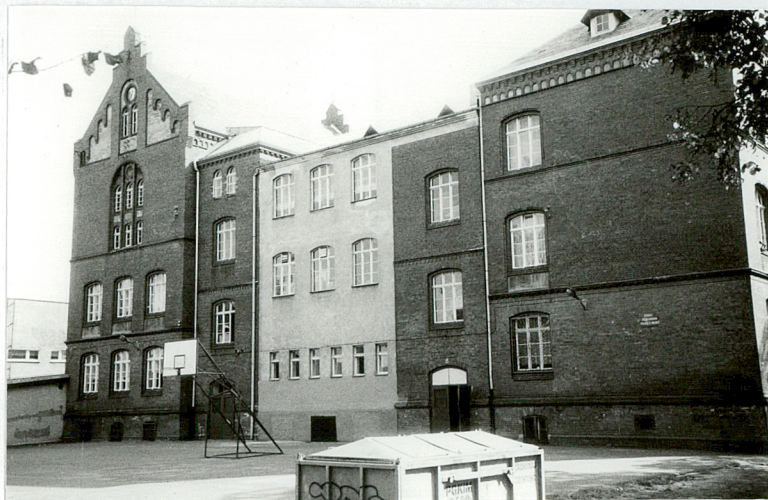
- 18. Elewacja tylna, widok od pn-zachodu
- 19. Ryzalit elewacji tylnej
- 20. Korytarz na parterze, widok w stronę zach.
- 21. Zachodnia klatka schodowa – widok na poziomie parteru
