1. Obiekt

ZESPÓŁ PALACOWO-FOLWARCZNY

3. Miejscowość

B I E N I C E

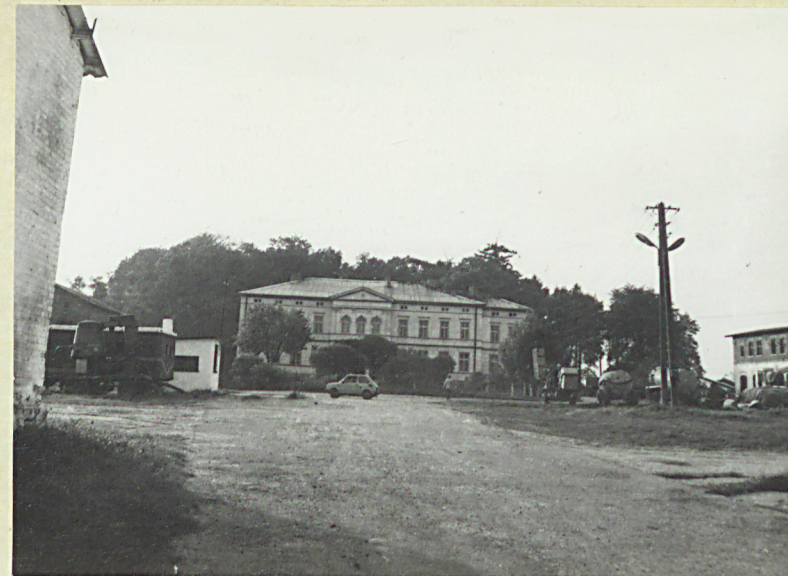
-2-

1. mapa z 1886/1888 r.
2. pałac(1) - widok od głównego wjazdu
3. pałac - elewacje frontowa wsch. i boczna pld.
4. pałac - elewacje ogrodowa zach. i boczna pld.
5. pałac - elewacja ogrodowa zach.

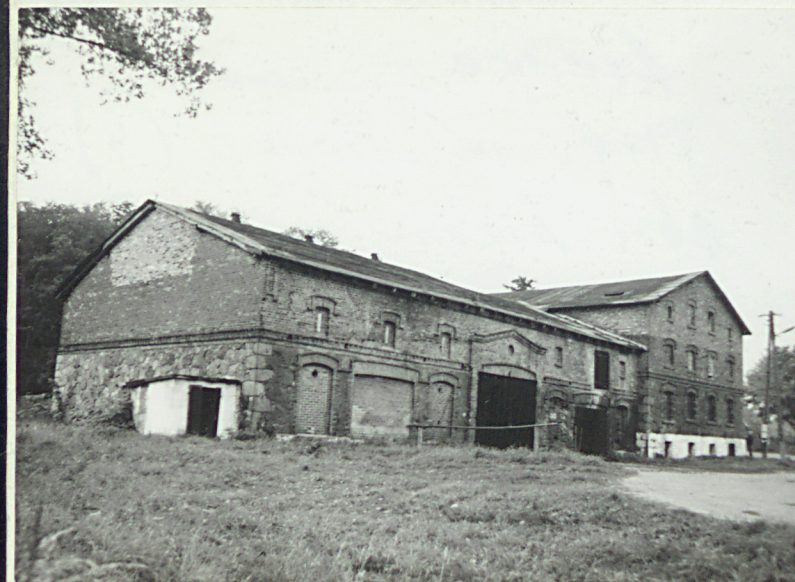
-1-

1. Magazyn i stajnia(4) z lewej - elewacje frontowa wsch. i boczna pld.
2. Magazyn i stajnia(4) - elewacje tylna zach. i boczna pld.
3. Powozownia(od frontu) i stajnia(2) - elewacje pld. frontowa i boczna wsch.
4. Powozownia i stajnia(2) - elewacje boczne zach. i frontowa pld. powozowni
5. Powozownia i stajnia(2) - elewacja pln.

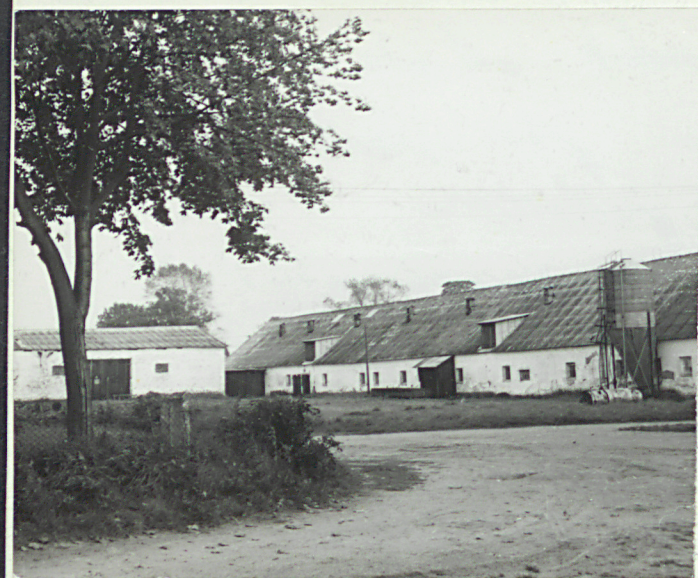
-1-

1. pld-wschodni narożnik podwórza - z lewej stodoła(10) z prawej obora(9) - widok sprzed fasady pałacu
2. obora(9) na wsch. granicy podwórza elewacje pln. i szczytowa zach.
3. wschodnia ściana podwórza, widok elewacji zewnętrznych, od strony ulicy
4. główny przejazd na podwórza między stodołami (10,11), z prawej stodoła (11) - elewacje wsch. i szczytowa pld.
5. ulica wsi w kierunku pld. od folwarku, z lewej fragm. wsch. ściany dziedzińca z prawej bud. mieszkalny(6)

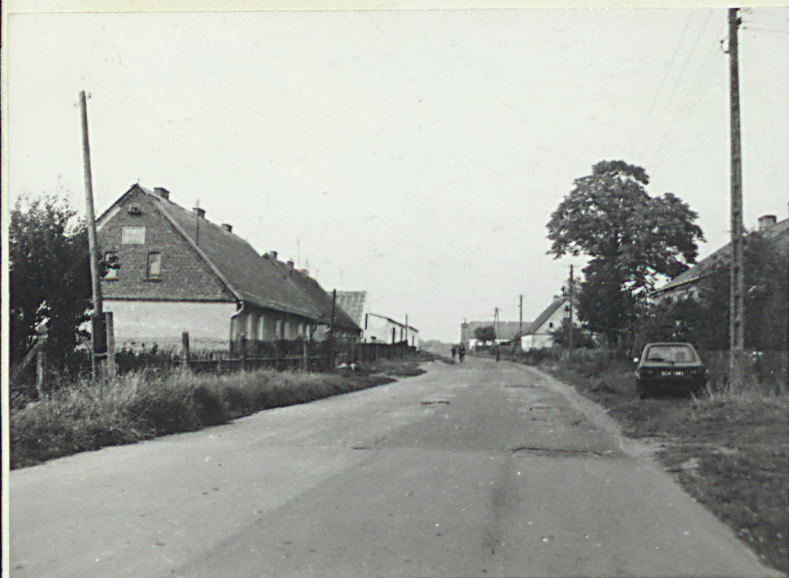
-1-

1. widok na ulicę przy której jest usytuowana kolonia mieszkalna, od strony pld.
2. trojak(17) - elewacje frontowa wsch. i szczytowa pln.
3. trojak(8) - elewacje frontowa wsch. i szczytowa pln.
4. trojak(5) - elewacje pld. i szczytowa zach.
5. dwojak(6) - elewacja frontowa zach. i szczytowa pln.

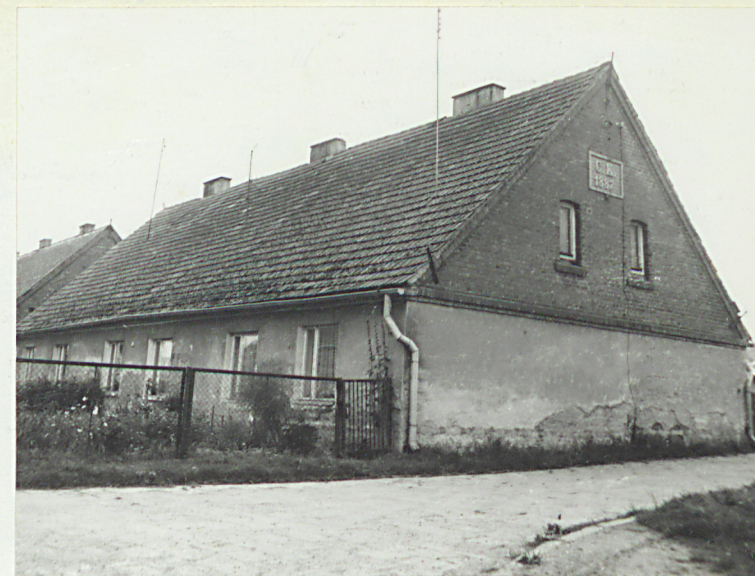
-2-

7. Bud.mieszkalny - 1887 r. (napis na pld.szczycie "C.K.1887"). Trojak parterowy, szerokofrontowy, kryty wysokim dwuspadowym dachem, mur. z cegły na kam.cokole.
8. Bud.mieszkalny - 1886 r.(napis na pld.szczycie "C.K.1886"). Trojak j.w..
