MAGAZYN I STAJNIA (4)
w zespole pałacowo-folwarcznym

2. Czas powstania
1863 r.

3. Miejscowość
BIENICE

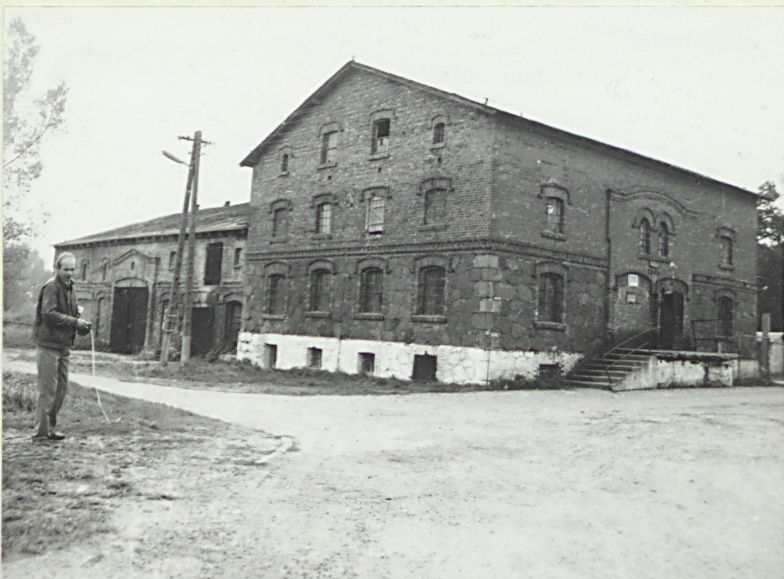
od lewej: stajnia, magazyn
elewacje wschodnie i pñ.
frontowa magazynu

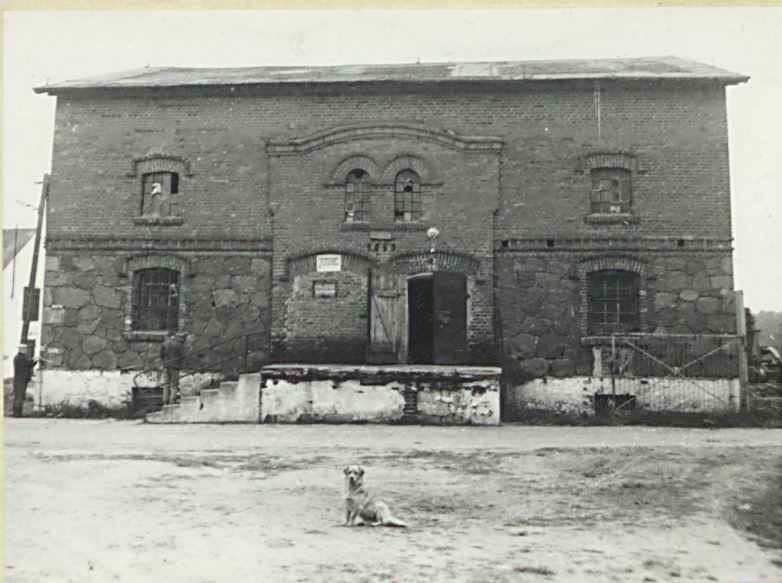
1. magazyn - elewacja pñ.
2. magazyn i stajnia - elewacje wsch
3. magazyn - elewacja zach.
4. magazyn - elewacja wsch.
5. magazyn - okno elewacji zach.
6. magazyn - fragm. elewacji frontowej pñ.

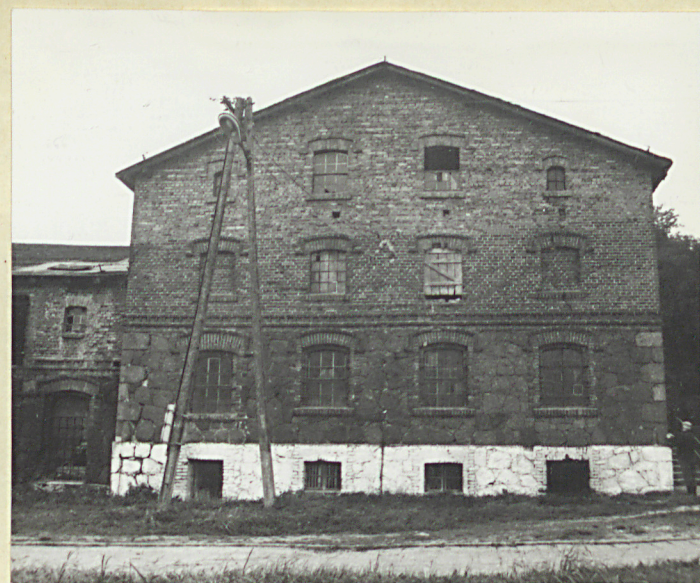
3.

ELEWACJE: frontowa płn. - symetryczna, 4-osiowa, z parą wejść w osiach środkowych (jedno z nich obecnie zamurowano). Partia centralna podkreślona pseudoryzalitem, zwieńczonym na 2-jej kondygnacji - gzymsem ceglanym, 3-uskokowym. Nadproża okien i drzwi ujęte opaskami, odcinkowymi, z uszakami. Powyżej wejścia - para okien z łukowymi nadprożami. Elewacje boczne - wsch. i zach. - były ukształtowane podobnie, ale wsch. została przemurowana w szczycie. Ściana przepruta jest na 4-ch poziomach (łącznie z piwnicą) oknami rozmieszczonymi w 4-ch osiach. Okna 2-go i 3-go poziomu ujęte odcinkowymi nadprożami z opaską, z uszakami. Elewacja pld. - przesłonięta budynkiem stajni. Elewacja frontowa stajni - wschodnia ukształtowana nieregularnie. Wjazd główny zwieńczony trójkątnym naczółkiem, wyrobionym w cegle, dekorowanym gzymsem uskokowym. Elewacja zach. zdewaloryzowana, przemurowana.
