1. Obiekt  
DOM MIESZKALNY (DWOJAK)

2. Czas powstania  
2. ćwierć XIX w.

3. Miejscowość  
DOLICE

4. Adres ul. Wiejska 9  
73-115 Dolice

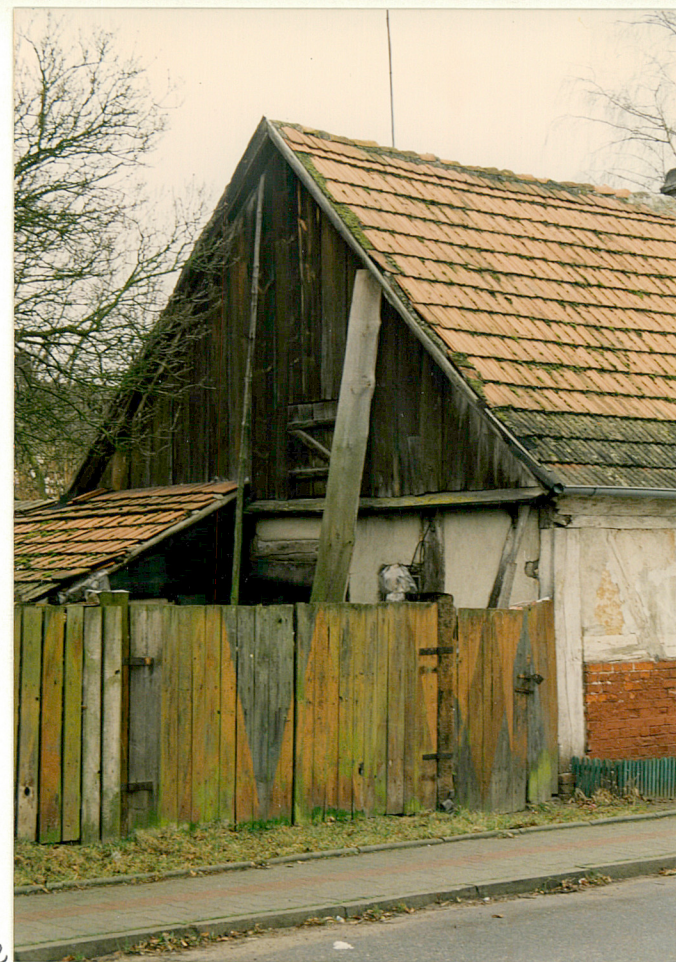
1. Elewacja północno-wschodnia
2. Elewacja południowo-wschodnia
3. Elewacja południowo-zachodnia
4. Elewacja północno-zachodnia
5. Okno w elewacji frontowej
6. Okno w elewacji południowo-zachodniej
7. Fragment więźby dachowej wraz z szerokim kominem

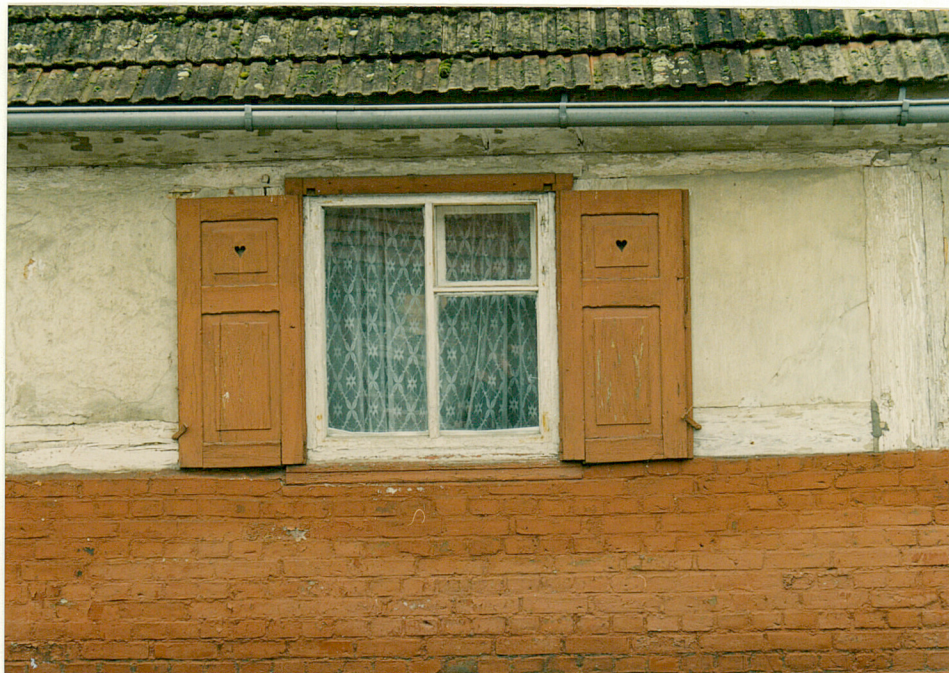
5.

Okna - otwory okienne w formie stojących prostokątów (stosunek szerokości do wysokości jak ca 2 : 3), ujętych drewnianymi, listwowymi opaskami. W elewacji frontowej okna ościeżnicowe, stałe, dzielone słupkiem; w górnej części uchylne lufciki. Okno południowe zabezpieczone płycinowymi okienicami. W elewacji południowo-zachodniej dwuskrzydłowe okno krosnowe, dzielone słupkiem; ponadto jednoskrzydłowe, wtórne okna zespolone.

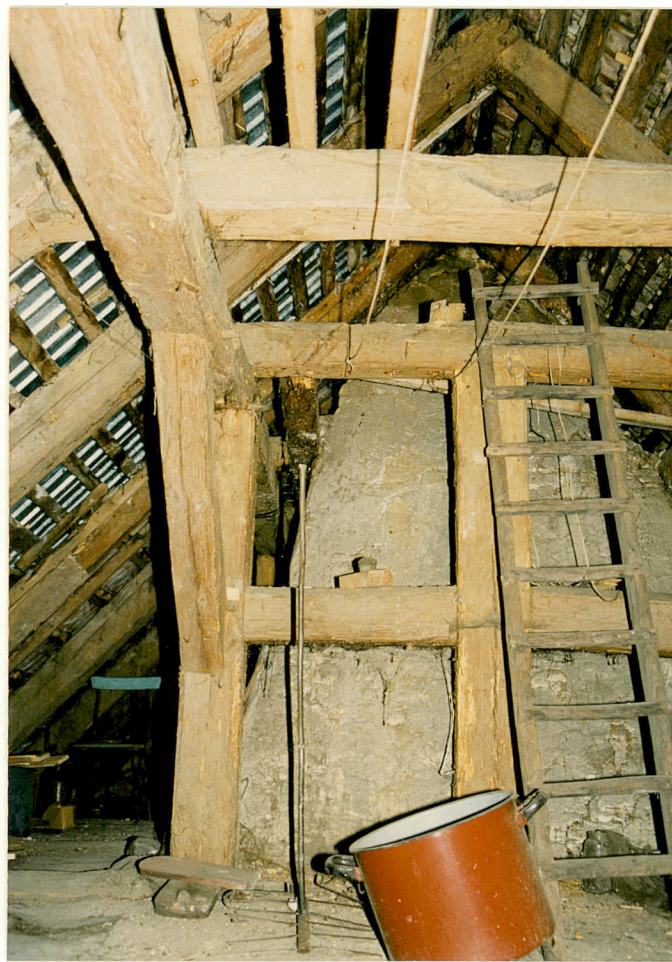
7.

Więźba dachowa krokwiowo-jętkowa z obustronną ścianą stolcową; stopy krokwi osadzone "na wpust ukośny" w belkach stropowych. Stojce podpór stolcowych spięte są rozporami, a jętki w tych kozłach dodatkowo pojedynczymi podporami. Elementy konstrukcyjne obrobione "od topora"; połączenia ciesielskie wzmocnione kołkowaniem. Przekroje materiału użytego do konstrukcji: krokwie i jętki - 16 x 22 cm, płatwie i stojce - 18 x 20 cm.

c.d. rubr. nr 13 - Instalacje: elektryczna, wodno-kanalizacyjna, gazowa. System ogniowy oparty o jeden komin szeroki z cegły surowej, yprowadzony w linii kalenicy. Krawędzie połączeń dachowych zabezpieczone orynnowaniem, wykonanym z blachy ocynkowanej.
