1. Obiekt

DOM MIESZKALNY NR 4

DOBRA
k/NOWOGARDU

Dobra Nowogardzka
ul. Armii Krajowej 4

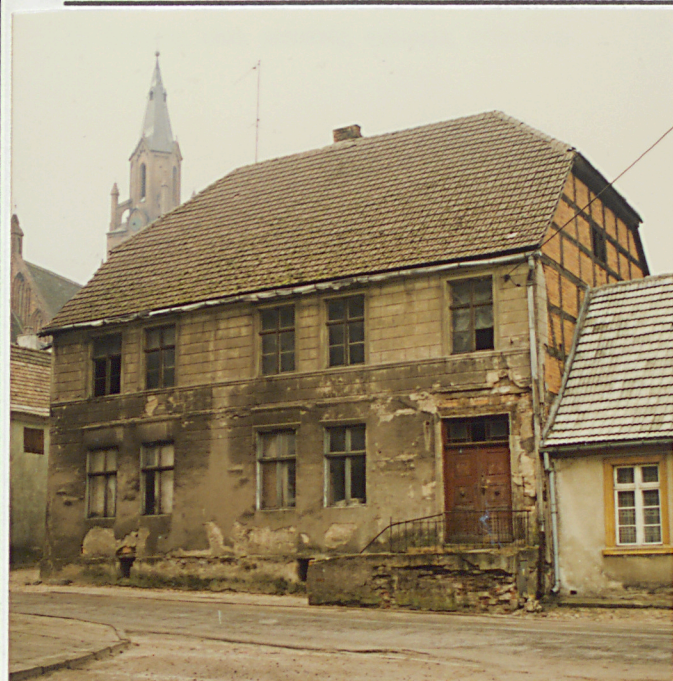
Elewacje budynku o zróżnicowanych kompozycjach i wystroju; typowe dla zwartej, małomiasteczkowej zabudowy. Elewacja frontowa (połud.-wschodnia) 5-osiowa, rytmiczna (w układzie 2 + 2 + 1) z zachowanymi osiami pionowymi, zaakcentowana przez historycznie wtórne tynki o pseudoboniowanej fakturze, gzymsy międzykondygnacyjne i nadotworowe, opaski okienne oraz dobrze zachowaną stolarkę okienną i drzwiową; całość utrzymana w naturalnej tonacji szarego tynku. Elewacja szczytowa (połud.-zachodnia) 1-osiowa, asymetryczna, o zróżnicowanych otworach, bezstylowa; całość otynkowana na gładko. Elewacja tylna 3-osiowa, arytmiczna w układzie poziomym i pionowym, z odsłoniętym szkieletem ryglowym na 1-piętrze, częściowo zdewaloryzowana po przemurówce parteru; do przejazdu bramnego przylega ściana budynku inwentarskiego. Elewacja szczytowa półn.-wschodnia przesłonięta przez przylegający do niej dom mieszkalny nr 3.

1. Elewacja frontowa połd.-wschodnia
2. Elewacja tylna półn.-zachodnia
3. Elewacja szczytowa połd.-zachodnia z przejazdem bramnym
4. Fragment elewacji szczytowej półn.-wschodniej
5. Dwuskrzydłowe drzwi frontowe
6. Czteroskrzydłowe okna krosnowe w ścianie frontowej
7. Czteroskrzydłowe okno ościeżnicowo-krosnowe w obrębie ściany tylnej
8. Schody na II kondygnację - widok od strony 1-pietra
9. Drzwi na parterze z ozdobnym gzymsiem i opaskami
10. Fragment ryglowej konstrukcji ściany wewnętrznej z glinianym (cegła surowa) wypełnieniem fachów
11. Odkrywka stropu belkowo-glinianego nad II kondygnacją
12. Piec kaflowy w izbie na parterze
13. Piec kaflowy w izbie na 1-pietrze
14. Wiązar dachowy
15. Fragment dawnej (ryglowej) wędzarni

Stolarka okienna: w większości historyczna i typologicznie jednorodna. W elewacji frontowej występują okna (fot. 1, 6) krosnowe, czteroskrzydłowe, asymetryczne, dzielone krzyżem, który składa się z profilowanego śłemia oraz dwóch, półkolumniowych słupków; okna na II kondygnacji posiadają szczebliny. Analogiczne okna (krosnowe i 4-skrzydłowe) znajdują się w ścianie tylnej i szczytowej (połud.-zachodniej), przy czym posiadają one tylko proste, półwałcowate krzyże. W ścianie tylnej, na II kondygnacji zachowało się jedno okno (fot. 7) krosnowo-ościeżnicowe, dzielone krzyżem, a kwatery szczeblinami.

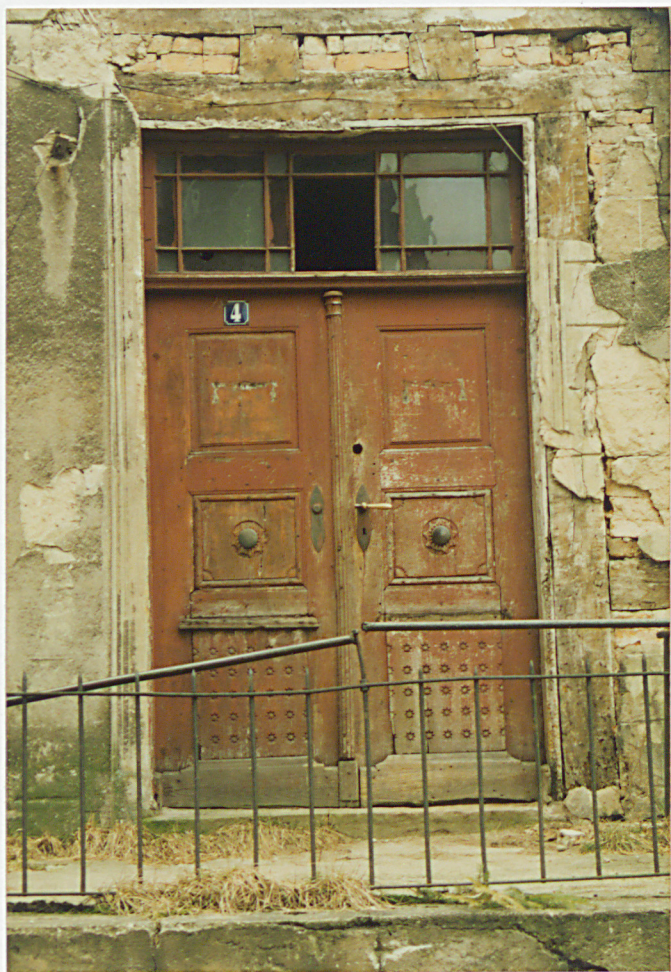
5.

Stolarka drzwiowa: również pierwotna, o dekoracyjnym opracowaniu. Drzwi frontowe (fot. 5) dwuskrzydłowe, ramowo-płycinowe, z wielopolowym nadświetłem, zawieszone na trzpieniowych zawiasach, zaopatrzone w zamek puszkowy, łódkowate szyldziki, mosiężne klamki, koliste antaby oraz półkolumniową (kanelowaną) listwę przylgową. Drzwi tylne 1-skrzydłowe, płycinowe. Wrota szczytowe deskowe (spągowe), zawieszone na pasowych zawiasach; skrzydła pomalowane smołopochodnym impregnatem.

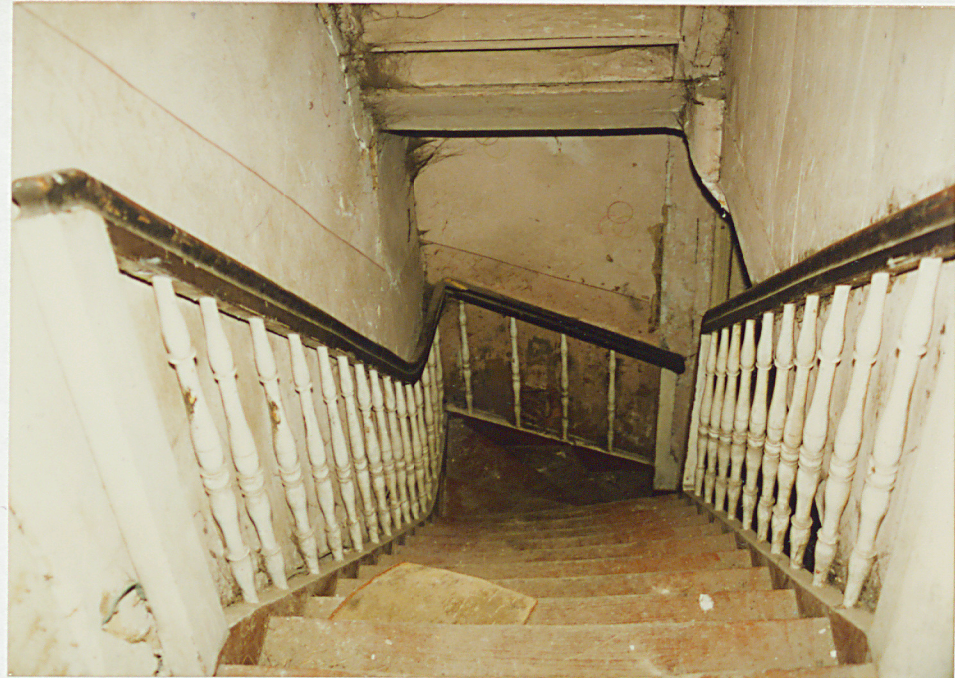
8.

Schody: na II kondygnację ustawione są w tylnej części sieni; są to schody (fot. 8) drewniane, policzkowe, zabiegowe, zaopatrzone w obustronne, tralkowe balustrady z profilowanymi poręczówkami i prostymi słupkami. Schody na poddasze i do piwnicy również drewniane, policzkowe, jednobiegowe.

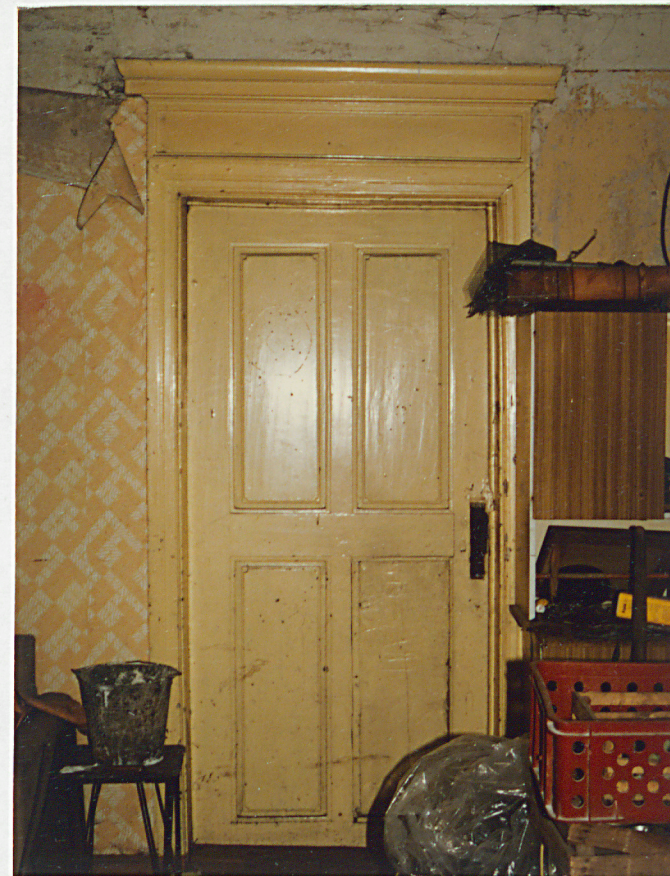
Drzwi wewnętrzne jednoskrzydłowe, płycinowe, pełne, zawieszone na trzpieniowych lub hakowo-tarczowych zawiasach; na parterze drzwi posiadają ozdobie żłobkowane i profilowane opaski oraz neoklasycystyczne (deskowe) gzymsy - fot. 9.

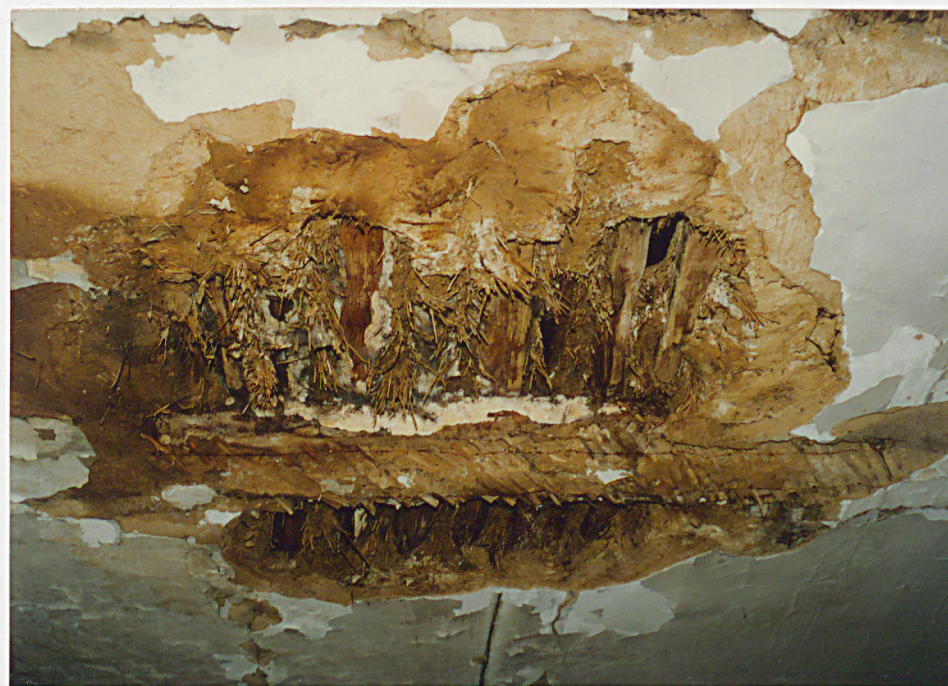
11.

Stropy: drewniane, belkowo-gliniane, wyprawione na gładko, bez deskowego pułapu; pomiędzy belkami stropowymi umieszczone są tzw. wsuwki, owinięte słomianymi powróżkami i obustronnie wylepione gliną zmieszaną z sieczką - fot. 11 (odkrywka stropu nad II kondygnacją).

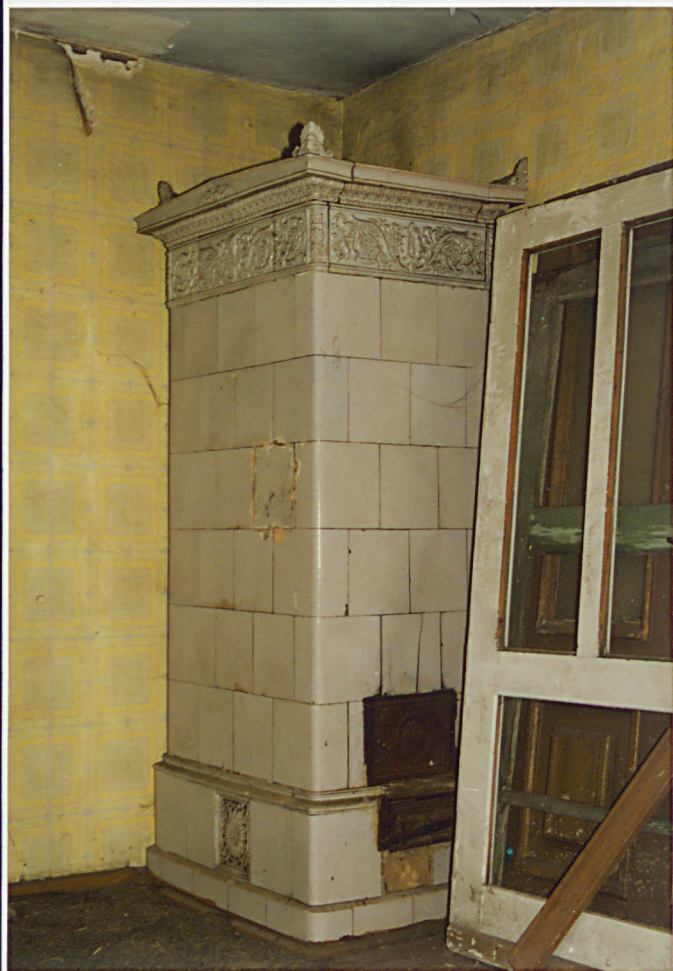
13.

- * dwa piece kaflowe (fot. 12-13) zwieńczone klasycystycznymi lub barokowymi gzymsami, z dekoracyjnymi (pojedynczymi) kaflami (np. w formie putta) oraz metaloplastycznie opracowanymi drzwiczkami do paleniska;
- * drzwi wewnętrzne na parterze, zwieńczone klasycyzującymi gzymsami;
- * drewniane schody z balustradami z toczonych tralek.

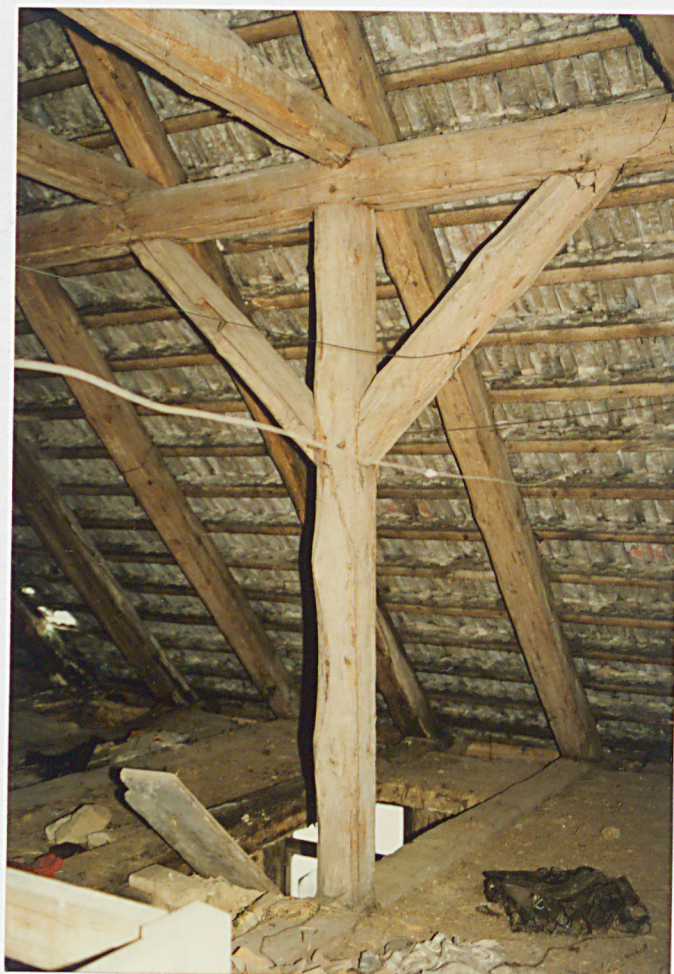
14.

Więźba dachowa: pierwotna (oryginalna), drewniana - fot. 14-15. Jest to klasyczna konstrukcja krokwiowo-jętkowa z płatwiami pośrednimi i podwójnymi podporami stolcowymi, a więzary stabilizowane mieczami; wszystkie połączenia ciesielskie są kołkowane. Stopy krokwi osadzone na wpust ukośny w belkach stropowych. Naczółki utworzone z półkrokwi wspartych góra na pełnym więzarze dachowym oraz na oczepie ścian szczytowych. Elementy więźby dachowej o ręcznej obróbce budulca (od topora), w formie kanciaków o zróżnicowanych przekrojach: 18 x 20 cm - krokwie, 18 x 19 cm - słupy i płatwie, 16 x 18 cm - jętki

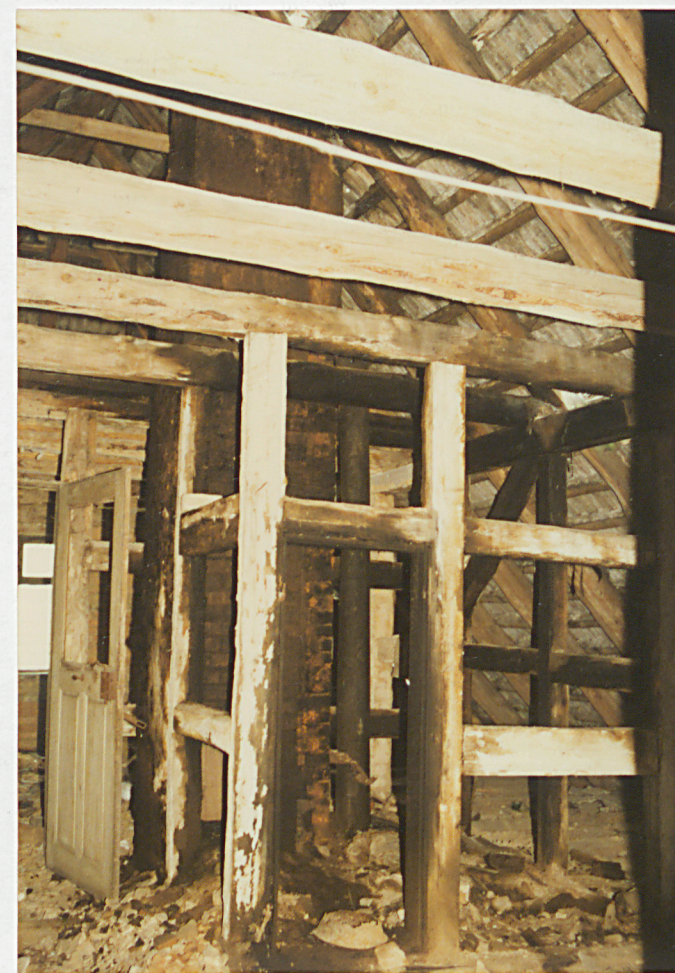
15.

Elektryczna, wod.-kan.; system ogniowy oparty na jednym kominie słupowym z cegły ceramicznej: w pokojach kaflowe piece ogrzewcze, w kuchni kaflowe trzony, na strychu - przy kominie - ryglowa wędzarnia (fot. 15)
