DOM MIESZKALNY (KAMIENICA) NR 8

4. Adres Dobra Nowogardzka
ul. Armii Krajowej 8
nr hipoteczny działki - 377

1. Miejscowość: DOBRA NOWOGARDZKA	2. Obiekt (nazwa jak w karcie): DOM MIESZKALNY ul. Armii Krajowej 8	3. Zawartość wkładki: tekst, plan sytuacyjny, foto
---	---	--

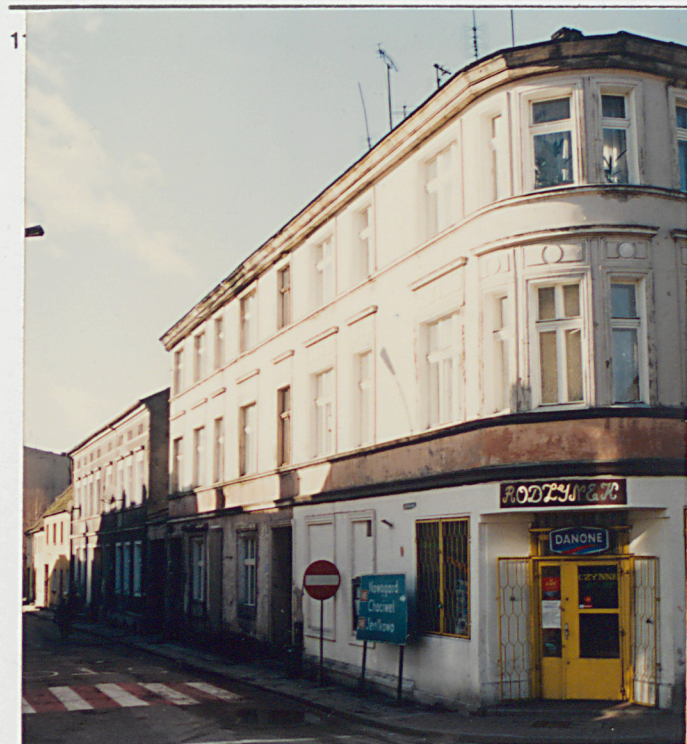
1. Elewacja frontowa - część wschodnia
2. Elewacja frontowa - część północna
3. Elewacja tylna - widok ogólny od zachodu
4. Fragment parteru fasady z przejazdem bramnym i zablendowanym wejściem do dawnego lokalu usługowego
5. Drewniana wyżka (wykusz) w ścianie tylnej
6. Dwuskrzydłowe drzwi frontowe - na klatkę schodową
7. Czteroskrzydłowe okno krosnowe w elewacji frontowej
8. Schody na II kondygnację - widok od strony parteru
9. Poddasze - widok ogólny w obrębie wystawki

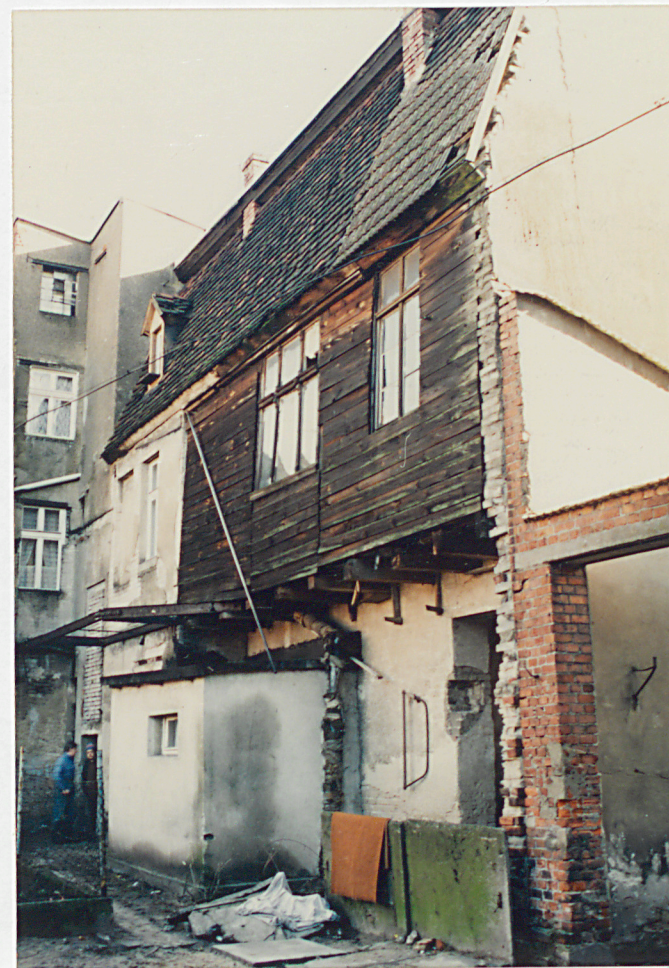
Ewidencjonowany obiekt charakteryzuje się rozczłonkowanym planem, o kształcie zbliżonym do leżącej litery „L”; obrys o wymiarach zewnętrznych: 2450 x 740 x 1070 x 120 x 1370 x 510 cm. Front budynku zorientowany w kierunku wschodnim; w stronę ul. Armii Krajowej i Rynku. W sensie formalnym plan obiektu składa się z dwóch części: północnej - założonej na planie prostokąta, zorientowanego na osi SW - NE (ze ściętym narożnikiem wschodnim), o wymiarach 1070 x 740 cm; południowa - o rzucie zbliżonym do wydłużonego i - od tyłu - zestopniowanego prostokąta, o wymiarach 1370 x 510 cm; do ściany tylnej dostawiona wtórna przybudówka (3 x 2 m) mieszcząca łazienkę. Główne

Obiekt o rozczłonkowanej i asymetrycznej bryle, złożonej z dwóch (stojących) prostopadłościanów, nakrytych dwoma (odrębnymi) dachami, ale o wspólnej połąci frontowej. Część północna nakryta jest płaskim dachem pulpitowym i zwieńczona - w części tylnej - wystawką dachową o daszku jednospadowym; wysokość całkowita tej części budynku (łącznie z wystawką) wynosi ok. 1240 cm. Część południowa nakryta asymetrycznym dachem 2-spadowym; wysokość całkowita wynosi ok. 1050 cm, a stosunek wysokość ścian do wysokości dachu jak 2 : 1. Jest to budynek III kondygnacyjny (w części zachodniej II kondygnacyjny), w całości podpiwniczony, z użytkowym (w tym mieszkalnym) poddaszem. Poszczególne kondygnacje o zróżnicowanych wysokościach: parter - 310 cm, II kondygnacja - 300 cm, III kondygnacja - 250 cm; komunikację pionową zapewnia klatka schodowa, ustawiona pośrodku budynku. Piwnica zagłębiona w grunt na ok. 180 cm, nakryta ceramicznym stropem odcinkowy; dostępna od strony klatki schodowej. Poddasze w części północnej (wydzielone w obrębie wystawki) o charakterze gospodarczym (suszarnia); w części południowej mieszkalno-gospodarcze.

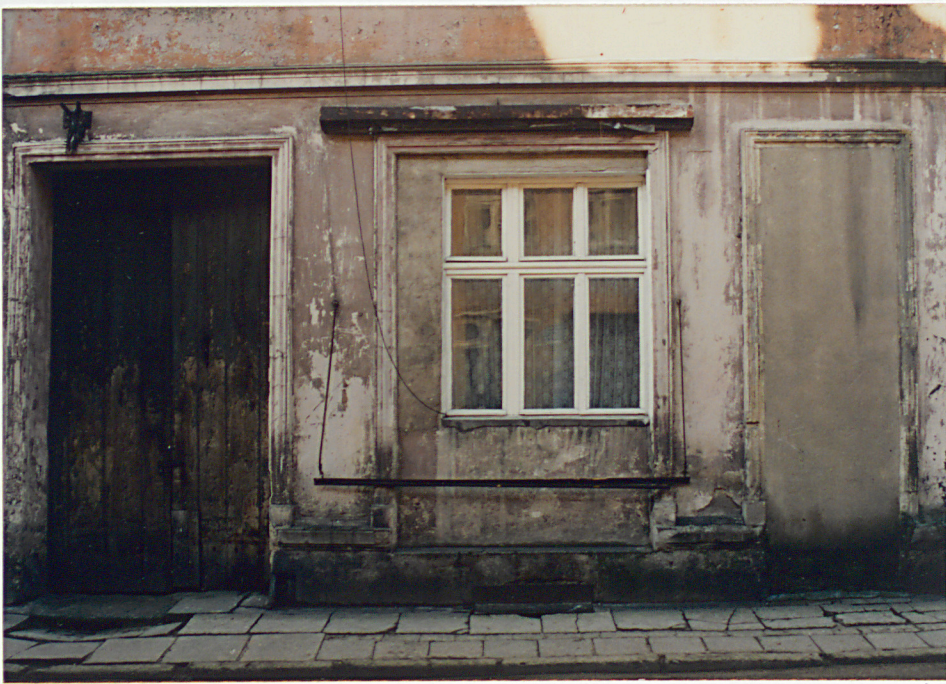
4.

Stolarka okienna: w większości pierwotna. W obrębie fasady dominują szerokie okna skrzynkowe, 6-skrzydłowe, dzielone zewnętrznym krzyżem. Klatkę schodową doświetlają od frontu 4-skrzydłowe okna krosnowe (fot. 7), dzielone ozdobnie opracowanym krzyżem okiennym. Oprócz tego występują pojedyncze okna skrzynkowe, 4-skrzydłowe oraz 2-skrzydłowe (dwupoziomowe), dzielone ślemieniem, uchylno-otwierane. Wszystkie okna w obrębie fasady ujęte są architektonicznym obramieniem. Sklep doświetlają wtórne, wielopłaszczyznowe okna krosnowe, osadzone w metalowych ramach i zaopatrzone w zewnętrzne kraty. Na parterze, w ścianie połd.-wschodniej dwa otwory są zablendowane, z zachowanymi opaskami.

ochrony gabarytów budynku (w tym wystawki strychowej oraz wyżki tylnej); formy dachu pulpitowego; kompozycji i wystroju fasady, ze szczególnym uwzględnieniem symetrii podziałów osiowych, typu stolarki okiennej i drzwiowej oraz elementów dekoracyjnych (gzymsy, opaski). Wskazane jest zachowanie przejazdu bramnego, odtworzenie - zablendowanych - otworów okiennych oraz rewaloryzacja stolarki w obrębie sklepu

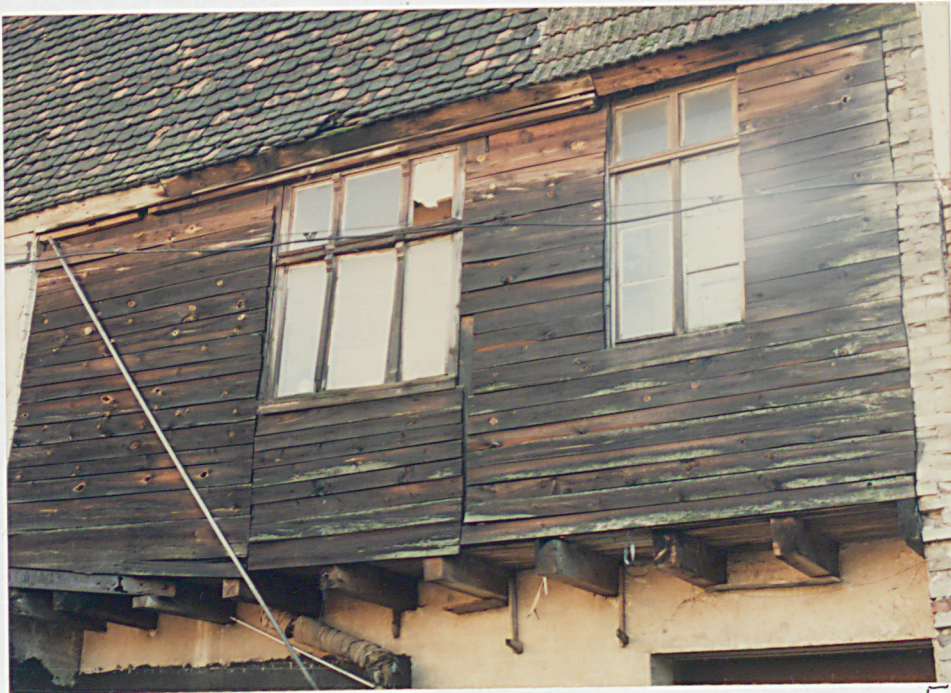
5.

W elewacji tylnych dominują okna krosnowe, 4-skrzydłowe, dzielone krzyżem okienny. W obrębie wyżki (fot. 5) okno 6-skrzydłowe, krosnowe, dzielone ozdobnie opracowanym krzyżem. Wystawka dachowa doświetlona przez małe okienka krosnowe oraz pojedyncze, wielokwaterowe okno, o metalowej ramie.

Elewacje tylne o zróżnicowanej kompozycji i podziałach osiowych, bezstylowa, częściowo przesłonięta parterową przybudówką; elementem waloryzującym jest odeskowana wyżka (wykusze), wsparta na drewnianym (belkowym) stropie.

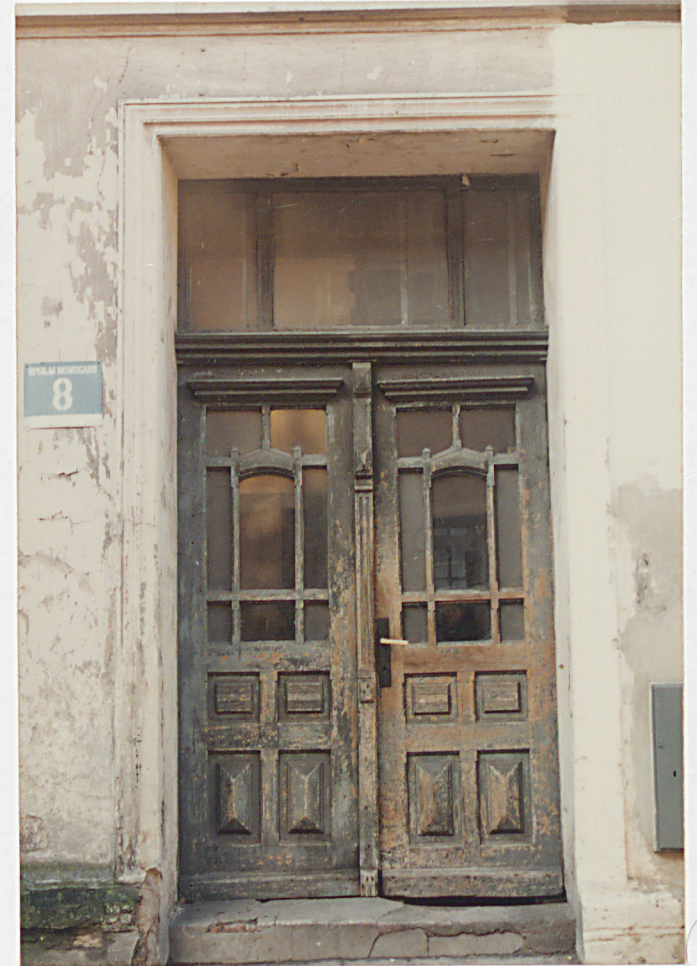
6.

Stolarka drzwiowa: zróżnicowana pod względem typologicznym i chronologicznym. Drzwi frontowe (fot. 6) masywne, 2-skrzydłowe, ramowo-płycinowe z naświetlem i wysokim (3-polowym) nadświetlem, zawieszone na trzpieniowych zawiasach; skrzydła ozdobiona geometrycznymi ramiakami, wypukłymi (graniastosłupowymi) płycinami, architektonicznymi gzymsami i kanelowaną listwą przylgową. Drzwi tylne wtórne, 1-skrzydłowe, płycinowe, na trzpieniowych zawiasach. Drzwi do sklepu również wtórne, 2-skrzydłowe (asymetryczne), metalowe, z naświetlem i nadświetlem, z metalową kratą zewnętrzną.

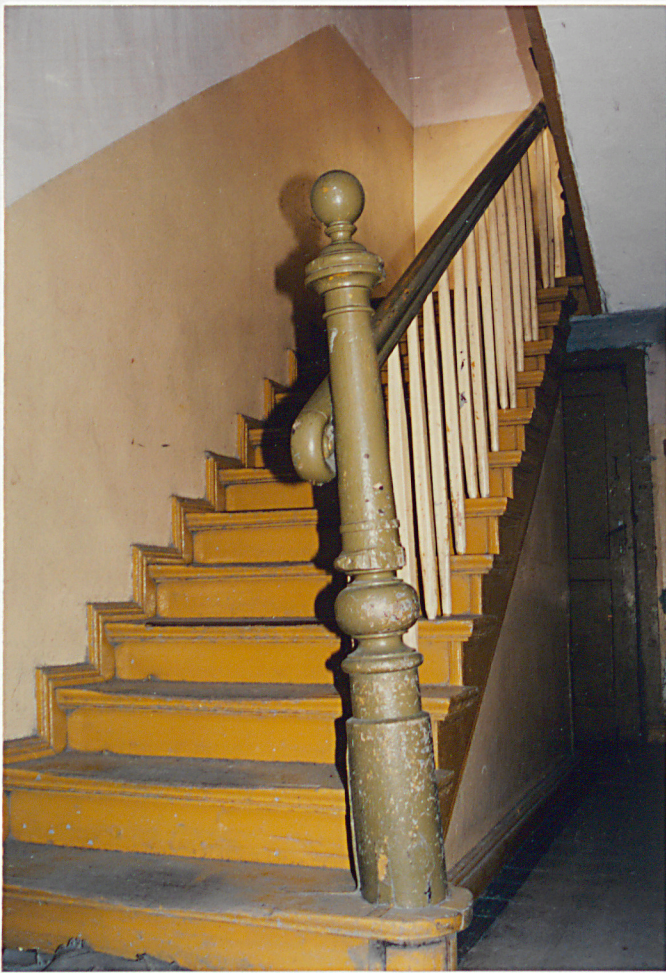
8.

Schody: na II kondygnację (fot. 8) dwubiegowe (powrotne), drewniane, policzkowe, zaopatrzone w szczeblinową balustradę z profilowaną poręczówką i ozdobnie toczonymi słupkami; biegi od spodu tynkowane i bielone. Schody na strych drewniane, policzkowe, zabiegowe. Schody do piwnicy jednobiegowe, drewniane, policzkowe.

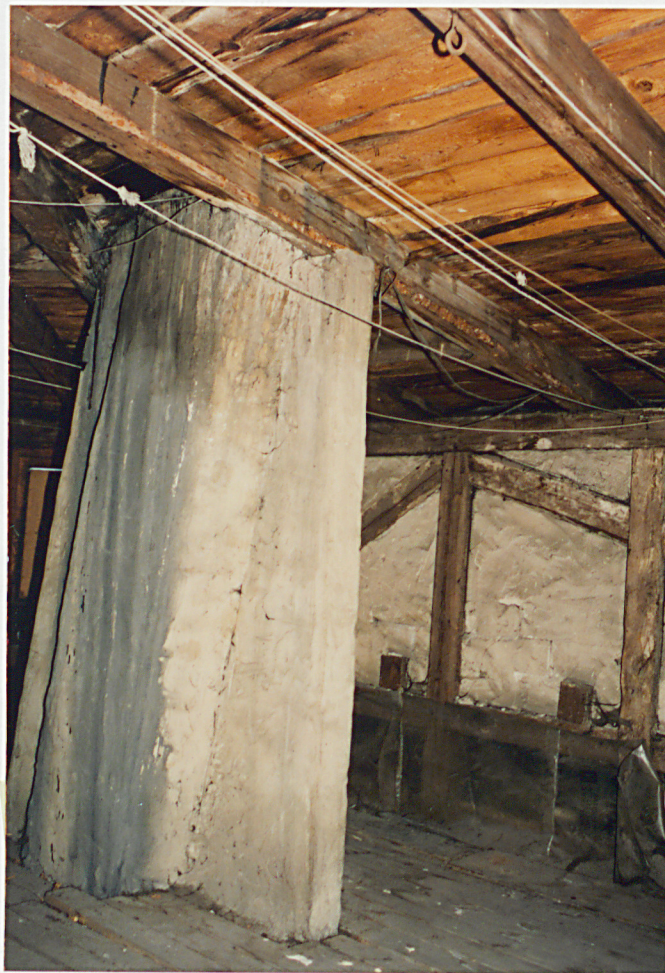
9.

Więźba dachowa: zróżnicowana, złożona z dwóch (odrębnych) konstrukcji lecz o wspólnej połąci frontowej. Północna część budynku (w tym również nad wystawka dachowa) nakryta daszkiem pulpitowym, o konstrukcji drewnianej, krokwiowo-płatwiowej. Krokwie wystawki strychowej wsparte zaciosami na płatwiach stopowych, stanowiących oczepy ścianek kolankowych. Z kolei krokwie dachu głównego (nad korpusem) wsparte są na ryglach ścianki kolankowej wystawki dachowej oraz na murlatach ściany obwodowej. Południowa część budynku nakryta asymetrycznym dachem dwuspadowym. Jest to również konstrukcja drewniana, krokwiowo-płatwiowa, gdzie połąć frontowa tworzy wspólną konstrukcję z dachem części północnej, zaś połąć tylna ma formę wiażara mansardowego. Elementy więźby dachowej o mechanicznej obróbce budulca, w formie regularnych kanciaków o przekrojach: 11 x 13 cm - krokwie, 12 x 14 cm - płatwie i stolce.
