1. Obiekt zabytkowy

Kamienica

Białogard
Plac Wolności Nr. 4

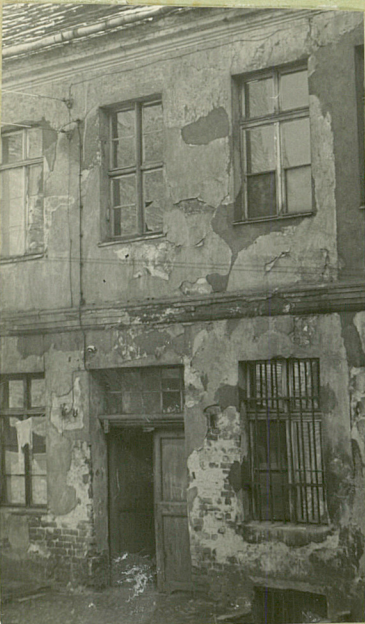
BIĄŁOGARD
 PI. WOLNOŚCI NR. 4

} nie zniszczony
}
} Remont i restauracja budynku 20 20
STAN DOŚĆ DOBRY - SŁABNA OD STR. PODWÓRZA
WYMAGA OTYNKOWANIA

31. Szkic sytuacyjny, plan schematyczny, uwagi opisowe, fotografia
*dom drewniany, kryty dachem
 dwuspadowym, dachówka - karpińska.
 z rewizją na wysokość 1 p. biegnie
 poziomo grzemi drewniany, nierównie-
 nym profile. Elewacje tylne pozbaw-
 ione dekoracji*

*W r. 1948 ściana zewnętrzna
 lekko pochylona - zabezpie-
 czona przez podparcie jej
 belkami
 W r. 1956 dom odremont-
 owano ale w pełni nie
 zabezpieczono ściany
 zewnętrznej*
