1. Obiekt

Chałupa nr 25

ok. poł. XIX w

KOLIN

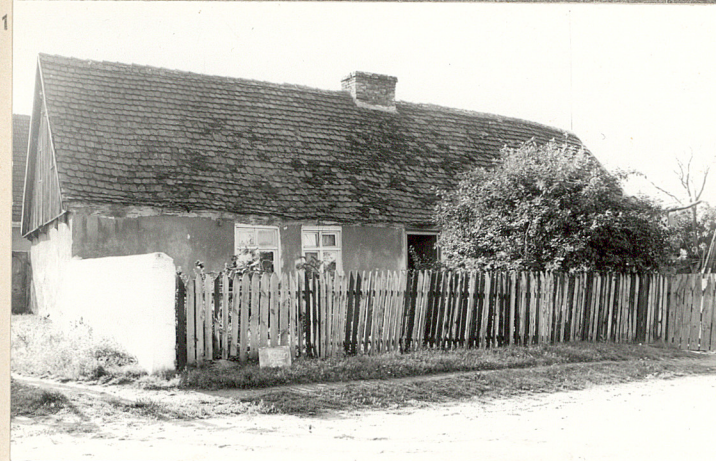
SYTUACJA

- OZNACZENIA
1. CHAŁUPA
 2. USTĘP
 3. BUD. SASIEDNIEJ ZAGRODY
 4. KURNIK

Kolin - położony ok. 17 km na półn.-wschód od Pyrzyc - jest typową ulicówką, z główną drogą wytyczoną na linii N-S. Zagroda nr 25 położona jest w centrum wsi, w miejscu, w którym od głównego traktu odchodzi w kierunku zachodnim boczna, brukowana droga. Do tej ostatniej skierowany jest front zagrody, zaś szczyt półn.-wschodni do szosy.

Chałupie towarzyszy jedynie mały drewniany kurnik-drewnutnia, ustawiony na froncie działki siedliskowej z prawej /zachodniej/ strony. Przed frontem chałupy - z lewej strony - wyгородzony jest ogródek warzywny; podwórze o gruntowej nawierzchni mieści się z prawej strony budynku. Obejście ogrodzają drewniane płoty sztachetowe oraz - w przedłużeniu szczytu półn.-wschodniego - ceglany murek.
