RUINY KAPLICY D. PW. ŚW. JERZEGO

1417r.

B A N I E

1. Miejscowość BANIE	2. Obiekt (nazwa jak w karcie) kaplica św. Jerzego	3. Zawartość wkładki (nazwa obiektu lub materiału uzupełniającego) c.d. pktu 12, zdjęcia, rzut, przekrój, elewacje wg Lemcke'go <del>orientacja</del>
-------------------------	---	---

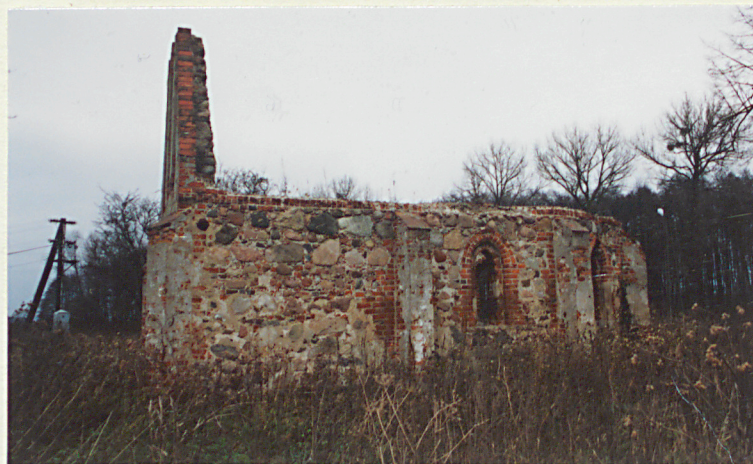
elewacja południowa

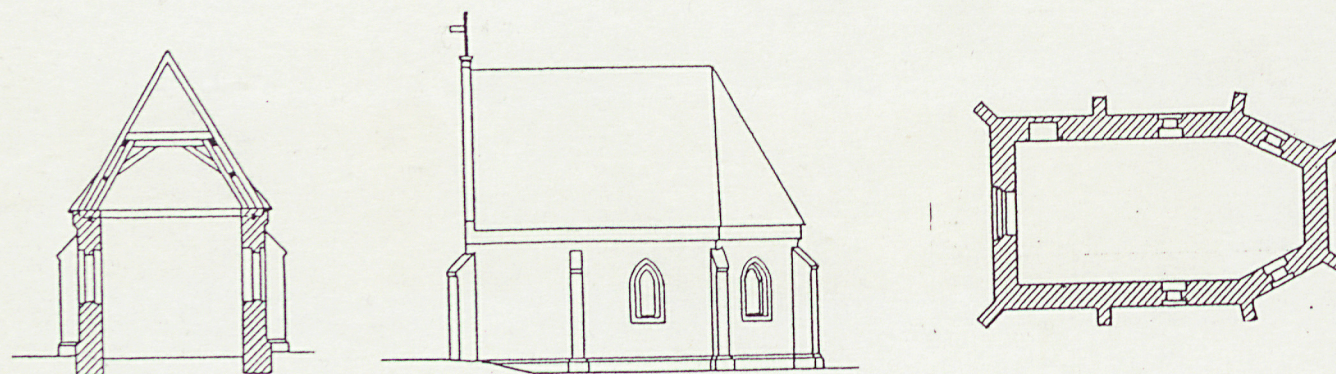
SKALA 1:500

stan kaplicy wg Lemcke'go (elewacja południowa, przekrój, rzut)

**KONSTRUKCJA, MATERIAŁ:** Ściany obwodowe (o grubości 55 cm) wzniesiono z głazów narzutowych, kamienia i cegły gotyckiej, układanych nieregularnie. Do spoinowania użyto ceglanego i kamiennego gruzu, zmieszanego z zaprawą. Obramienia otworów okiennych i drzwiowych wymurowane w cegle gotyckiej. Cokół kamienny, z fazowaną odsadzką widoczny pod partią prezbiterium. Ściany wzmocnione szkarpami, murowanymi z cegły. Na ścianach zewnętrznych kaplicy widoczny miejscowo tynk (wapienny, gruboziarnisty). Strop kaplicy nie został zachowany. Wg przekazów Lemcke'go był to strop płaski, belkowy. Wieżba niezachowana, wg Lemcke'go kaplica była przykryta wieżbą krokwiowo-jętkową, bezstolcową (por.rysunek).

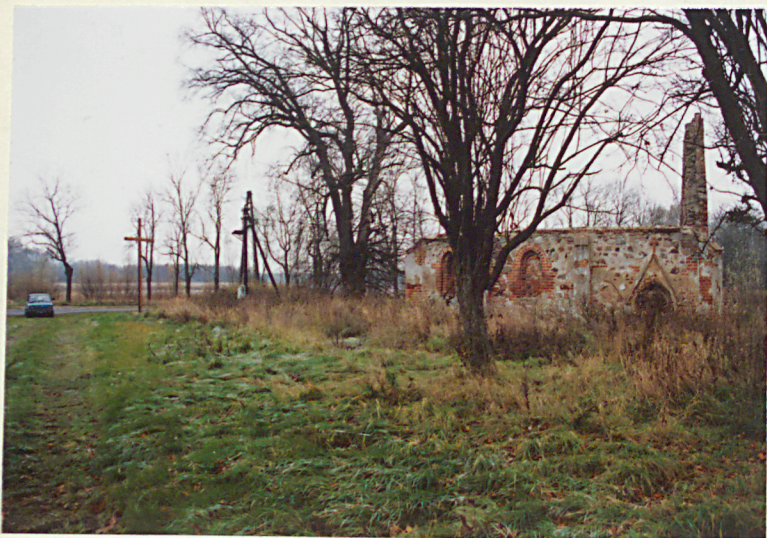
1

1. widok na kaplicę od strony północnej
2. widok na apsydę od wschodu
3. elewacja zachodnia
4. ściana zachodnia - widok od wewnątrz

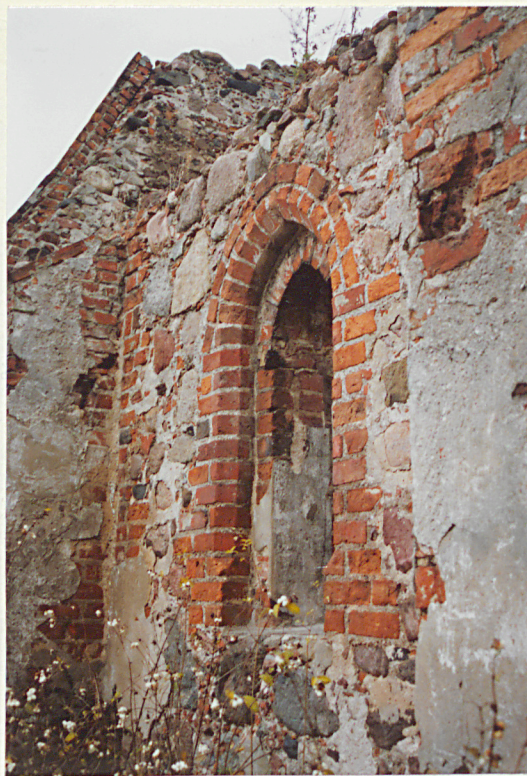
-2-

z ceramicznej kształtki o profilu wklęsłym, rozprofilowany. Szczyt podzielony prostymi blendami na 3-y płyciny. Zwieńczenie szczytu zniszczone. Elewacja wschodnia - apsyda - bez otworów okiennych. Ściany boczne apsydy posiadają po jednym oknie ostrołukowym, z fazowanym, dwuuskokowym ościeżem. Elewacja północna - 2-osiova. W osi zachodniej - portal ostrołukowy, profilowany, wy murowany z ceramicznej kształtki, zwieńczony wysokim, trójkątnym tympanonem, uformowanym na płaszczyźnie ściany z ceramicznej kształtki (dwa równoległe wałki). Tympanon w szczycie ozdobiony krzyżem łacińskim, uformowanym z wysuniętych z lica ściany cegieł. W osi wschodniej tej elewacji umieszczone okno, takie jak w ścianie apsydy. Elewacja południowa 1-osiova, z oknem ostrołukowym, umieszczonym we wsch. partii elewacji, za szkarpą.

1. portal południowy
2. fragm.elewacji płd. - okno
3. ściana płd. - widok od wnętrza - portal płd.
4. widok wnętrza z zach. portalu

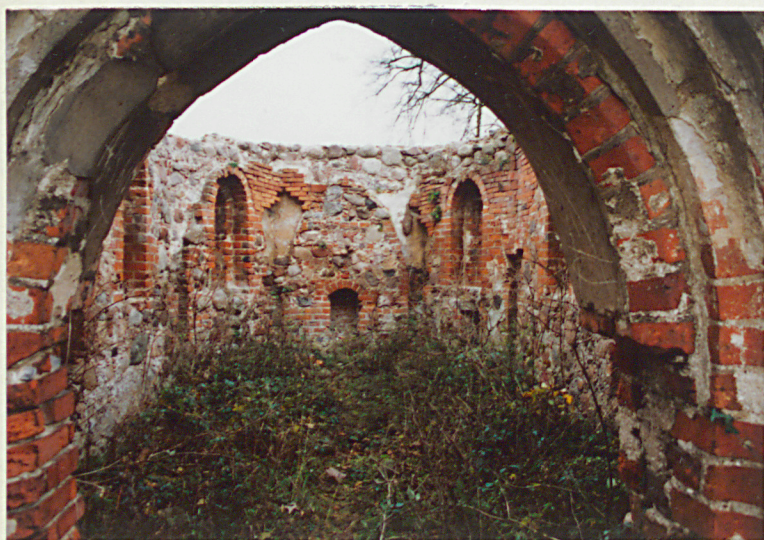
-4-

**WNETRZE:** obecnie kaplica pozbawiona jest stropu, dachu. Czytelna jest wewnętrzna konstrukcja ścian ceglano-kamiennych. We wschodniej ścianie apsydy znajduje się wy murowana wnęka (tabernakulum?). Posadzka wysoko zarośnięta chwastami i krzewami.
