DOM MIESZKALNY NR 54

2. Czas powstania
1 poł. XIX w.

3. Miejscowość
D O B R A
k/NOWOGARDU

4. Adres Dobra k/Nowogardu
ul. Armii Krajowej 54
działki 394
nr 394/1

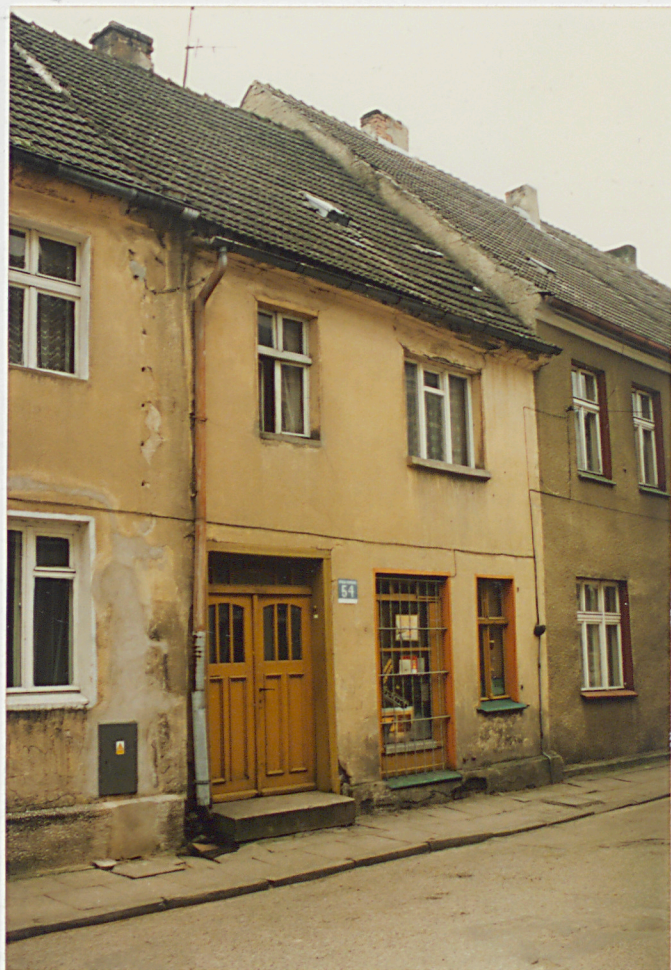
Elewacje budynku opracowane w sposób typowy dla zwartej, małomiasteczkowej zabudowy i kompozycji pierzei, gdzie fasady posiadają stosunkowo symetryczne podziały, z elementami pierwotnego detalu i stolarki, zaś ściany tylne są bezstylowe lub wtórnie zdewaloryzowane. Elewacja frontowa pierwotnie 3-osiowa, rytmiczna; obecnie częściowo zdewaloryzowana w wyniku wymiany stolarki okiennej na 1-piętrze (układ 3 + 2), otynkowane na gładko i pomalowane w kolorze beżowym. Jedynym elementem historycznego wystroju jest częściowo zachowana stolarka drzwiowa i okienna.

1. Elewacja frontowa (półn.-zachodnia) - widok od północy
2. Elewacja frontowa (półn.-zachodnia) - widok od zachodu
3. Zachodni fragment elewacji tylnej
4. Wschodni fragment elewacji tylnej
5. Dwuskrzydłowe drzwi frontowe
6. Czteroskrzydłowe okno skrzynkowe na parterze w ścianie frontowej
7. Schody na II kondygnację
8. Fragment więzara dachowego

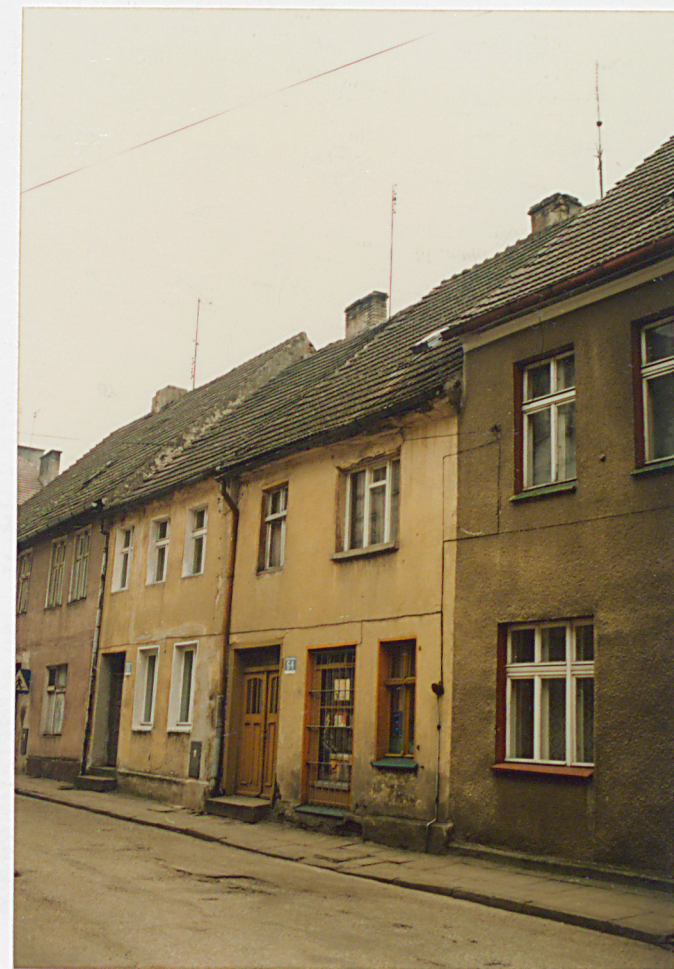
Budynek założony został na planie prostokąta, zorientowanego na osi NW - SE, o wymiarach 885 x 600 cm; front zwrócony w kierunku półn.-zachodnim, w stronę ul. Armii Krajowej. Do wnętrza budynku prowadzą dwa wejścia, umieszczone na osi długiej, przy szczycie półn.-wschodnim.

Rozplanowanie wnętrza nie wykazuje cech wtórnych, o prostym układzie dwutraktowym (trakt frontowy głębszy). Przy szczycie półn.-wschodnim wytyczony jest przelotowy, dwudzielny korytarz. W trakcie frontowym umieszczony jest sklep, a w trakcie tylnym - warsztat. Wszystkie pomieszczenia są wewnętrznie skomunikowane.

Ewidencjonowany obiekt charakteryzuje się zwartą bryłą w formie leżącego prostopadłościanu, nakrytego wysokim dachem dwuspadowym. Wysokość całkowita wynosi ok. 1100 cm; stosunek wysokości ścian do wysokości dachu jak 6 : 5. W sensie formalnym jest to budynek dwukondygnacyjny, częściowo podpiwniczony, z obszernym poddaszem. Kondygnacje o jednakowej wysokości - po ok. 230 cm. Piwnica umieszczona pod traktem frontowym, zagłębiona w grunt na ok. 150 cm, dostępna przez właz w sieni po dostawianej drabinie. Strych jednowewnętrzny i jednoprzestrzenny, o charakterze składowym (suszarnia).

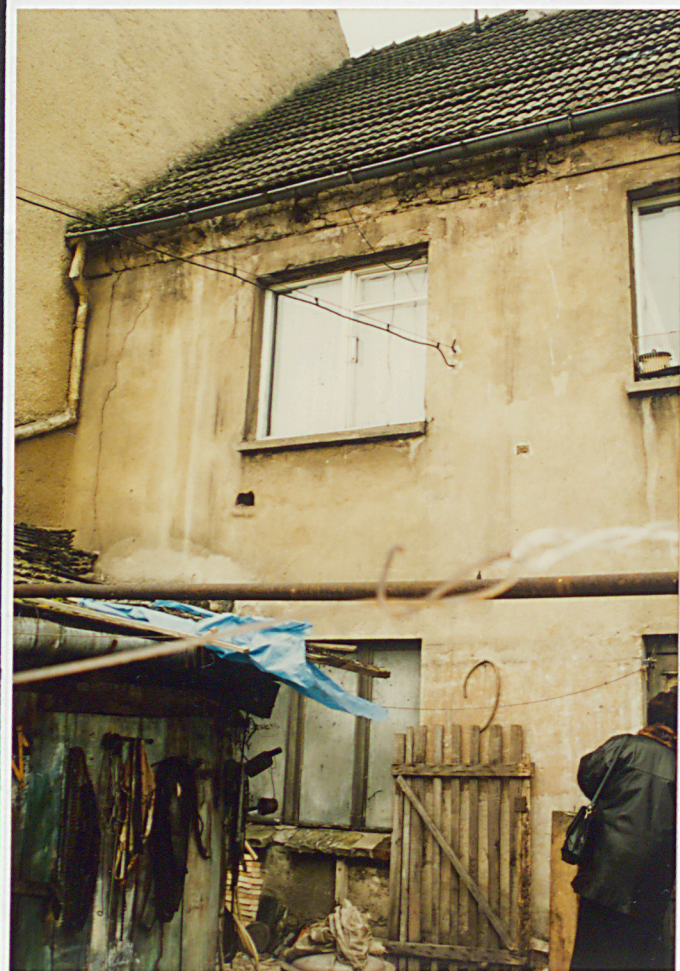
3.

Elewacja tylna 2-osiowa, rytmiczna, bezstylowa; ściana wtórnie przemurowana i utrzymana w naturalnej tonacji szarego tynku.

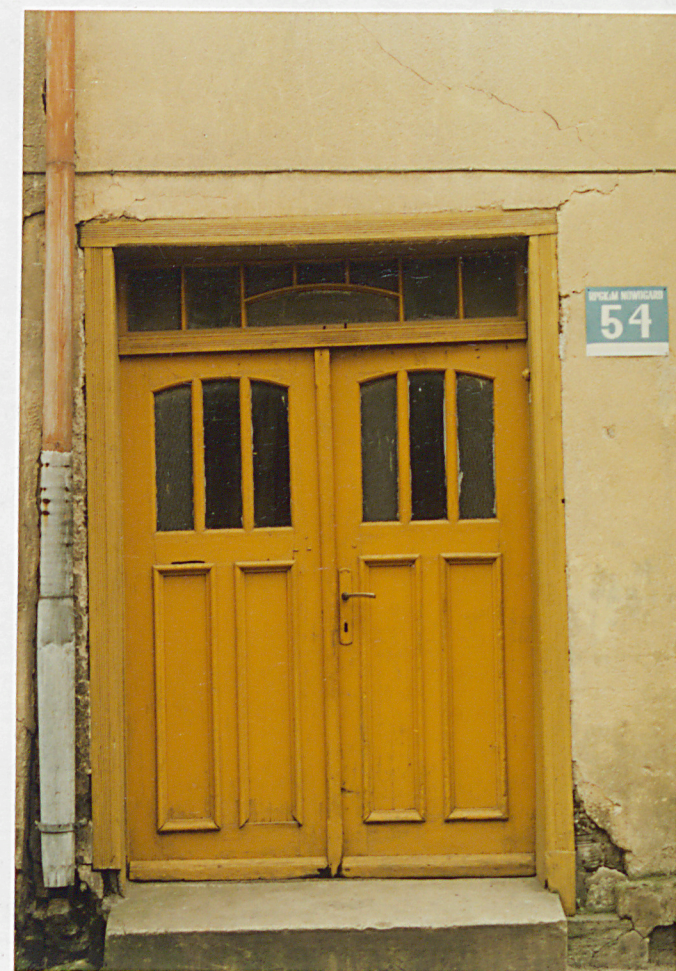
5.

Stolarka drzwiowa: również zróżnicowane pod względem typologicznym i chronologicznym. Drzwi frontowe (fot. 5) dwuskrzydłowe, ramowo-płycinowe, z naświetlem i wielopolowym nadświetlem, zawieszane na trzpieniowych zawiasach; otwory drzwiowe zabezpieczone deskowymi,

żłobkowanymi opaskami. Drzwi tylne 1-skrzydłowe, płycinowe, na trzpieniowych zawiasach - bezstylowe. Drzwi wewnętrzne 1-skrzydłowe, płycinowe, pełne lub z naświetlami, zawieszane na trzpieniowych zawiasach.

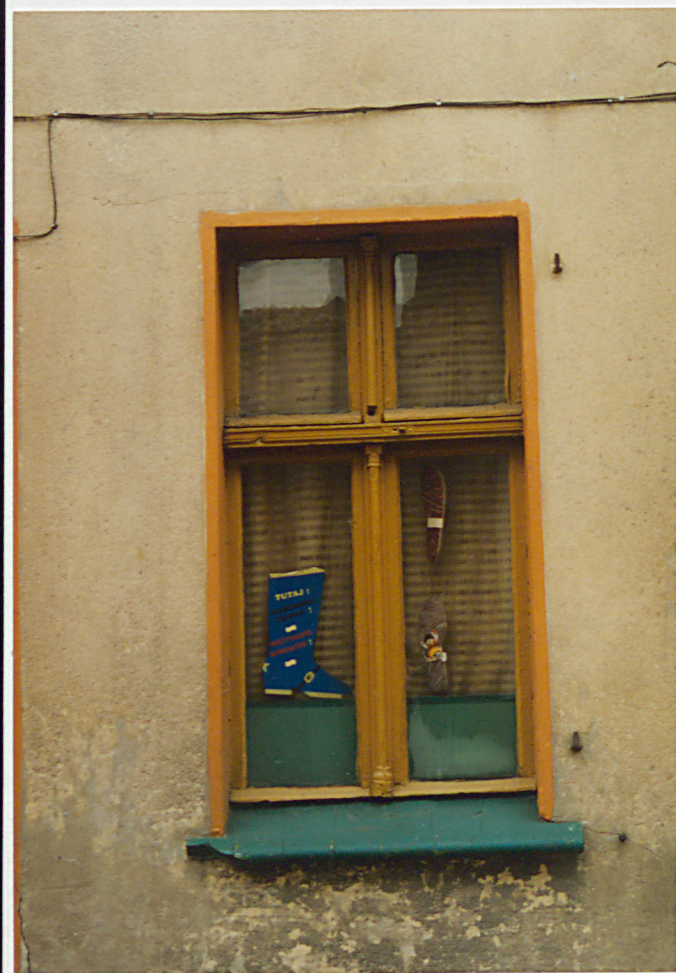
6.

Stolarka okienna: typologicznie i chronologicznie zróżnicowana. W ścianie frontowej zachowało się okno o XIX-wiecznej metryce (fot. 6); czteroskrzydłowe (asymetryczne), dzielone krzyżem okiennym o profilowanym ślemieniu i półkolumniowych słupkach. Okno witrynowe (do sklepu) krosnowe, stałe, z metalową kratą. Na 1-piętrze okna współczesne: krosnowe, 4-skrzydłowe, dzielone ślemieniem; 3-skrzydłowe, zespolone. W ścianie tylnej okna współczesne - dwu lub trzyskrzydłowe, zespolone, dzielone słupkami.

konserwatorskiej (nr rej. 81, z dn. 27.02.1956 r.), stąd wynikają określone zalecenia konserwatorskie: zachowanie pierwotnej, dwukondygnacyjnej bryły, zachowanie 2-spadowej formy dachu z dachówkowym pokryciem, utrzymanie 3-osiowej i rytmicznej kompozycji fasady, utrzymanie historycznej stolarki i rewaloryzacja współczesnej. Zaleca się także odsłonięcie ryglowej konstrukcji ścian (z tynkowanymi fachami), przywrócenie 3-osiowego podziału elewacji na 1-piętrze, wymianę stolarki (na okna 4-skrzydłowe).

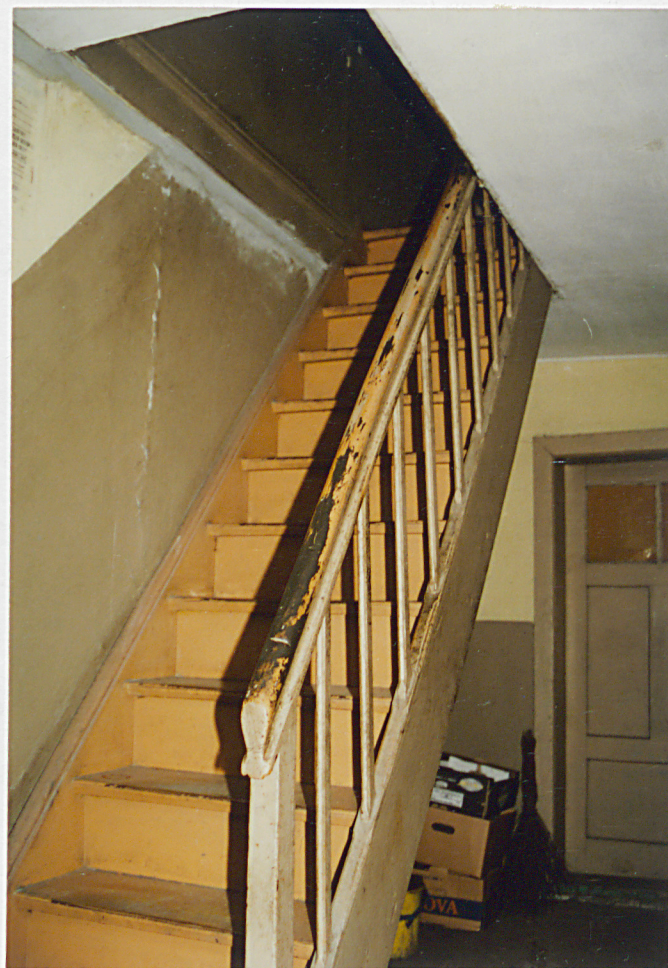
7.

Schody: na drugą kondygnację ustawione w sieni frontowej (fot. 7) - jednobiegowe, drewniane, policzkowe, zaopatrzone w szczelinową poręcz z profilowaną poręczówką. Wejście do piwnicy po dostawianej drabinie.

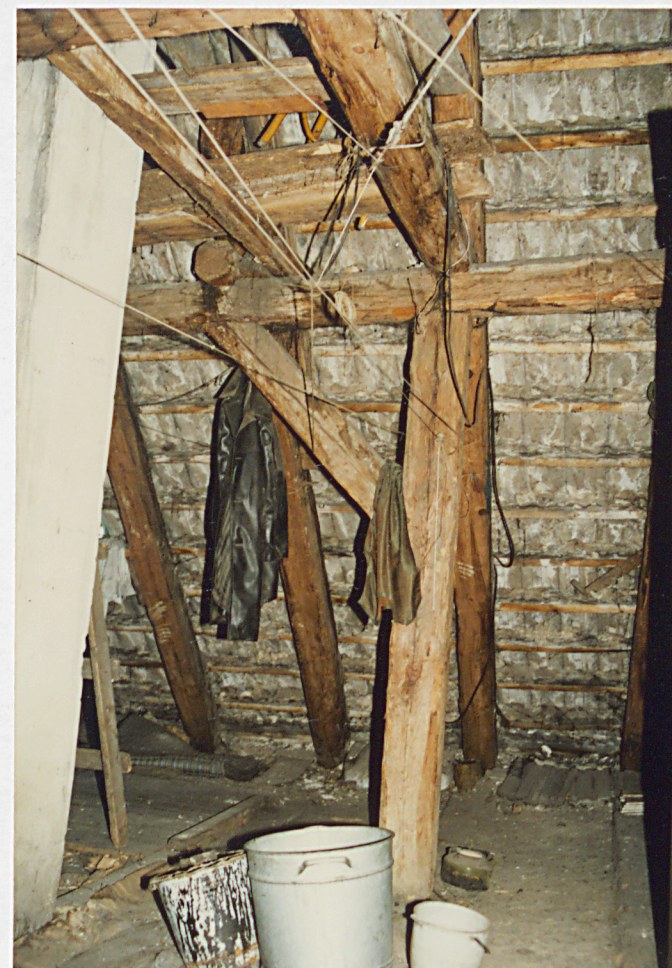
8.

Więźba dachowa: drewniana, oryginalna. Jest to klasyczna konstrukcja krokwiowo-jętkowa (fot. 8) z płatwiami pośrednimi i obustronnymi podporami stolcowymi; stopy krokwi osadzone są na wpust ukośny w belkach stropowych. Elementy więźby dachowej o ręcznej obróbce budulca, w formie kanciaków o zróżnicowanych przekrojach: 15 x 19 cm - krokwie i 17 x 19 cm - jętki, płatwie, stojce.
