KARTA EWIDENCYJNA ZABYTEKÓW
ARCHITEKTURY I BUDOWNICTWA

DOM ZARZĄDCY
w zespole folwarcznym

PŁOSZKOWO

Płoszkowo 13

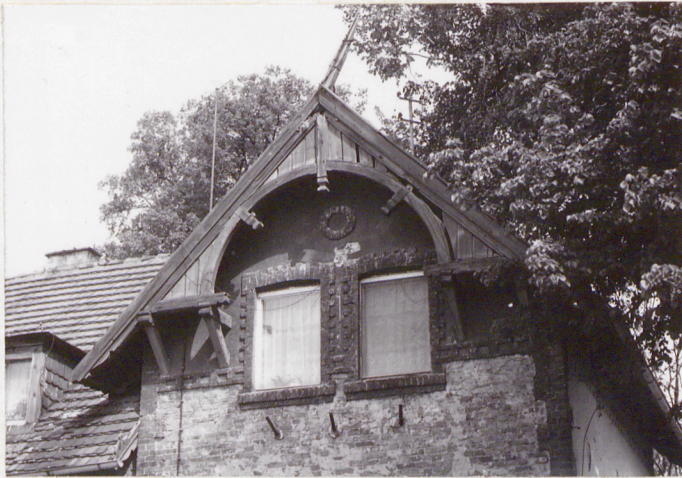
1

- 1/Szczyt ryzalitu w elewacji frontowej
- 2/Wystawka dachu
- 3/Elewacja SW
- 4/Wystrój zwieńczenia elewacji frontowej
- 5/Zdwojone okno w elewacji frontowej

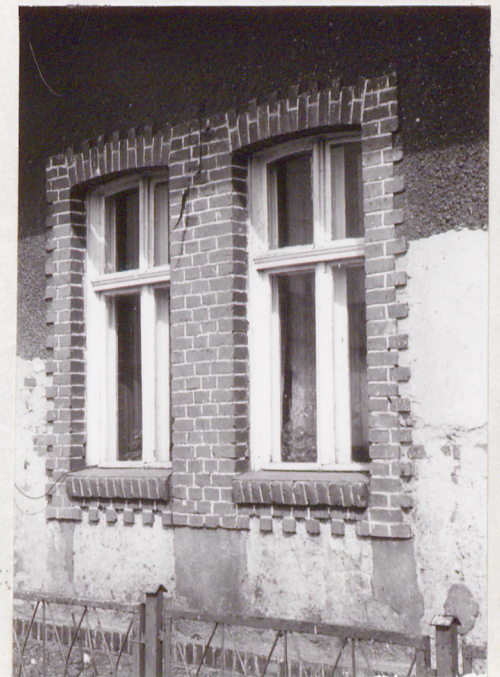
5

Elewacje: wszystkie otynkowane, z nieotynkowanymi elementami ozdobnymi z cegieł - w tym ceglany narożami głównej bryły i ryzalitu z wysuniętymi prostokątnymi grupami po 4 warstwy cegieł. Elewacja frontowa czteroosiowa - w 1 osi zdwojone okno o łukach odcinkowych we wspólnej ceglanej opasce z wysuniętą co drugą cegłą w układzie otaczającym opaskę ze wszystkich stron. W drugiej osi pojedyncze okno, a w trzeciej zdwojone drzwi i okno w opaskach jak w 1 osi. W głównej bryle wspomniane otwory mieszczą się w jednej otynkowanej płycinie ograniczonej w pionie narożami - obiektu i ryzalitu, a w poziomie rolką wieńczącą podmurówkę i ceglany pasem w zwieńczeniu - pod tym zwieńczeniem dwa poziomy pasów z cegieł między którymi umieszczono rząd cegieł naśladowujących wsporniki, drugi taki rząd występuje pod dolnym pasem. Ryzalit w elewacji frontowej ma w przyziemiu okno o łuku pełnym w opasce ceglanej i w szczycie zdwojone okno w opaskach ceglanych - lico rozdziela gzyms z 2 pasów cegieł rozdzielonych rzędem z wysuniętą co drugą cegłą, a nad zdwojonym oknem występuje okrągła blenda w obramieniu ceglany. Ozdobny drewniany szczyt ryzalitu składa się z półokrągłego łuku z profilowanych kantówek z promieniście odchodzącymi od niego w kierunku trójkątnego szczytu kantówkami z ozdobnymi czworokątnymi profilowanymi głowicami. Pola między wiatrownicą a łukiem wypełnione deskami - całość konstrukcji wsparta na 4 miejscach, a szczyt wieńczy drewniany stożkowaty szpic zakończony metalową kulą; w połączu dachu w głównej bryle 3 wystawki o płaskich dachach. Elewacja tylna z licem ryzalitu, jak w elewacji frontowej, oraz w głównej bryle z 3 otworami o wystroju jak w elewacji frontowej. Do elewacji przylega ryzalit wejściowy kryty płaskim dachem, ze ściętymi narożami, otynkowany z nieotynkowanym profilowanym gzymsem wieńczącym i oknem o wykroju prostokątnym w otynkowanej opasce okiennej; drzwi zamurovano. Elewacja NE z jedną otynkowaną blendą obramioną i z gzymsem jak w elewacji frontowej - dwuosiowa z dwoma blendami okiennymi w opaskach ceglanych. Elewacja NW w przyziemiu ślepa z blendą otynkowaną zwieńczoną gzymsem odcinającym szczyt z dwóch rzędów cegieł jak w elewacji frontowej. W szczycie zdwojona blenda okienna w opaskach,

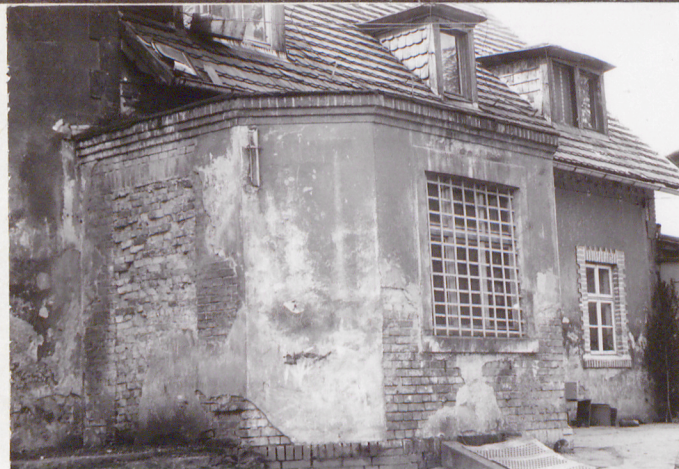
1

Rzut: obiekt zbudowany na planie prostokąta w głównej bryle - mieści się tu hol, 3 pokoje (jeden był niegdyś kuchnia) i korytarz, w ryzalitem zabudowanym na planie prostokąta od strony NE mieszczącym niegdyś solon (obecnie sklep) - na suficie zachowany owalny plafon. Od strony elewacji tylnej do obiektu przylega ryzalit wejściowy zbudowany na planie sześciokąta, z zamurowanym wejściem - obecnie magazyn sklepu

- 1/Ryzalit wejściowy
w elewacji tylnej
- 2/Zwieńczenie głównego ryzalitu
w elewacji tylnej
- 3/Główne wejście
w elewacji frontowej
- 4/Elewacja NE
- 5/Blenda okienna w elewacji NE

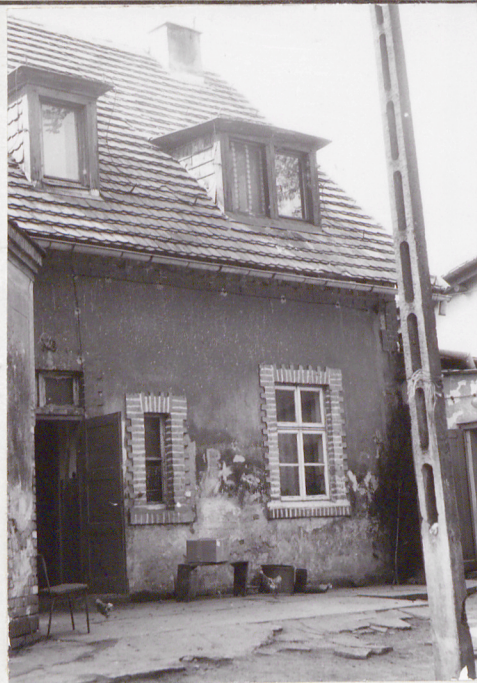
1

- 1/Fragment elewacji tylnej
- 2/Ryzalit w elewacji tylnej
- 3/Okno przyziemia w ryzalicie w elewacji frontowej
- 4/Szczegóły konstrukcji okna j.w.
- 5/Szczegóły konstrukcji ciesielskiej ryzalitu w elewacji NW
- 6/Zdwojona blenda okienna w szczycie elewacji SW
- 7/Kominek
- 8/Kominek - płyta ozdobna
- 9/Schody w holu
- 10/Piec dawnego c.o.
- 11/Piafon w salonie

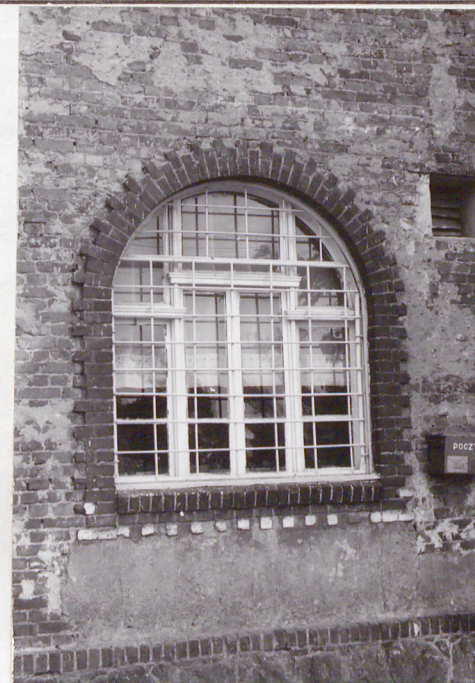
3

Okna i drzwi: drzwi płycinowe i ramowe zewnętrzne z nadświetlami, okna przyziemia skrzynkowe, jednokrosnowe z nadświetlami i górnym słupkiem dwuskrzydłowe i jednoskrzydłowe. Okna w wystawkach krosnowe jednoskrzydłowe, okno ryzalitu w elewacji frontowej czteropodziałowe, skrzynkowe jednokrosnowe z kanelurowanymi słupkami i ślaniem dwupoziomowym profilowanym

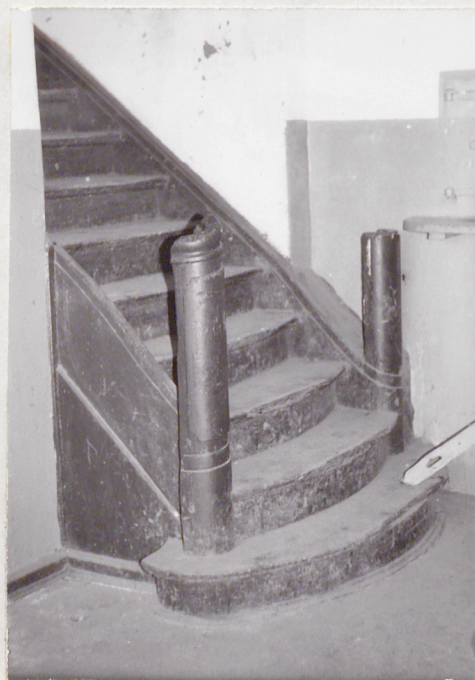
9

Schody: zewnętrzny ganek ceglano-betonowy o 2 stopniach, do piwnicy betonowe jednobiegowe proste; na poddasze drewniane, policzkowe, jednobiegowe proste z górnym zabiegiem (poręcze niezachowane)

<p>14. Kubatura</p> <p>1150 m³</p>	<p>15. Powierzchnia użytkowa</p> <p>280 m² (z poddaszem)</p>	<p>16. Przeznaczenie pierwotne</p> <p>dom zarządcy majątku</p>	<p>17. Użytkowanie obecne</p> <p>budynek mieszkalno-biurowy, sklep</p>
<p>18. Prace budowlane i konserwatorskie, ich przebieg i dokumentacja</p> <p>W 1966 roku założono nowe c.o. w 1980 roku wymieniono część pokrycia dachu</p>		<p>19. Stan zachowania (fundamenty, ściany zewnętrzne, ściany wewnętrzne, sklepienia, stropy, konstrukcje dachowe, pokrycie dachu, wyposażenie i instalacje)</p> <p>Stan murów dobry - zły stan tynków. Stan pozostałych elementów dobry z wyjątkiem niektórych fragmentów ciesiółki i schodów</p> <p>20. Najpilniejsze postulaty konserwatorskie</p> <p>Otynkować i wymienić uszkodzone elementy drewniane i naprawić schody</p>
