DOM MIESZKALNY NR 3

2poł. XIX w.

Dobra Nowogardzka
ul. Słowackiego 3

1. Miejscowość D O B R A k / NOWOGARDU	2. Obiekt (nazwa jak w karcie) DOM MIESZKALNY NR 3 UL. SŁOWACKIEGO	3. Zawartość wkładki plan sytuacyjny, tekst, foto
--	--	--

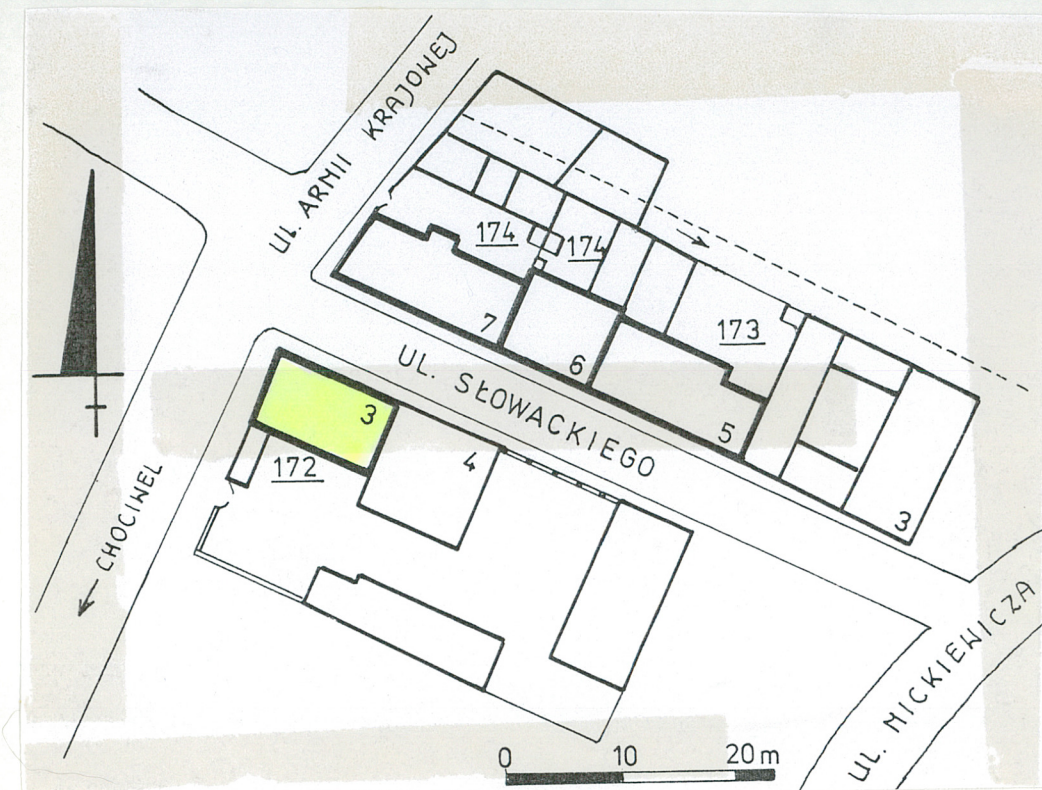
Ewidencjonowany dom mieszkalny nawiązując w formie do chałup wiejskich charakteryzuje się skromnym wystrojem elewacji. Frontowa 5-osiowa i symetryczna z boniowanymi narożami (fot. 1, 2). Bonie opaski okienne i drzwiowa malowane na biało, tynk wapienno-cementowy o porowatej fakturze w tonacji brudnego beżu. Opaski otworów okiennych i drzwiowego wyrobione w tynku i motywem kostkowym. Elewacja tylna 3-osiowa, tynkowana, bez detalu.

1. Elewacja frontowa (północno-wschodnia) - widok od wschodu
2. Widok ogólny dawnej zagrody - widok od północy
3. Ściana szczytowa (północno-zach.) widok od zachodu
4. Elewacja tylna (połud.-zachodnia), 3-osiowa
5. Dwuskrzydłowe okno skrzynkowe z cementową opaską w el. frontowej
6. Wnętrze pokoju, z widocznym stropem i spękaniem ścian

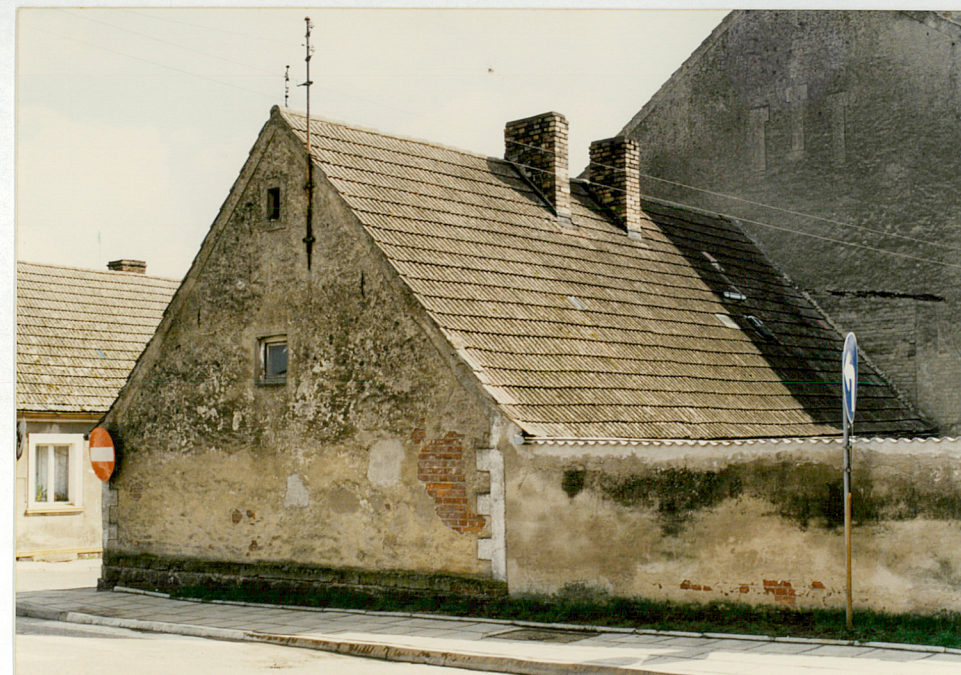
3.

Ściany - obwodowe murowane z cegły ceramicznej, w szczycie północno-zachodnim (od strony ul. Armii Krajowej fot. 3) widoczna cegła o ponadnormatywnych wymiarach: 27 x 12 x 6,5 cm. Tynkowane tynkiem cementowo-wapiennym o porowatej fakturze. Ściany wewnętrzne w konstrukcji ryglowej z wypełnieniem z cegły ceramicznej (miejscami peca), pokryte tynkami wapienno-gli-

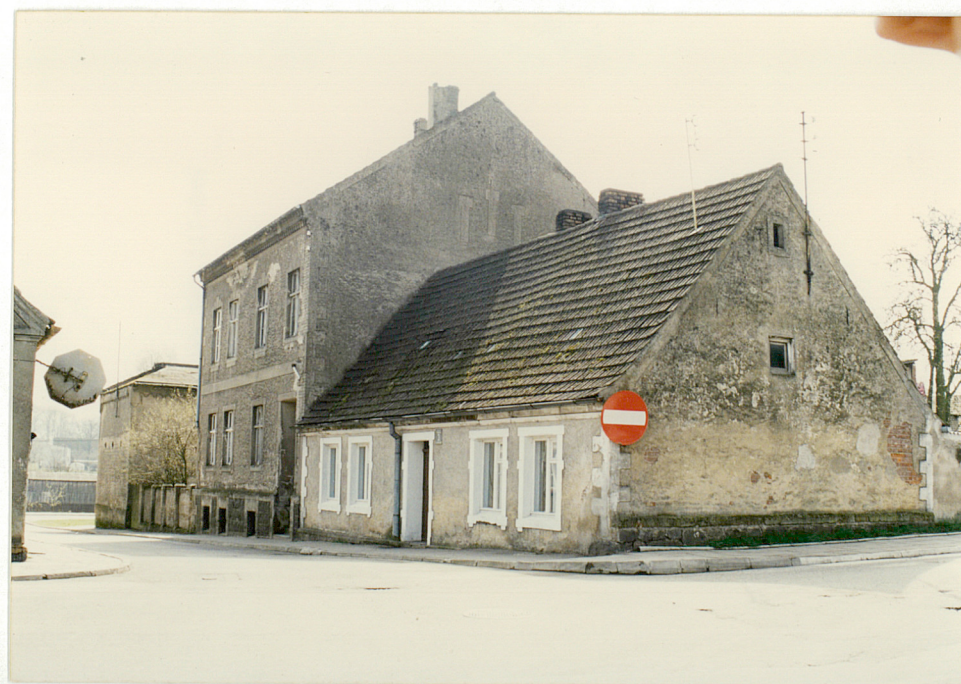
2.

Posadowienie - dom mieszkalny osadzony na cokole kamiennym, zwieńczonym warstwą cegły, tynkowanym na gładko (tynk częściowo wykruszony). Wysokość do 30 cm, niweluje spadek terenu (fot. 2).

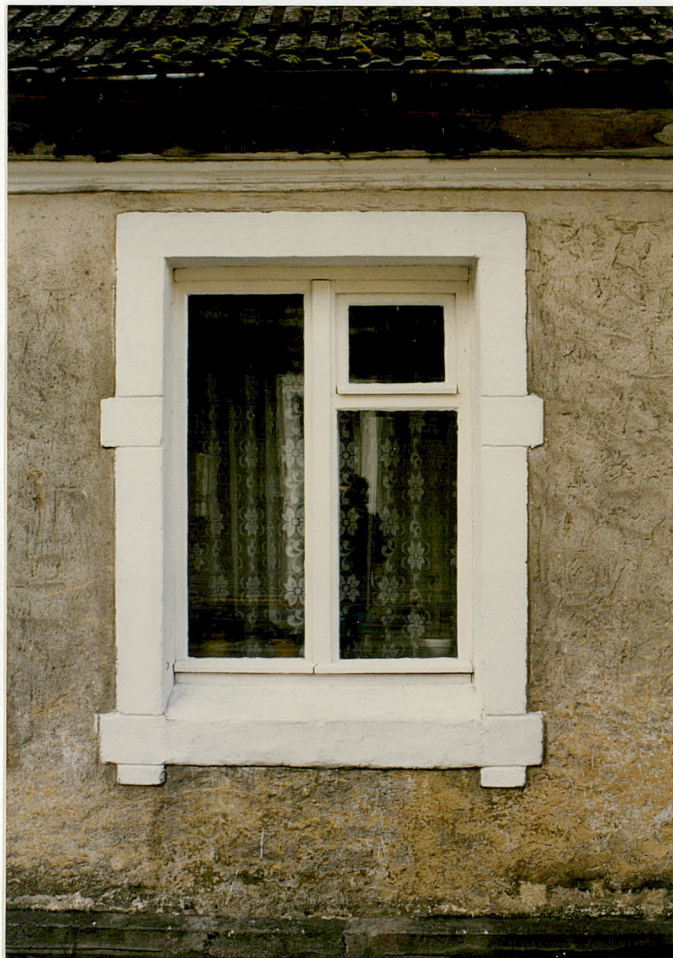
5.

Stolarka okienna - wymieniona, okna drewniane, skrzynkowe, w elewacji frontowej (fot. 5) dwuskrzydłowe, z małym lufci-kiem, analogiczne w elewacji tylnej

c.d. rubr. nr 20 - skrzydłowe, dzielone asymetrycznym krzyżem; odnowić elewacje, tynki beżowe, bonie i detal białe

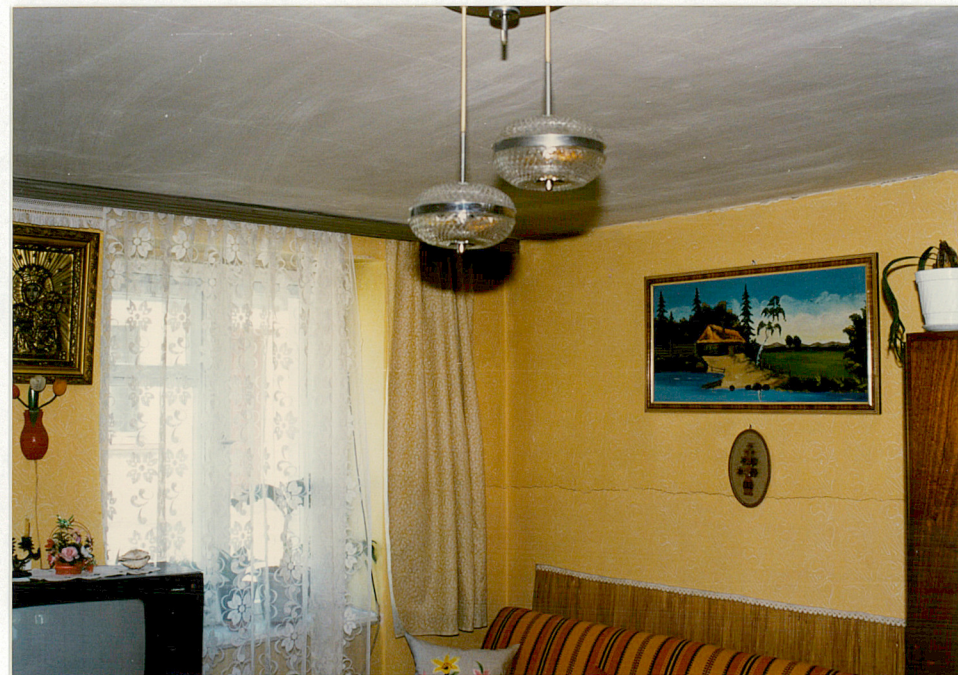
6.

Stropy - w ewidencjonowanym obiekcie zachowane stropy belkowo-gliniane (fot. 6); wsuwki owinięte słomą, wylepione gliną z sieczką, wyprawione na gładko, malowane farbami klejowymi.

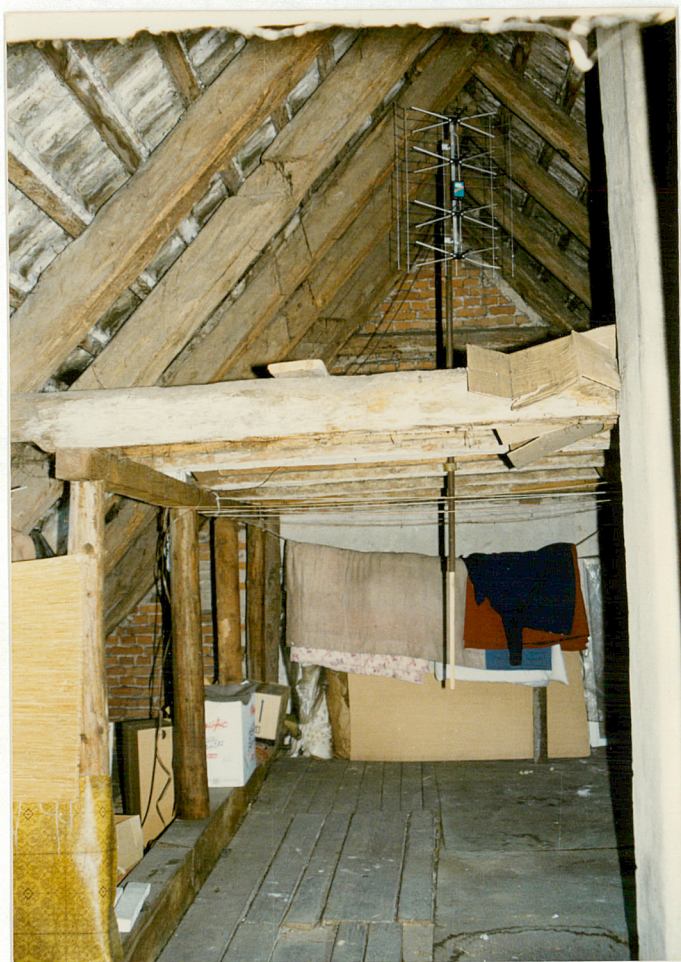
Podłogi - w pomieszczeniach mieszkalnych podłogi deskowe, w przelotowej sieni posadzka betonowa, na strychu (fot. 7) polepa i częściowo podłoga deskowa

7. Fragment krokwiowo-jękowej więźby z nowymi słupami
8. Fragment więźby z widocznymi podciągami
9. 2-kondygnacyjny dom mieszkalny w ramach pierwotnej zagrody

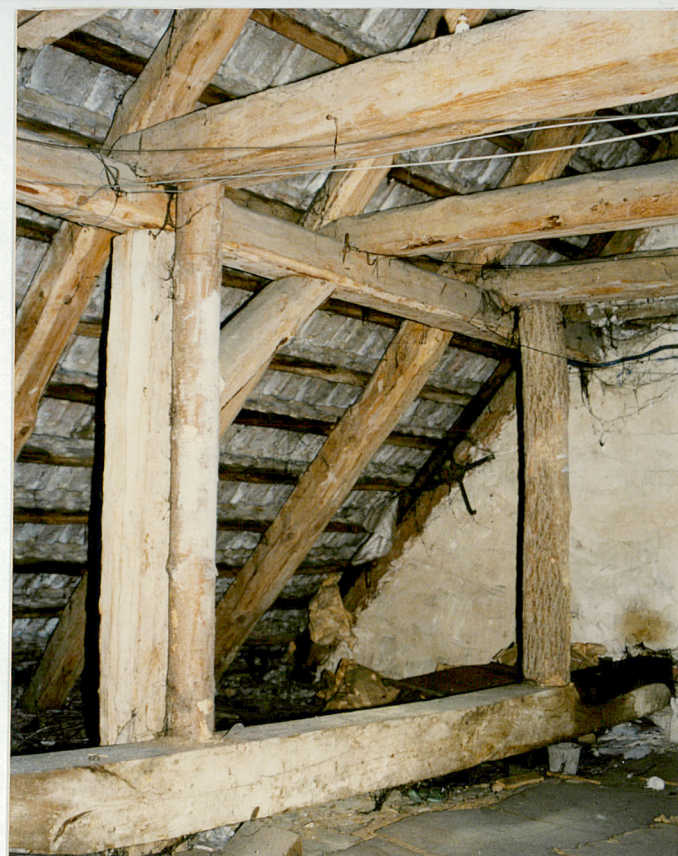
8.

Więźba dachowa - drewniana, krokwiowo-jętkowa z podwójną podporą stolcową, krokwie oparte w belkach stropowych. W połaci frontowej krótkie przypustnice. Więźba z wyraźnymi śladami remontu, wymiany części elementów. Zachowane stare krokwie o wymiarach 20 x 19 cm (fot. 8), głównie przy szczycie północno-zachodnim (Rączna obróbka od topora). Część nowa, niektóre stolce zastąpiono zwykłymi okraglakami (fot. 8), podobnie niektóre płatwie pośrednie. Zachowały się 2 odcinki (fot. 8) masywnych podciągów o ręcznej obróbce, przy szczytach. W obrębie strychu 2 kominy słupowe.
