1. Obiekt zabytkowy

dawny kościół protestancki obecnie filialny rzym. kat.

2. Miejscowość KASIKIRSHOF

Kazimierz ^{BIŁY BÓR}

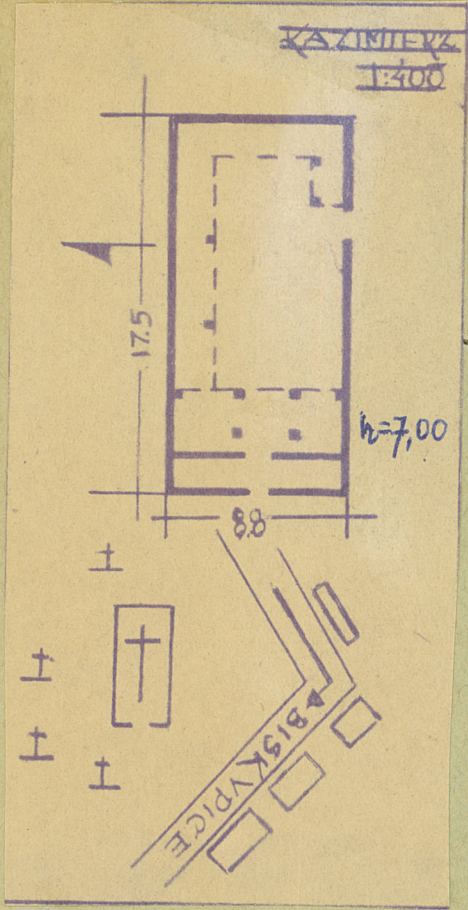
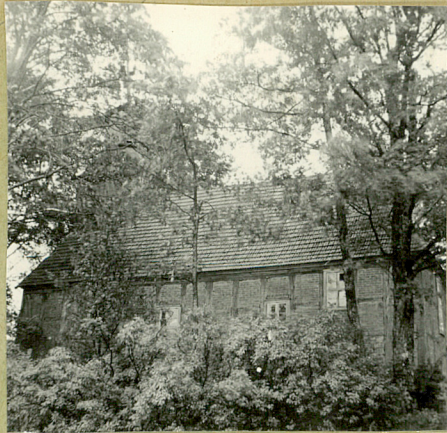
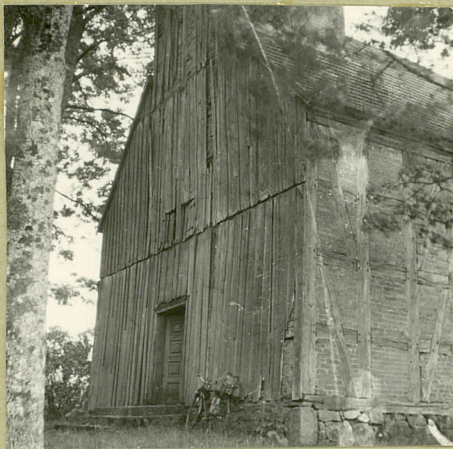
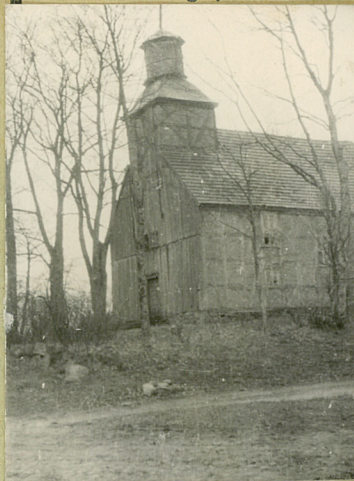
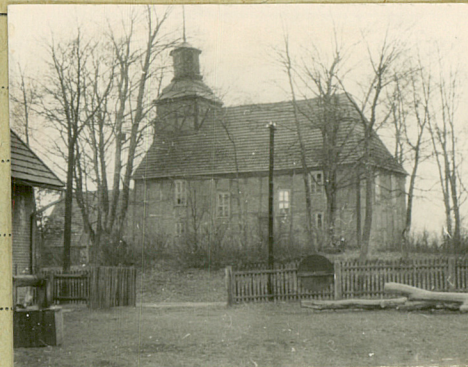
31. Szkic sytuacyjny, plan schematyczny, uwagi opisowe, fotografia

kościół zaniedbany, ubytki w osłonie, oszalowanie, przecięci dachu.

X. 1963r. ZANIEDBANY - WYMAGA REMONTU

Kościół opuszczony, sporadycznie wykorzystywany przez parafię św. Wierchoś-grozi ru-
-ina.

Kościół orientowany, szachulcowy na pod-
-murówce, nietynkowany, prostokątny, kryty siód-
-łowo ze skośną, połacią, wsch. łódź radi. nad-
-pawą nadbudowaną wieżą utrzymaną w stylu fa-
-sady. Wieża i fasada oszalowane pionowo.
Wieża kryta hełmem trójkonfiguracyjnym, namia-
-towym, pokrytym papą. Nowystron strop belkowy
z przysięciami zastroskami; polichromowany.
Wnętrze otynkowane. Chór mur. drewn. nakryty.
