1. Obiekt
MIESZKANIE ZARZĄDCY MAJATKU
w zespole folwarcznym

2. Czas powstania
1900 - 1910

3. Miejscowość
W A R S Z Y N

1. Miejscowość W A R S Z Y N	2. Obiekt (nazwa jak w karcie) MISZKANIE ZARZĄDCY MAJATKU w zespole folwarcznym	3. Zawartość wkładki (nazwa obiektu lub materiału uzupełniającego) c.d. rubryki 13, 3 zdjęcia, plan sytuacyjny
---------------------------------	---	---

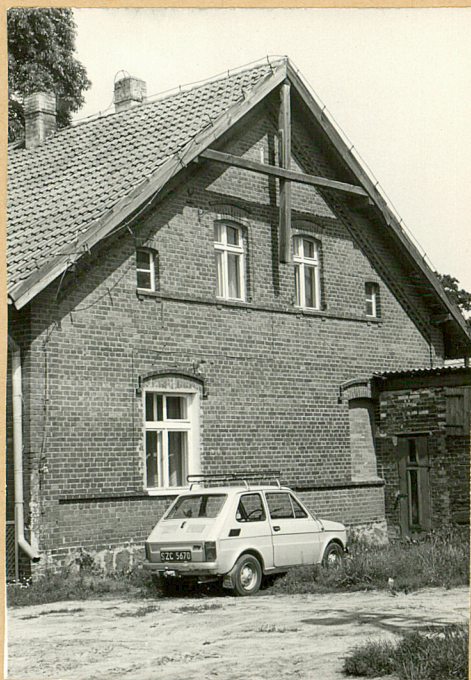
1

... Elewacja szczytowa SW dwuosiowa, o 4 oknach w szczycie, gzymsy podokienne i wieńczący zębaty, W płycinie szczytu między narożnymi lizenami 2 pionowe pseudowywietrzniki. Elewacja NW dwuosiowa o 3 lizenach i 3 płycinach, dzielona w poziomie gzymsem prostym podokiennym i nadokiennym - gzyms wieńczący zębaty. Elewacja SE o wystroju jak NW lecz inaczej usytuowanych dwóch otworach okiennych

- 1) Elewacja SW
- 2) Szczegóły wystroju elewacji NE
- 3) Szczegóły wystroju elewacji NW

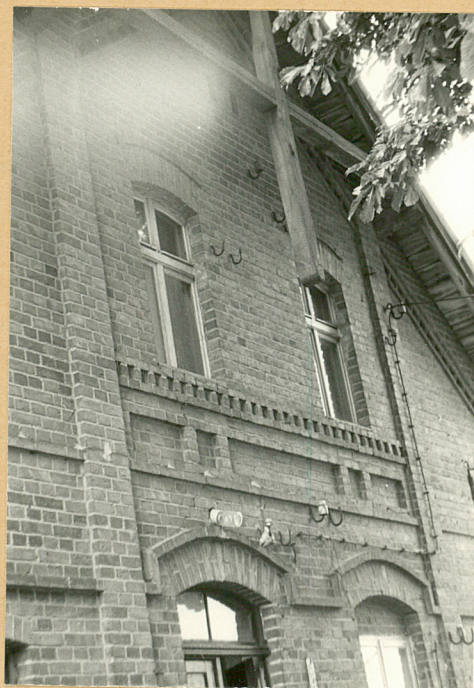
Elewacja: najbardziej dekoracyjna elewacja szczytowa NE - sześćoosiowa z drzwiami w trzeciej osi, czterema lizenami i trzema płycinami; w przyziemiu gzyms podokienny i nadokienny, Szczyt oddzielony gzymsem międzykondygnacyjnym prostym - nad nim 2 x 3 pionowe pseudowywietrzniki; pod środkowymi oknami szczytu gzyms rozbudowany - z wysuniętą co drugą cegłą, podobny gzyms nad otworami okiennymi - gzyms wieńczący zębaty (cegł ustawionych skośnie).

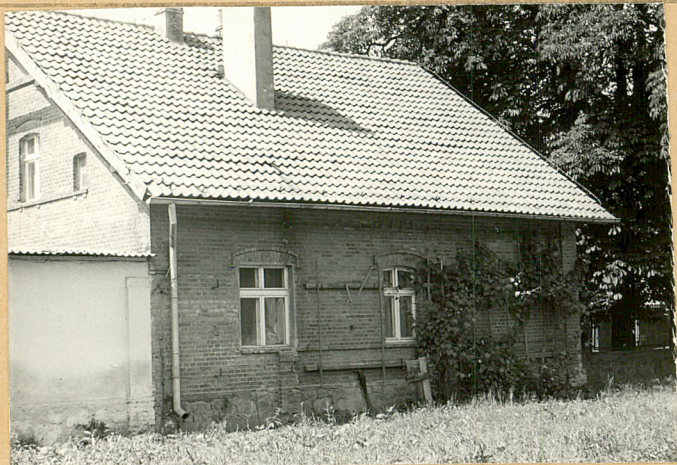
1

- 1) Elewacja SE
- 2) Elewacja NW
- 3) Pseudowywietrzniki w elewacji NE
