1. Obiekt

MAGAZYN, NR 4
w zespole folwarcznym

ŁĘKNICA

11. Zdjęcia, rzut, przekrój, sytuacja, orientacja

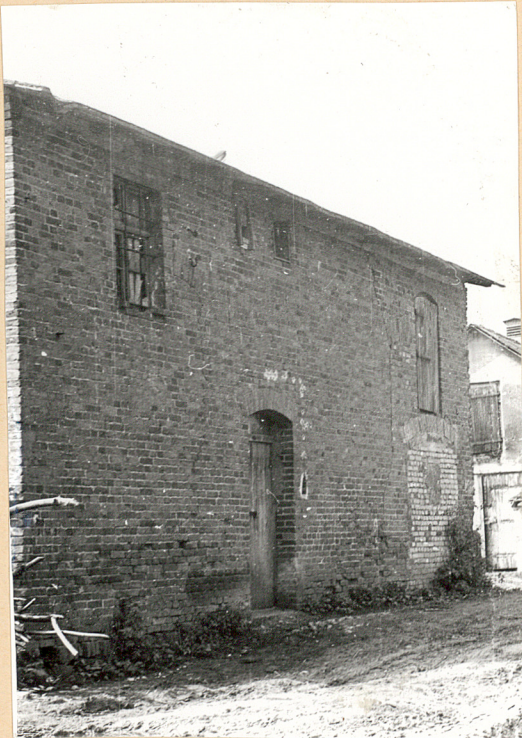
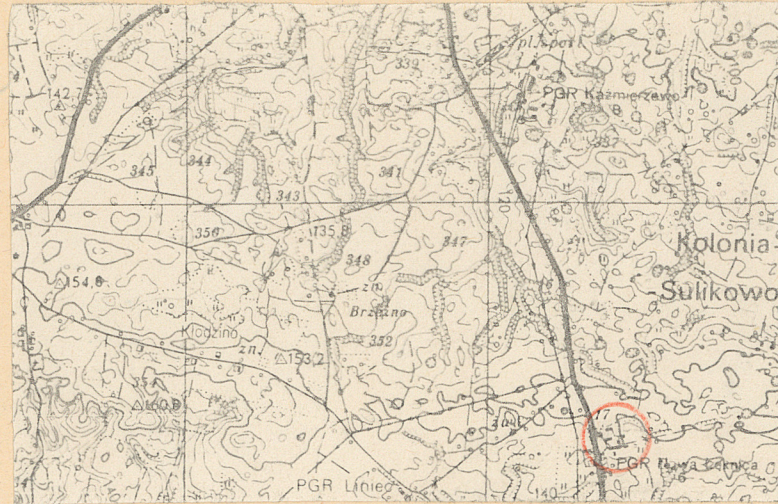
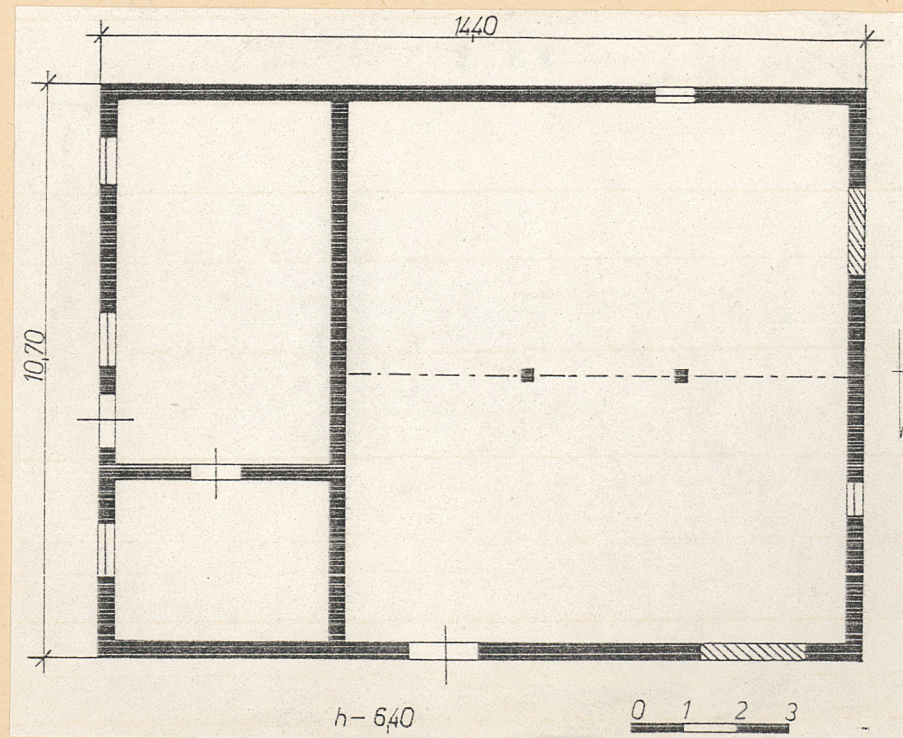
Rzut, bryła: budynek wolnostojący wzniesiony na planie prostokąta, 2-traktowy, 1-kondygnacyjny, bez podpiwniczenia, z użytkowym poddaszem, kryty dachem dwuspadowym, bryła zwarta.

Elewacje: północna (frontowa) - pierwotnie w przyziemiu 2-osiowa (obecnie 1-osiowa) z zamurowanym otworem okiennym), w poddaszu 3-osiowa, bezszkieletowa; południowa - 1-osiowa z asymetrycznie umieszczonym oknem, nad nim rząd okrągłych otworów wentylacyjnych utworzonych z rurek ceramicznych wbudowanych w ścianę, dodatkowy otwór tego typu umieszczono po zachodniej stronie okna; zachodnia - pierwotnie 2-osiowa, obecnie 1-osiowa (z 1 otworem zamurowanym), w szczycie 2 kotwy metalowe proste; wschodnia w przyziemiu 4-osiowa, w poddaszu 3-osiowa, z 1 dodatkowym oknem w części przyściętowej, nad nim kotwa metalowa prosta.

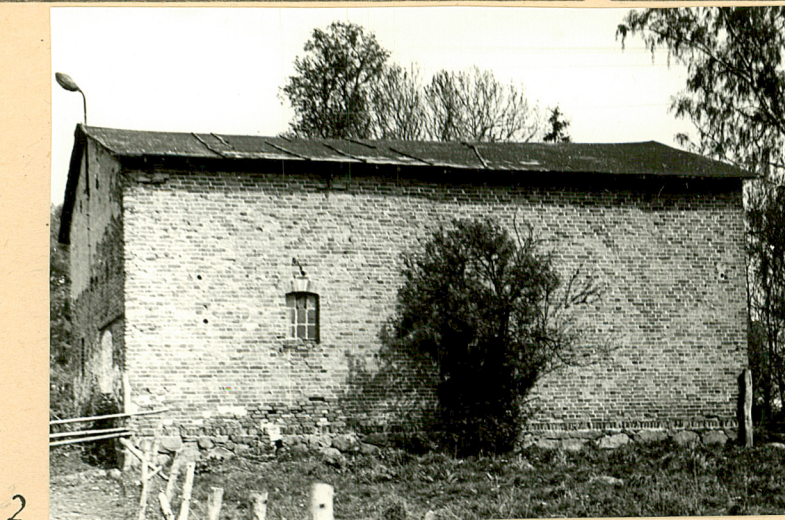
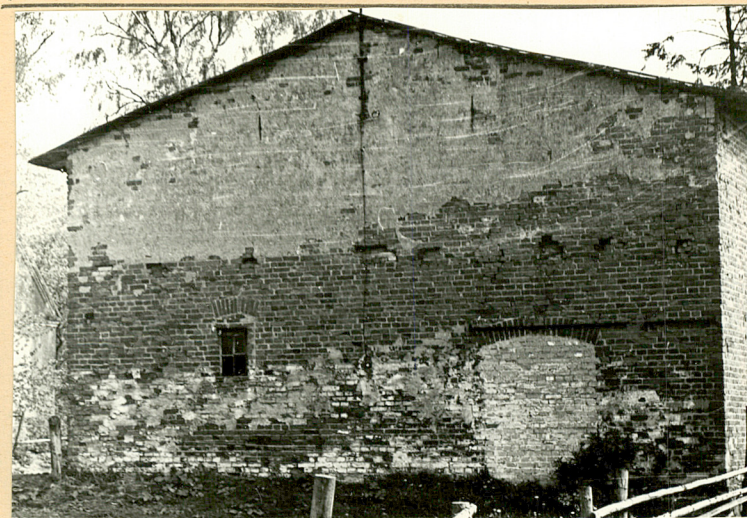
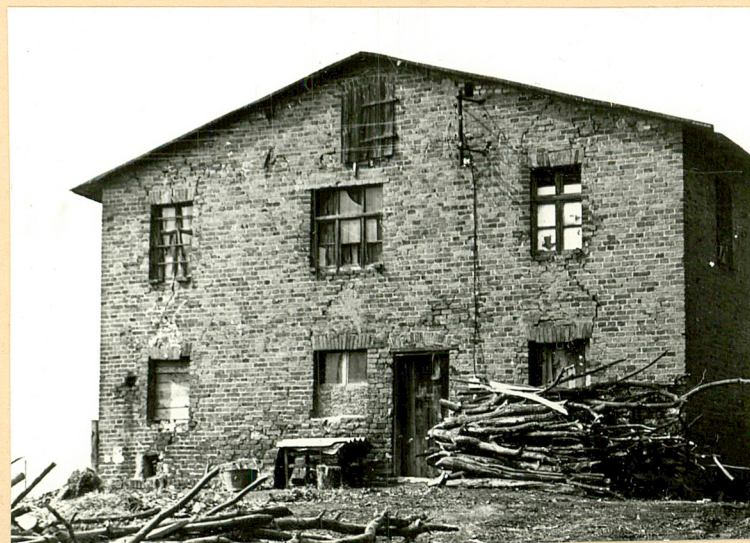
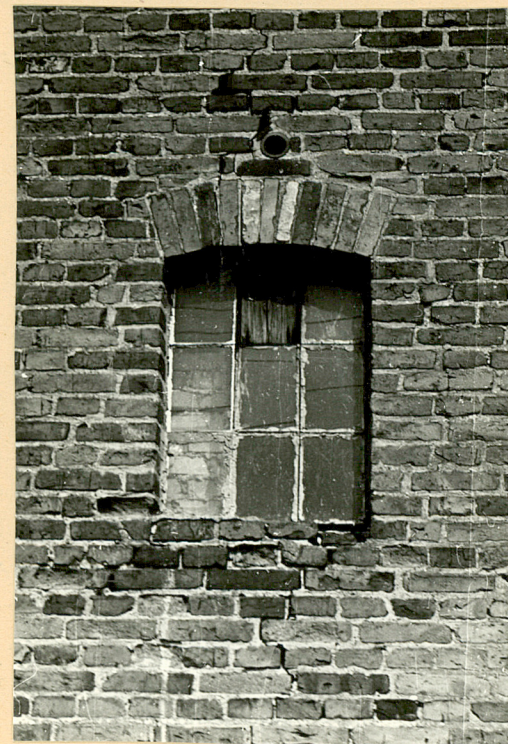
1. Elewacja pn.
2. Elewacja pd.
3. Elewacja zach.
4. Elewacja wsch.
5. Okno w elewacji pd.

Stan zachowania elementów konstrukcyjnych dobry;
ubytki cegieł w murach, zniszczone drzwi.

Uzupełnienie ubytków cegieł w murach, poszklenie okien,
wymiana drzwi.
