1. Obiekt **KOŚCIÓŁ FILIALNY p. w. Wniebowzięcia Najświętszej Marii Panny**
EWANGELICKI, d.

2. Czas powstania
**1. poł. XIX w.,
wieża 1903 r.**

3. Miejscowość
K R Z E M I E N

4. Adres
**Krzymień
gm. Dobrzany
woj. szczecińskie**
nr hipoteczny

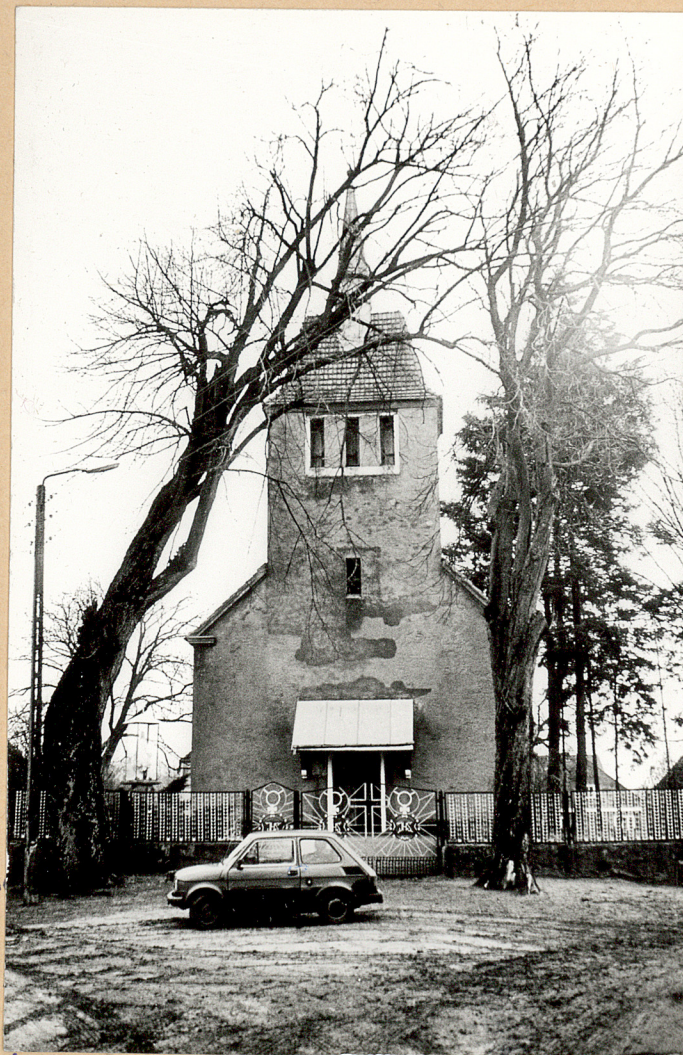
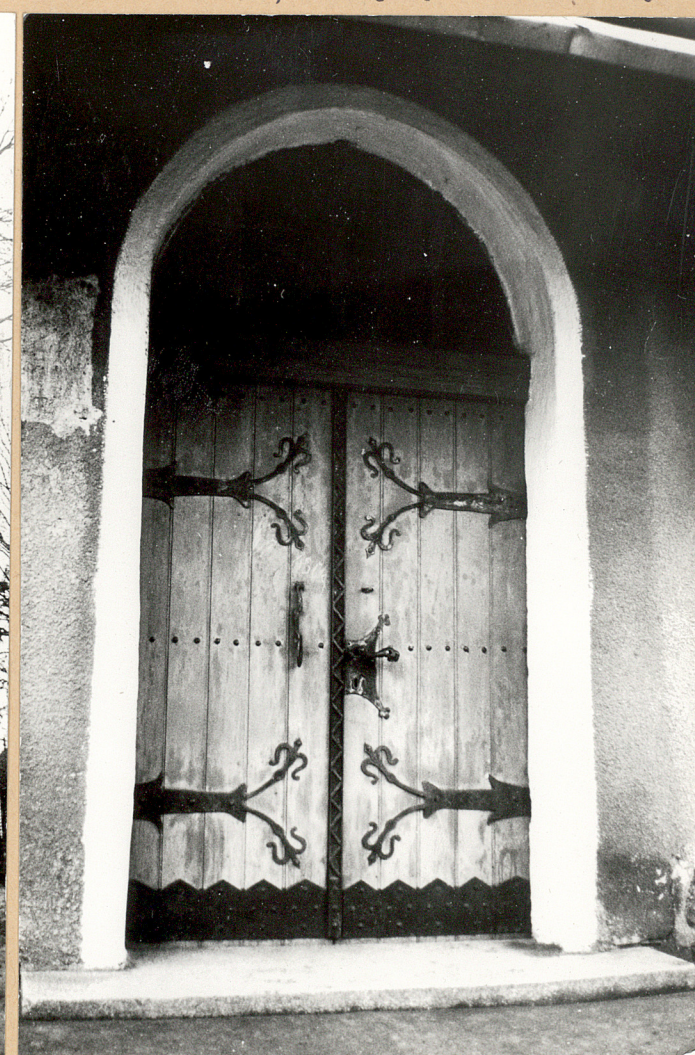
Drzwi zewnętrzne /do kruchty/ dwuskrzydłowe, deskowe, nabijane ćwiekami, zawieszane na pasowych zawiasach kowalskiej roboty. Drzwi te zamykane są zamkiem puszkowym kowalskiej roboty. W zewnętrznym otworze drzwiowym - ponad skrzydłami - umieszczone jest wielokwaterowe nadświetle. Dolne części zewnętrznych skrzydeł drzwiowych obite są pasami blachy o zabkowanej krawędzi. Drzwi pomiędzy kruchtą a nawą dwuskrzydłowe, dwuwarstwowe /ramowo-deskowe/, zawieszane na ozdobnych zawiasach kowalskiej roboty.

1. Widok obiektu od strony północno-zachodniej
2. Elewacja północno-wschodnia
3. Elewacja południowo-wschodnia
4. Elewacja południowo-zachodnia
5. Drzwi w elewacji południowo-zachodniej
6. Okno w elewacji północno-zachodniej
7. Wnętrze obiektu - widok w kierunku ołtarza
8. Wnętrze obiektu - fragment więźby dachowej

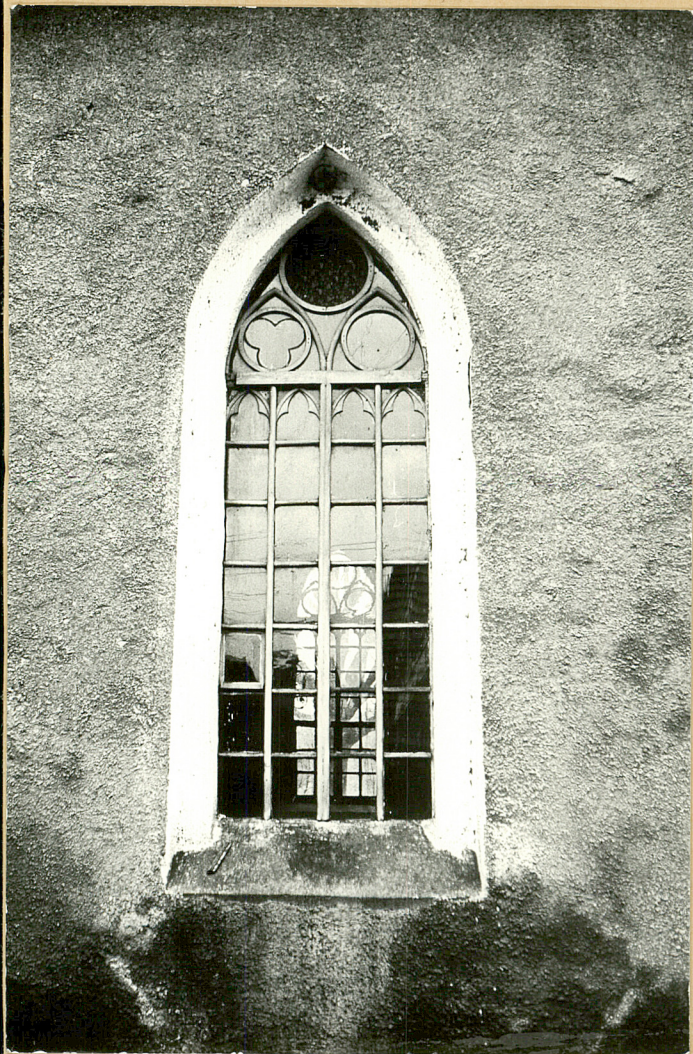
6.

c. d. rubr. nr 13 - Okna - otwory okienne rozglifione z ostrołukowym nadprożem. Okna krosnowe, stałe /pojedyncze kwatery uchylne/, dzielone słupkiem okiennym i ślemieniem. Nadślemienna część okna dzielona listwowymi szczeblinami ostrołukowymi lub rozetowymi; w części podślemiennej drobny, prosty podział szczeblinowy.

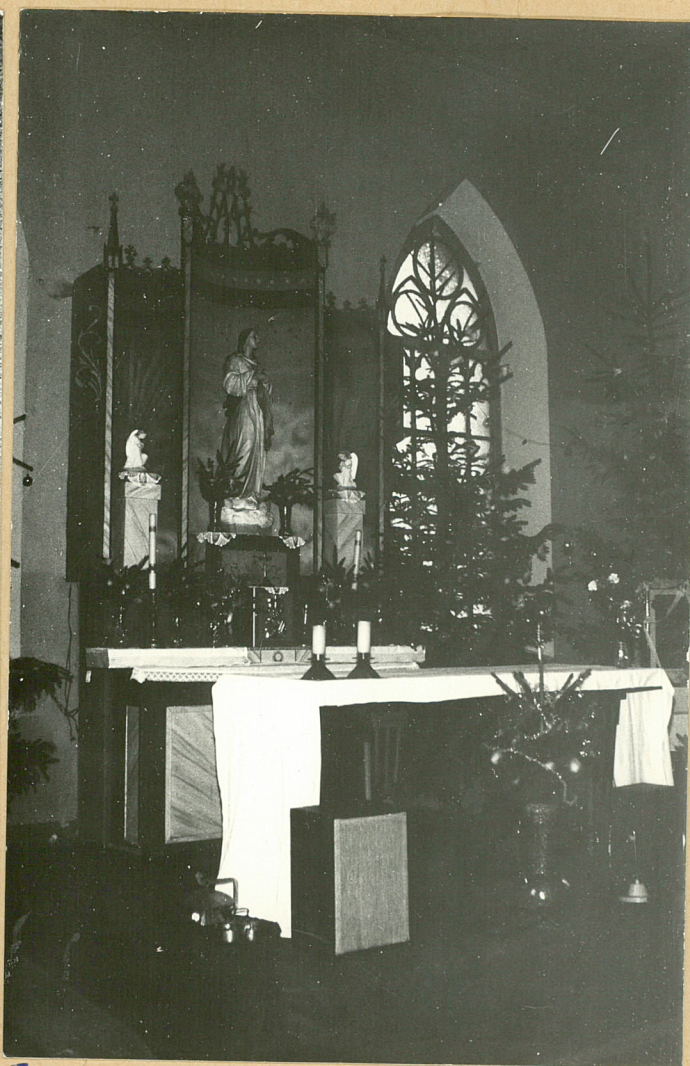
7.

Wypożyczenie - ołtarz bezstylowy w formie tryptyku z centralnie usytuowaną - współczesną - figurą Matki Boskiej, przed nim prosty stół liturgiczny. Empora muzyczna usytuowana przy południowo-zachodniej ścianie szczytowej, wsparta na czterech prostych słupach; balustrada empory pełna, płycinowa, zwieńczona sfazowaną listwą. Dwa mosiężne, wieloramienne świeczniki /pocz. XX w./ zdobione detalem roślinno-kwitowym. Na wieży zawieszone dwa dzwony /100 i 65 cm \varnothing /. Dzwon większy na łożu metalowym, mniejszy na drewnianym.

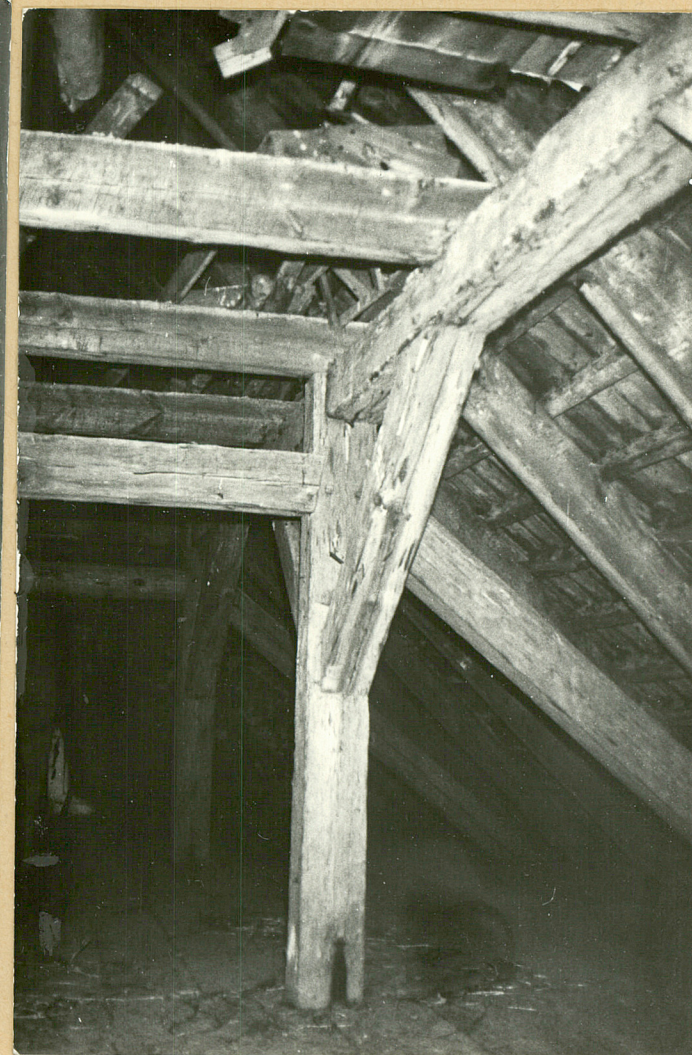
8.

Dach korpusu kościoła dwuspadowy, połacie pokryte ceramiczną dachówką zakładkową /kalenica zabezpieczona takimiż gąsiorami/. Konstrukcja więźby dachowej krokwiowo-jętkowa z obustronną podporą stolcową. Słupy podpór wzmocnione rozporami, zastrzałami i mieczami. Stopy krokwi wsparte na belkach stropowych. Od strony poddasza belki stropowe spięte są masywnym, drewnianym podciągami.
