1. Obiekt

Chałupa nr 33

KRZEMIEN

11. Zdjęcia, plan sytuacyjny, rzuty

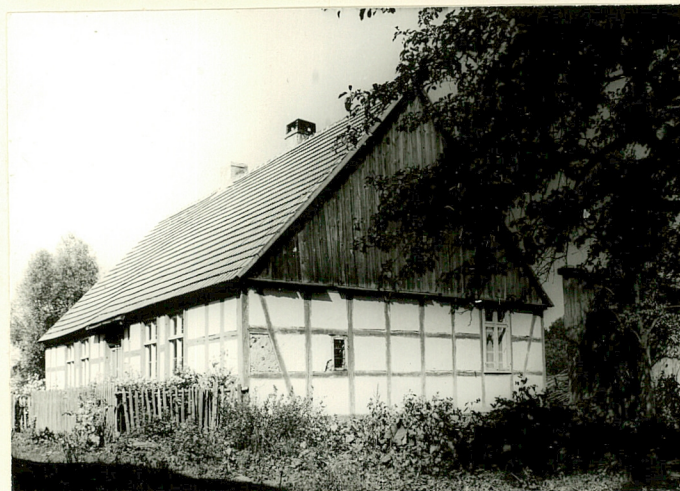
Zinwentaryzowany budynek to szerokofrontowa, symetryczna chałupa o dwutraktowym układzie pomieszczeń z przelotową, dwuczęściową sienią w osi krótszej. Pierwotnie była to zapewne czteroizbowa i jednomieszkaniowa chałupa, którą z czasem zamieniono na chałupę dwumieszkaniową. Ta zmiana pociągnęła za sobą konieczność adaptacji na cele kuchenne jednej z izb w trakcie podwórzowym. Obecnie w trakcie frontowym mamy dwie izby i dwie komory, a w trakcie podwórzowym dwie kuchnie, izbę i komorę. Budynek posiada dwa wejścia umieszczone pośrodku ścian długich, prowadzące do sieni.

Zinwentaryzowana chałupa to budynek parterowy, zbudowany na planie prostokąta, przykryty wysokim dachem dwuspadowym o nachyleniu połaci ok. 45°, podpiwniczony w ok. 25%. Podpiwniczenie stanowią trzy niewielkie piwniczki o kamiennych ścianach, połączone w całość z kamiennymi ławami fundamentowymi. Piwniczki przykryte są drewnianymi stropami tzw. nagimi. Dwie piwniczki znajdują się pod komorami przy szczycie północnym, a trzecia pod izbą frontową na prawo od sieni. Ściany przyziemia mają konstrukcję szkieletową. Rozpoznanie wypełnienia ścian utrudniają pokrywające je tynki. Zapewne jednak ściany zewnętrzne wypełnione są strychułkami a wewnętrzne cegłą suszoną. W sieni i starej kuchni posadzki z cegły wypalanej, a w pozostałych pomieszczeniach podłogi z desek. W kuchni pod szerokim kominem strop odcinkowy, w innych pomieszczeniach stropy drewniano-gliniane /szachulcowe/ z gładkimi sufitami. Drzwi frontowe dwuskrzydłowe, płycinowe; drugie drzwi wejściowe to tzw. podwójne drzwi żaluzjowe. Wewnętrzne drzwi mają płycinową konstrukcję tafli, lecz nie są tak ozdobne jak drzwi frontowe. W drzwiach zewnętrznych wydzielono nadświetla oświetlające sień. W chałupie występują dwa typy okien - starsze typologicznie okna ościeżnicowe, czteroskrzydłowe otwierane na zewnątrz i nowsze okna ościeżnicowo-krosnowe, czteroskrzydłowe, otwierane do wewnątrz. Nowsze okna ościeżnicowe znajdują się w ścianie frontowej. Więźba dachowa krokwiowo-jętkowa z obustronną podporą stolcową. Dach pokryty jest dachówką zakładkową. Oba szczyty mają konstrukcję szkieletową i są od zewnątrz odeskowane pionowo. Na poddaszu znajduje się niewielki, nieużytkowany obecnie pokój. Oprócz starego szerokiego komina o piramidalnym kształcie, wspierającego się na ścianach kuchni w chałupie jest jeszcze znacznie młodszy komin słupowy. W kuchniach są piece kuchenne kaflowe, a w izbach kaflowe piece ogrzewcze. Komory są nieogrzewane. Chałupa posiada instalację elektryczną 220V.

14. Kubatura	15. Powierzchnia użytkowa	16. Przeznaczenie pierwotne	17. Użytkowanie obecne
697,3 m <sup>3</sup>	135,4 m <sup>2</sup>	mieszkalne	mieszkalne
18. Prace budowlane i konserwatorskie, ich przebieg i dokumentacja		19. Stan zachowania (fundamenty, ściany zewnętrzne, ściany wewnętrzne, sklepienia, stropy, konstrukcje dachowe, pokrycie dachu, wyposażenie i instalacje)	
		Budynek znajduje się w bardzo dobrym stanie.	
20. Najpilniejsze postulaty konserwatorskie

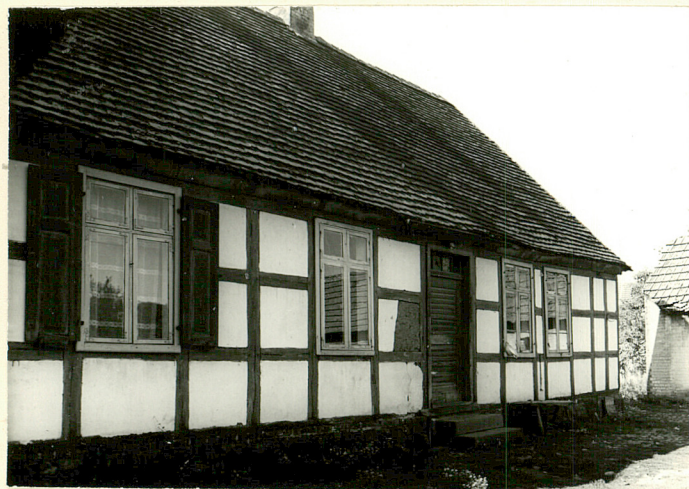
Orientacja, sytuacja, zdjęcie

Zagroda nr 33 położona jest ok. 50m na południe od skrzyżowania dwóch głównych dróg wiejskich, z których jedna prowadzi do Dobrzan, a druga do Bytowa. W skład zagrody wchodzi trzy budynki - chałupa ryglowa, murowany budynek inwentarski i drewniana wozownia. Budynki wyznaczają trzy boki obszernego, prostokątnego podwórza otwartego od wschodu. Pierwotnie z tej strony znajdowała się zapewne obszerna ryglowa stodoła, po której nie zostało żadnego widocznego śladu. Wozownia usytuowana jest od strony przepływającego na południe od zagrody strumyka. Pomiędzy drogą a zagrodą znajduje się obszerny ogród warzywny. Całość ogrodzona jest drewnianymi płotami sztachetowymi.

OZNACZENIA  
1. CHAŁUPA  
2. BUD. INWENTARSKI  
3. WÓZOWNIA  
4. STUDNIA
