1. Obiekt

CHLEWNIA, MAGAZYN ZBOŻOWY w zespole folwarcznym

1896

S A D Ó W

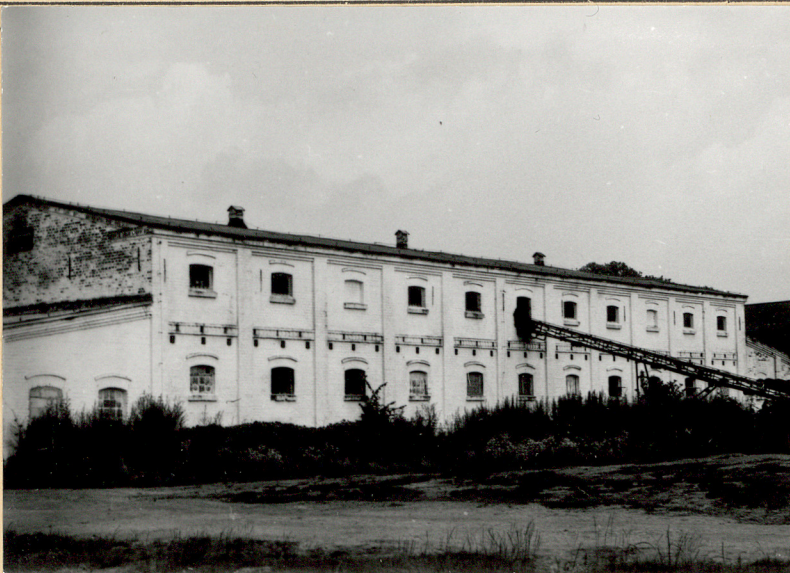
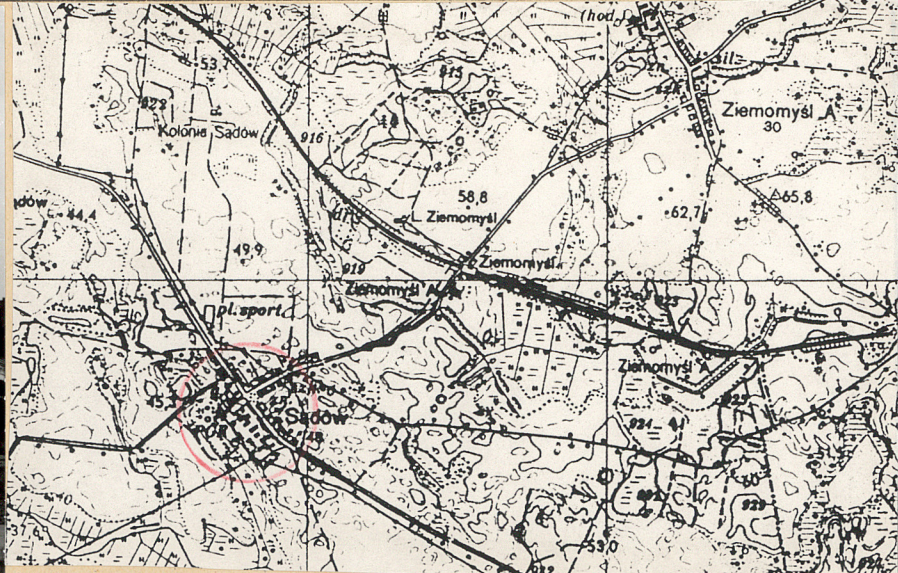
11

Elewacja: elewacja frontowa (SE) w głównej bryle jedenastoosiowa, z narożnymi przybudówkami, z dwoma poziomami okien o łukach odcinkowych z gzymsem w nadłuczcu. W całości elewacji lizeny i płyciny w zwieńczeniu profilowane oraz prosty gzym wieńczący; w głównej bryle ponadto gzyms międzykondygnacyjny, ceglany (w obramieniu z pojedynczych warstw cegieł, warstwa cegieł ustawionych pionowo - co druga cofnięta), w gzymsie i pod nim dwa poziomy niewielkich prostokątnych wywietrzników, kotwy pionowe. Elewacja tylna (SW) o wystroju jak elewacja frontowa, w głównej bryle 11-stoosiowa (w całości 15-stoosiowa z wejściami pierwotnie w 1, 7, 11, 14 i 15 osi). Elewacja szczytowa (SW) w dobudówce trójosiowa z lizenami i płycinami oraz oknami jak w elewacji frontowej (brama w 2 osi)

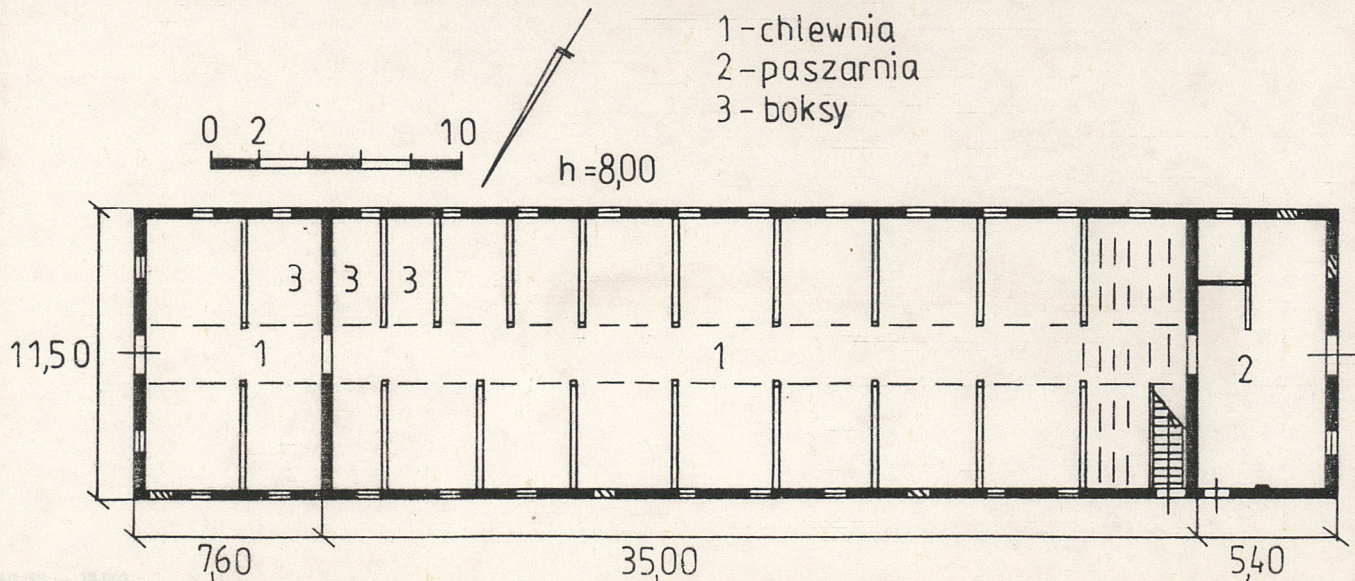
Rzut: obiekt zbudowany na planie prostokąta, z przybudówkami przy elewacjach szczytowych (w części NE dalszy ciąg chlewni) trójnawowy.

Bryła: obiekt niepodpiwniczony, dwukondygnacyjny, kryty dachem dwupołaciowym w głównej bryle, z jednokondygnacyjnymi przybudówkami.

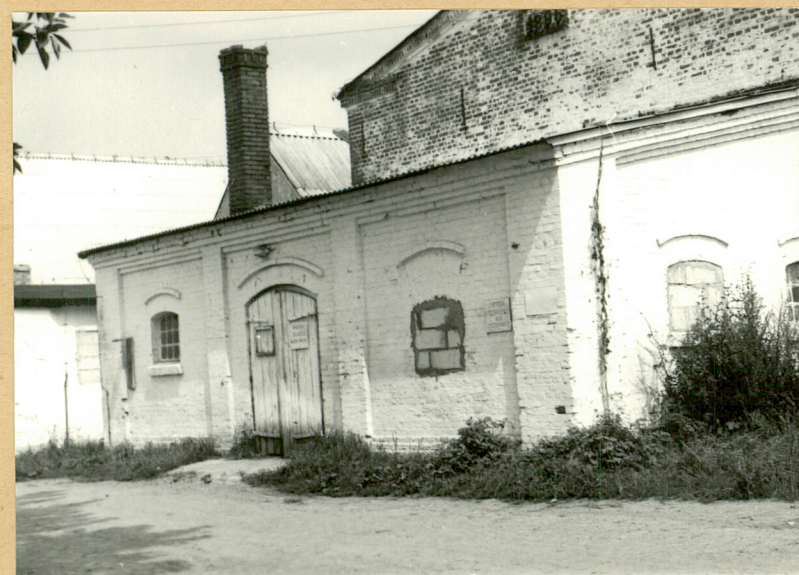
1

Fot: 1) Elewacja SW przybudówki  
2) Okno magazynu zbożowego  
3) Elewacja SE

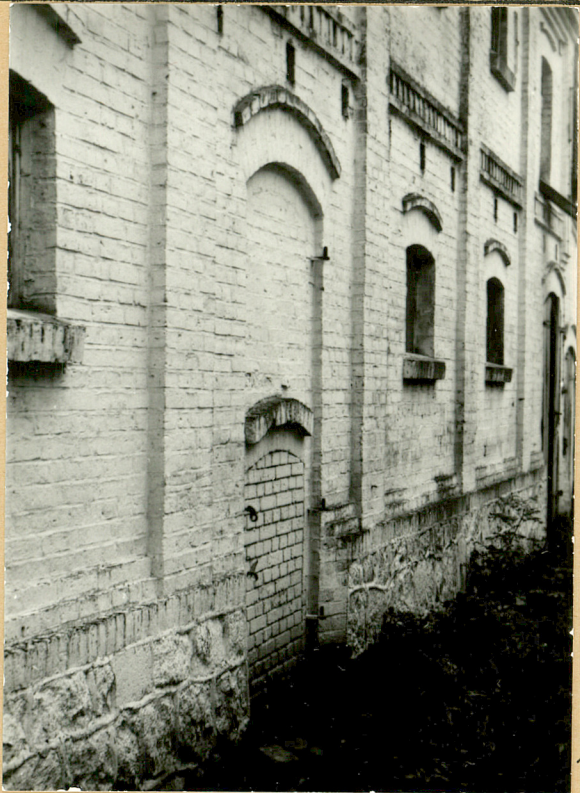
1

- Fot: 1) Zamurowane wejście w elewacji NW  
 2) Elewacja NW przybudówki  
 3) Szczyt elewacji NE  
 4) Szczyt elewacji SW  
 5) Okno chlewni  
 6) Datownik: 1896  
 7) Elewacja SE przybudówki  
 8) Elewacja NE przybudówki  
 9) Zewnętrzny kanał ściekowy przy elewacji NW

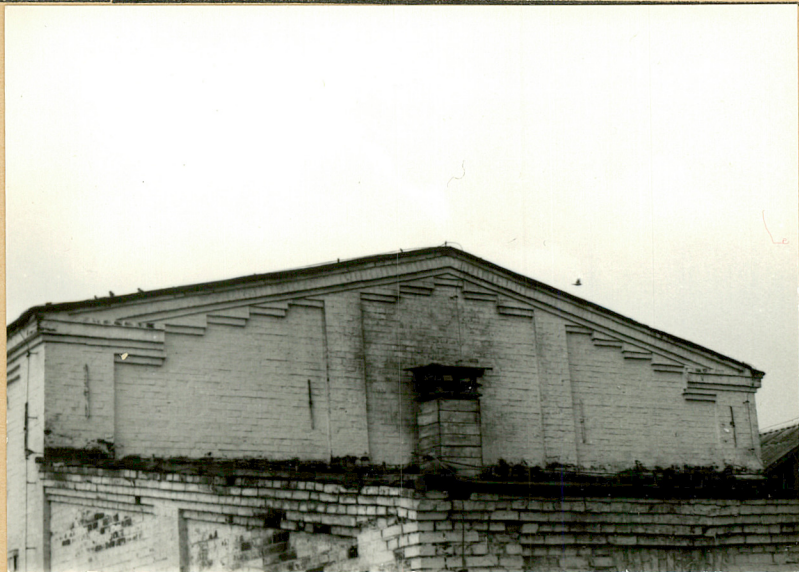
3

Elewacja szczytowa (NE) w przebudowie jak elewacja SW, w głównej bryle z układem lizen i płycin zwieńczonych profilowanym gzymsem schodkowym, całość zwieńczona gzymsem ceglany.

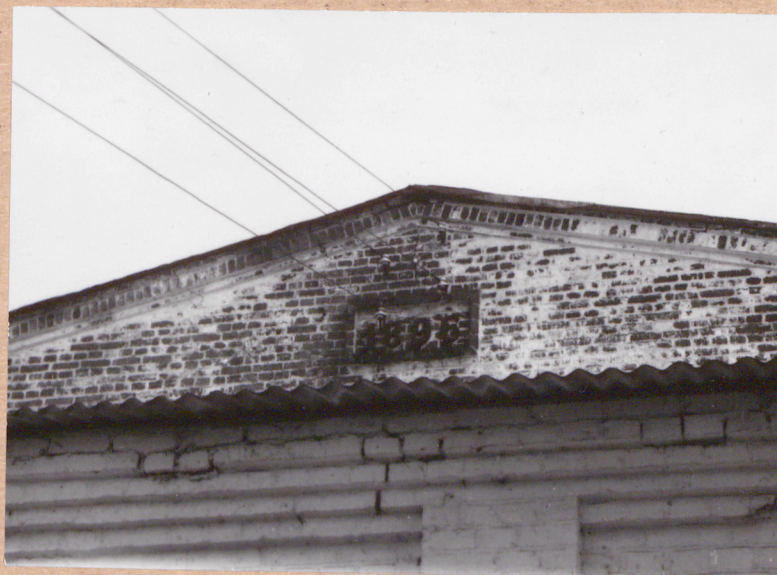
6

... w głównej bryle z prostym gzymsem wieńczącym - poniżej gzymsu w prostopadłej blendzie datownik: 1896

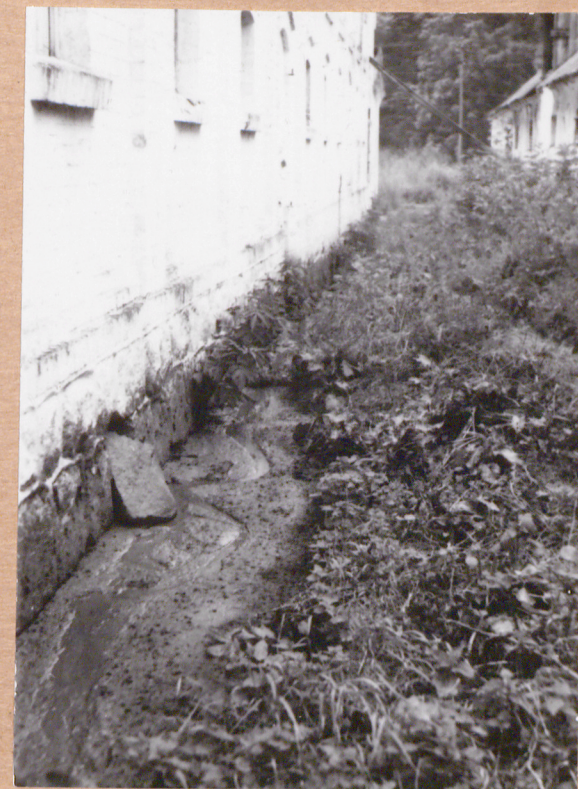
9

Wyposażenie: zachowane betonowe boksy, oraz przy elewacji NW kanał ściekowy.
