1. Obiekt 160/1

RZYMSKO-KATOLICKI KOŚCIÓŁ FIALIALNY p.w. Matki Boskiej Ostrobramskiej

2. Czas powstania
kościół - 1521 r.
wieża - 1695 r.

SŁAWĘCIN

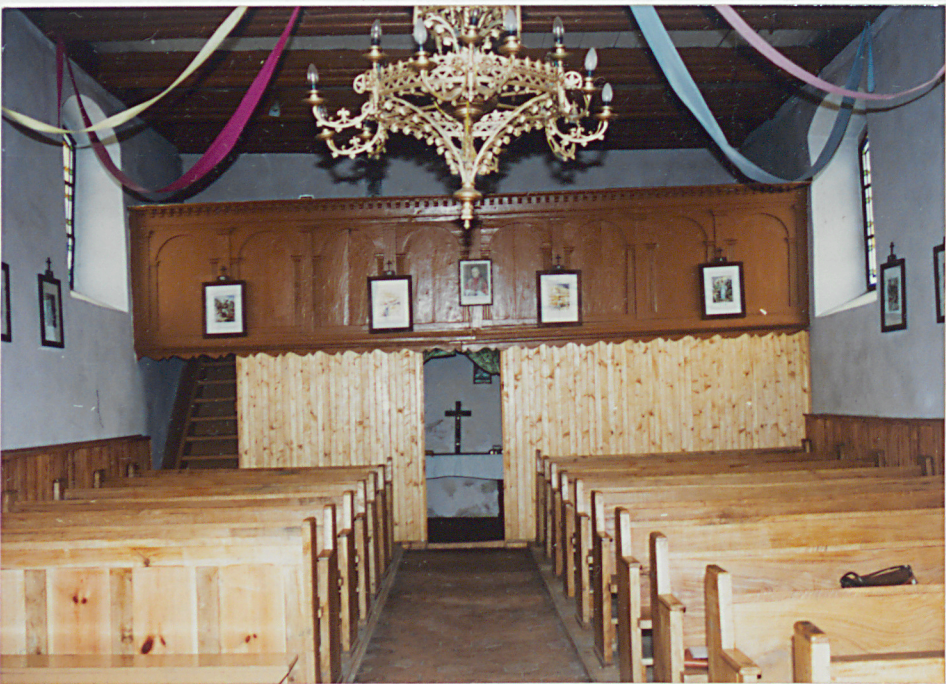
Przy zachodniej ścianie szczytowej usytuowana empora organowa o cechach późnorenesansowych (XVII w.); balustada empory pełna, płycinowa. Arkady płycin rozdzielone żłobkowymi pilastrami. Parapet podkreślony ornamentem kostkowym. Krawędź dolna podkreślona profilowaną listwą i - ozdobioną snycerskimi wycięciami - deską. Przy ścianie wschodniej umieszczona nadstawa renesansowego tryptyku, mająca formę szafy ołtarzowej; w centralnym polu umieszczony kopia obrazu Matki Boskiej. Przy ścianie północnej późnorenesansowa ambona z 1599r, utrzymana w

1. Elewacja południowa
2. Elewacja wschodnia
3. Elewacja północna
4. Widok wieży od strony południowo-zachodniej
5. Widok wieży od północy
6. Wnętrze kościoła - widok w kierunku ołtarza
7. Ołtarz główny
8. Wnętrze kościoła - widok ogólny w kierunku empory
9. Fragment wewnętrznej konstrukcji wieży
10. XVI-wieczna ambona
11. Widok ogólny więźby dachowej

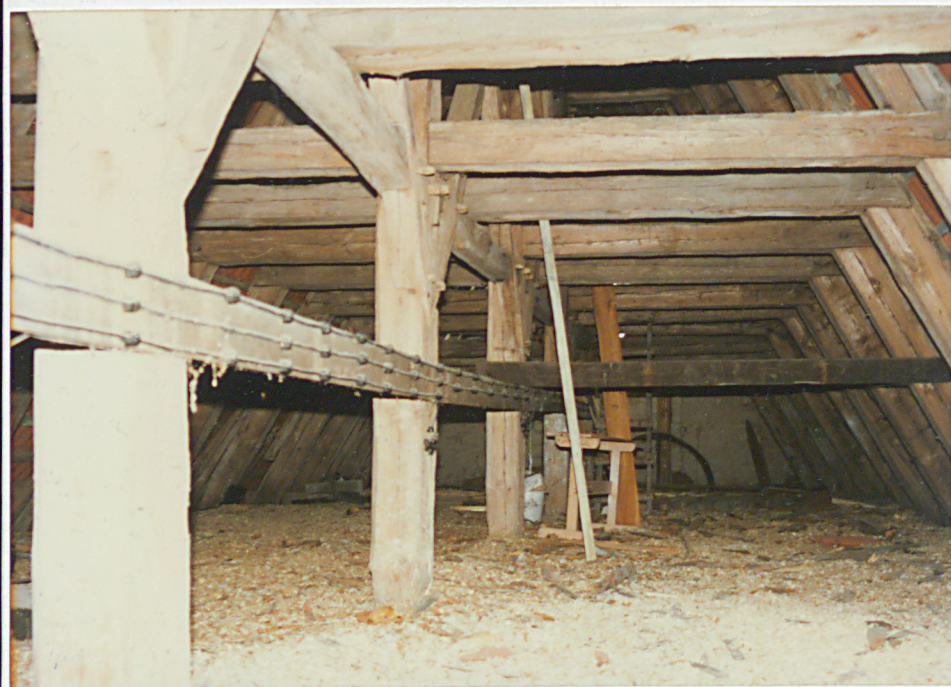
11.

c. d. rubr. nr 13 - Więźba dachowa krokwiowo-jętkowa (jętki dolnego i górnego poziomu wsparte są płatwiami pojedynczej - centralnie umieszczonej - ściany stolcowej. Stopy krokwi osadzone są na murłatach. Do dolnych części krokwi nabite są przypustnice, powodujące nieznaczne załamanie powierzchni połaci. Płatwie wspierające jętki górnego i dolnego poziomu połączone są ze stojcami podpór stolcowych za pomocą długich mieczy, wytyczonych w osi W - E. Połączenia ciesielskie wzmocnione kołkowaniem. Elementy więźby dachowej obrobione "od topora"; przekroje użytego do konstrukcji materiału: krokwie - 15 x 20 cm, stojce podpór stolcowych - 22 x 24 cm, jętki - 16 x 22 cm.
