1. Obiekt

Chałupa nr 3

SZADZKO

12. Autorzy, historia obiektu, określenia stylu.

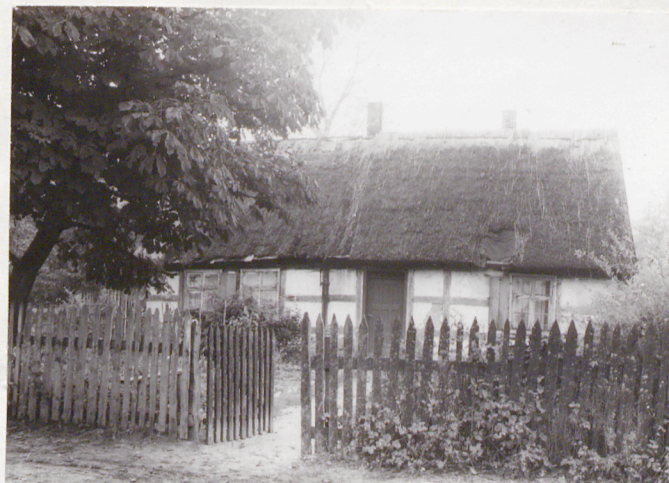
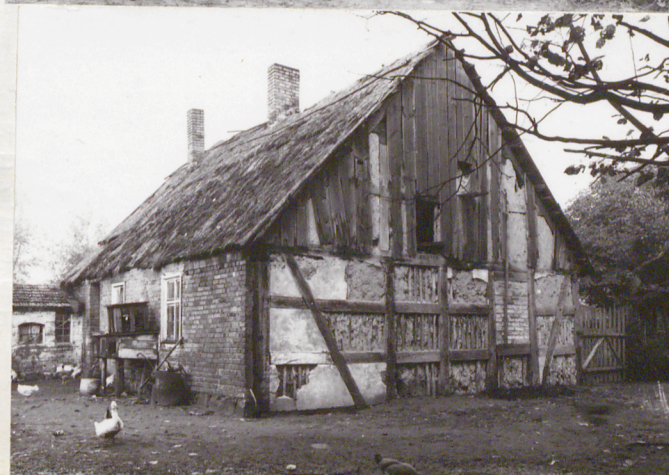
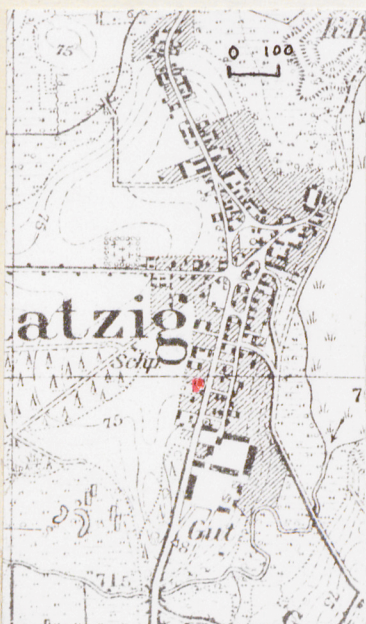
Zinwentaryzowany budynek to szerokofrontowa, symetryczna, dwuizbowa chałupa z sienią i znajdującą się w jej przedłużeniu kuchnią w osi krótszej. Układ pomieszczeń w południowej części dwutraktowy, a w północnej trzytraktowy. Budynek posiada dwa wejścia umieszczone w ścianach długich.

Zinwentaryzowana chałupa to budynek parterowy, zbudowany na planie prostokąta, przykryty wysokim dachem dwuspadowym o nachyleniu połaci ok. 45°, podpiwniczony w ok. 10%. Podpiwniczenie stanowi jedna piwnica umieszczona w południowo-zachodnim narożniku. Ściany piwnicy wykonano z cegły gotyckiej pochodzącej zapewne z miejscowego zamku. Piwnica przykryta jest tzw. stropem nagim. Fundamenty są niewidoczne, najprawdopodobniej kamienne. Ściany zewnętrzne mają mieszaną konstrukcję. Szczytowa ściana północna i ściana długa zachodnia są murowane z cegły, natomiast dwie pozostałe zachowały swoją pierwotną konstrukcję szkieletową, wypełnioną strychułami. Ściany wewnętrzne mają zapewne konstrukcję szkieletową wypełnioną cegłą suszoną. Dokładne rozpoznanie konstrukcji ścian wewnętrznych uniemożliwiają tynki. Stolarka okienna i drzwiowa niejednorodna. Drzwi jednoskrzydłowe, płycinowe o różnym układzie płycin. W ścianach ryglowych są starsze typologicznie okna ościeżnicowe, czteroskrzydłowe, otwierane na zewnątrz, a w ścianach murowanych są okna ościeżnicowo-krosnowe, także czteroskrzydłowe, ale otwierane do wewnątrz. W sieni posadzka z płytek ceramicznych, w kuchni posadzka lastrykowa, a w pozostałych pomieszczeniach podłogi z desek. Stropy drewniano-gliniane /szachulcowe/, gładkie. Więźba dachowa krokwiowo-jętkowa z obustronną podporą stolcową. Dach pokryty jest strzechą słomiano-trzcinową słaną gładko. Strych podzielony jest na dwie części ścianką szachulcową. Pierwotnie w chałupie był zapewne tylko jeden komin szeroki o piramidalnym kształcie, wspierający się na ścianach kuchni. Obecnie są dwa kominy słupowe, wąsko-przewodowe, murowane z cegły. Zmiany tej dokonano najprawdopodobniej w trakcie przebudowy dwóch ścian zewnętrznych. W kuchni nie ma stałego trzonu lecz westfalka. W jednej izbie jest stały, kafłowy piec ogrzewczy, a w drugiej jest mały ogrzewczy piecyk przenośny. Pozostałe pomieszczenia są nieogrzewane. W chałupie jest elektryczna instalacja oświetleniowa.

14. Kubatura	15. Powierzchnia użytkowa	16. Przeznaczenie pierwotne	17. Użytkowanie obecne
425 m ³	95,5 m ²	mieszkalne	mieszkalne
18. Prace budowlane i konserwatorskie, ich przebieg i dokumentacja		19. Stan zachowania (fundamenty, ściany zewnętrzne, ściany wewnętrzne, sklepienia, stropy, konstrukcje dachowe, pokrycie dachu, wyposażenie i instalacje) <p>Obiekt jest poważnie zniszczony; przegniła podwalina, wybrzuszone ściany zewnętrzne, w komorach częściowo zarwane podłogi i stropy. Budynek przeznaczony jest do rozbiórki.</p>	
20. Najpilniejsze postulaty konserwatorskie
