1. Obiekt

DOM LEŚNICZEGO w zespole folwarcznym

1920

B R A Ł Ę C I N

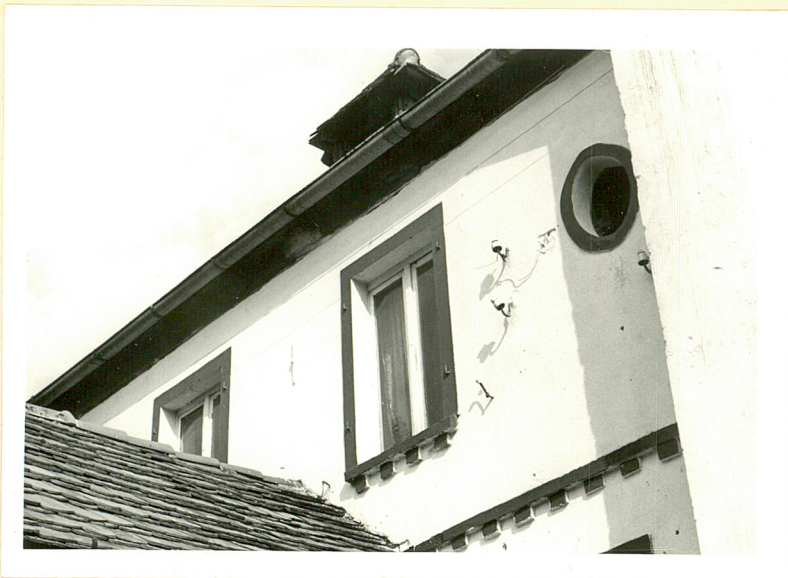
1

Fot: 1) Szczyt w elewacji SW
2) Elewacja NE
3) Ganek w elewacji SW

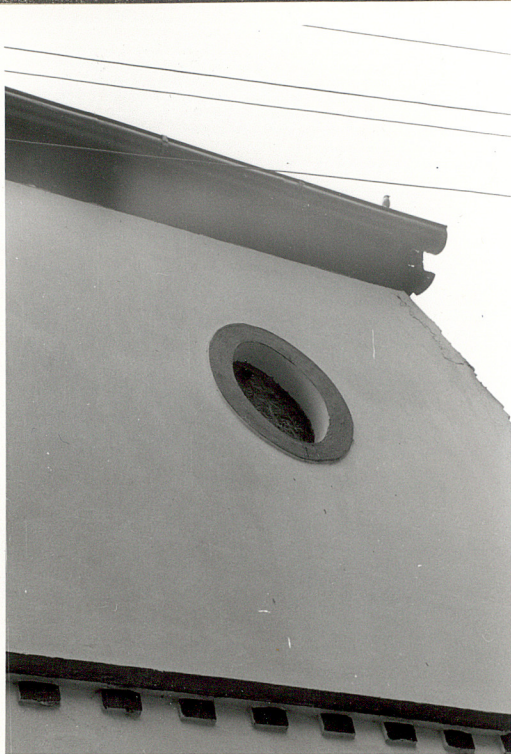
1

- Fot: 1) Owalne okno w szczycie
 elewacja NE
 2) Elewacja SE
 3) Datownik: O.v.S. 1920
 4) Okienka w wystawce dachu
 5) Wejście do piwnicy
 6) Okno piwnicy
 7) Okno przyziemia w opasce

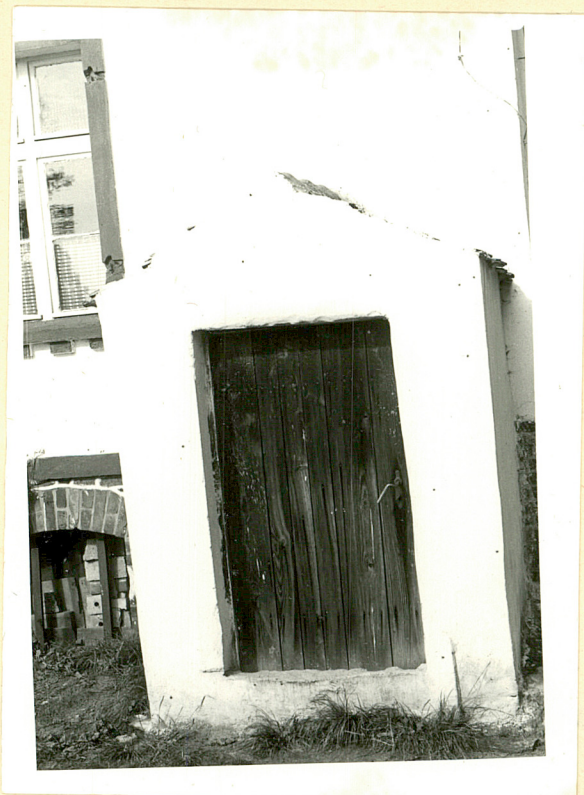
5

Schody: do piwnicy zewnątrz ceglane jednobiegowe, proste, wewnętrzne drabiniaste drewniane jednobiegowe proste - na poddasze j.w.

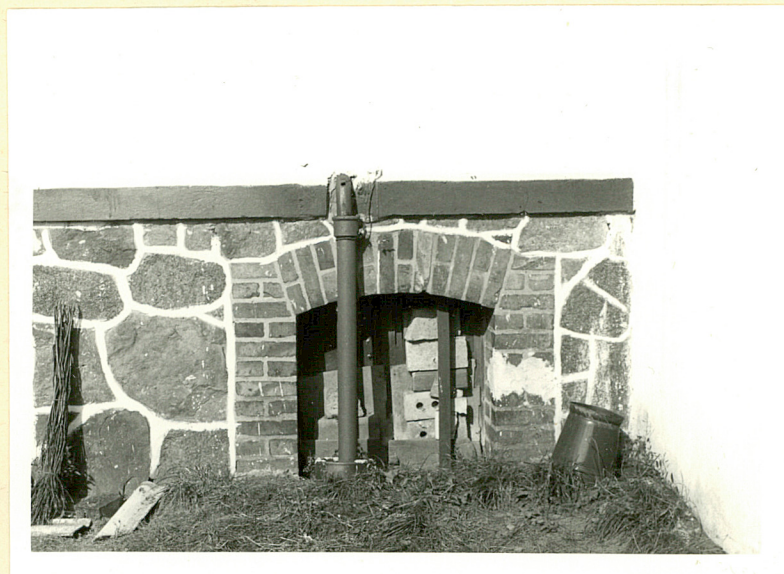
6

Elewacje: wszystkie otynkowane z kamiennym licem podmurówki pokreślonym białymi spoinami kamieni i pomalowaną, otynkowaną rolką - w podmurówce okna piwnicy o łukach odcinkowych w opaskach ceglanych. Elewacja frontowa trójosiowa z centralnym dwukondygnacyjnym ryzalitem rozdzielonym pomalowanym gzymsem międzykondygnacyjnym (wysunięta co druga cegła) i wieńczącym prostym. Okna w prostokątnych opaskach z gzymsem podkreślającym podokienniki (co 2 cegła wysunięta). Elewacja tylna pięcioosiowa z wejściem z ganku w 3 osi i przybudowanym wejściem do piwnicy za piątą osią - wystrój jak elewacji frontowej, lecz bez ryzalitu. W połaci dachu wystawki
... c.d. załącznik nr 1
