1. Obiekt 163/2

CIELETNIK, NR 1

W A R D Y N

12. Autorzy, historia obiektu, określenia stylu.

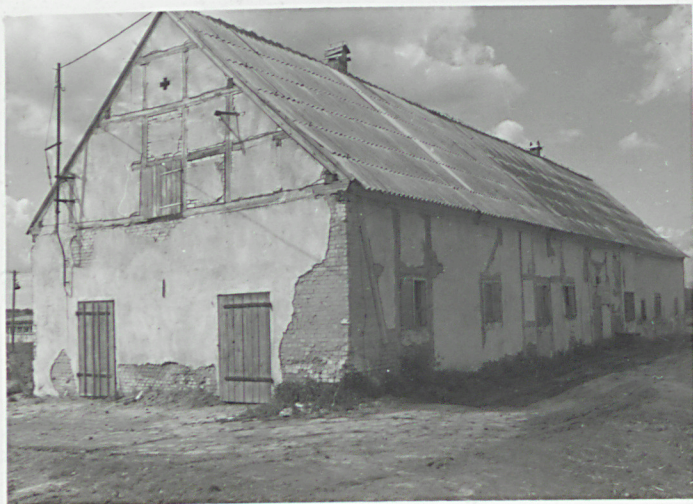
1

Elewacja północna: w partii środkowej paszarnia /lekko odchylona w prawo od osi budynku/ z parą otworów drzwiowych, na prawo od tejże paszarni cztery otwory okienne, nieregularne, o różnej wielkości; z tego skrajny zaślepiony, a od strony paszarni z okiennicą; z lewej strony paszarni /wschodniej także cztery otwory okienne nieregularnie usytuowane.

Elewacja wschodnia: w kondygnacji podstawowej ceglanej dwa dwuskrzydłowe otwory wejściowe, symetryczne. Partia poddasza z muru pruskiego z otworem załadunkowym w osi, w szczycie otwór wentylacyjny w kształcie krzyża.

- 1.2.elewacja frontowa
od strony E i W
3.elewacja tylna S

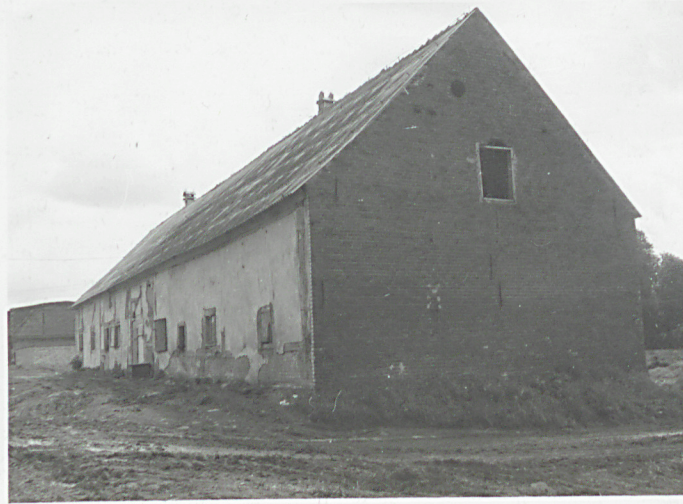
2

Elewacja zachodnia: kondygnacja podstawowa bez otworów; w partii poddasza nowo wykuty prostokątny otwór /na prawo od osi/; w szczycie asymetrycznie umieszczony oculus.

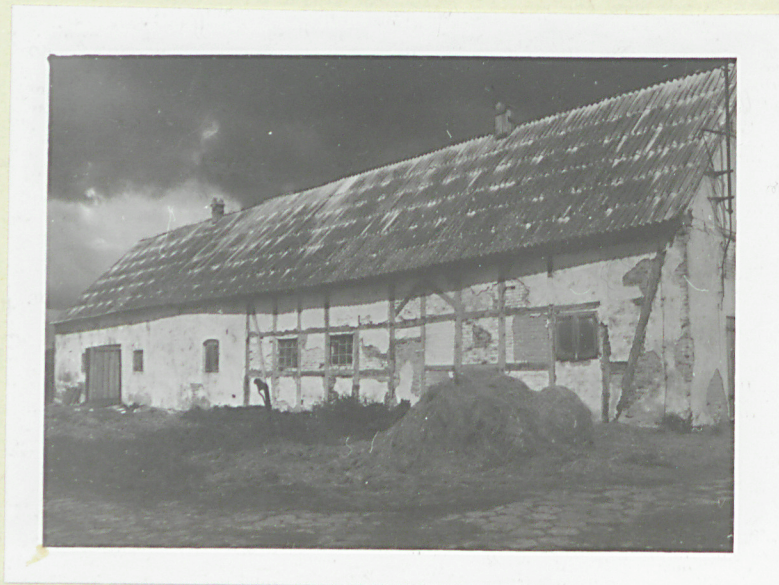
3

Elewacja południowa: schemat identyczny jak w elewacji północnej: w partii środkowej odcinkowy otwór okienny od paszarni; wschodnia część -prawa- pięcioosiowa z drzwiami pośrodku, obecnie drzwi i okno z ich prawej strony zamurowano; w zachodniej /lewej/ części elewacji dwuskrzydłowe wrota prostokątne, flankowane dwoma prostokątnymi oknami.
