1. Obiekt:

166/1

MŁYN WODNY NR 5

GŁĘBOCZEK

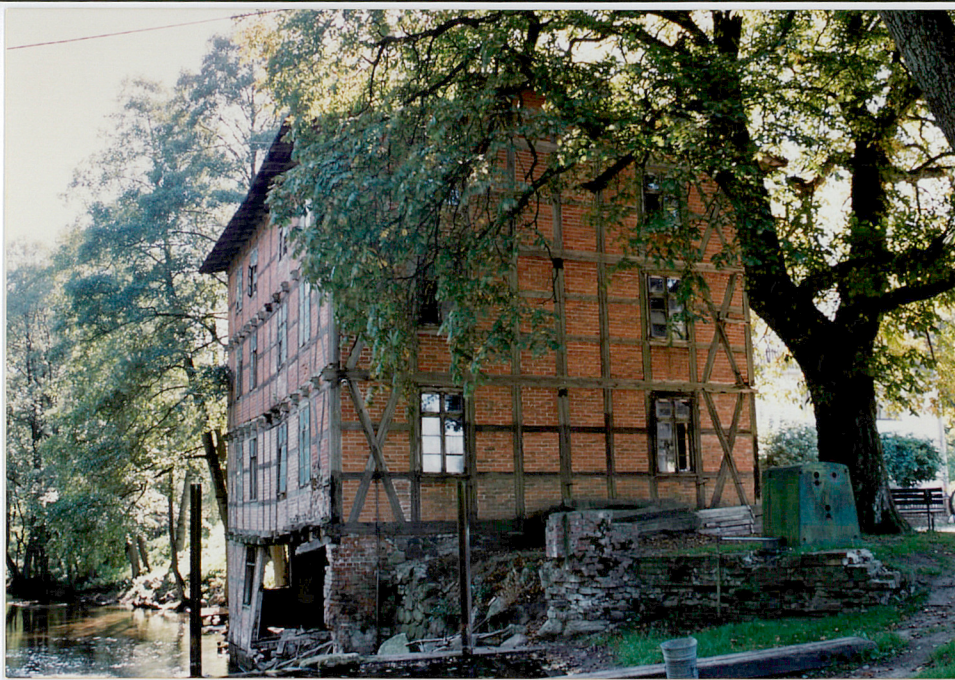
Ściany: obwodowe wykonane w technice ryglowej z ceglanym wypełnieniem, nietynkowane, z odsłoniętą konstrukcją drewnianą. Szkielet ścian ryglowych (fot. 1 – 6) tworzy regularną kratownicę, wykonaną z rytmicznie rozmieszczonych słupów, osadzonych dołem w podwalinach (w obrębie ścian szczytowych przyziemia są to belki stropowe), górami spiętych oczepami i połączonych dwoma poziomami rygli (na III kondygnacji 1 poziom), a kwatery przynaróżne wzmocnione krzyżującymi się zastrzałami (fot. 7). Słupy o wym. 18 x 20 cm, rygle 14 x 16 cm, połączenia ciesielskie w całości kołkowane, a szkielet ze śladami smołopodobnego impregnatu. Wypełnienie pól międzyryglowych stanowi cegła ceramiczna (maszynowa) w układzie wozówkowym, a w przestrzeniach między belkami stropowymi także w układzie główkowym (na płask i zrąb). Nadproża okienne i drzwiowe drewniane (belkowe), proste.

1. młyn wodny – widok ogólny od płd.-zachodu, z drogi dojazdowej do zagrody
2. młyn wodny – elewacja frontowa (zachodnia)
3. młyn wodny – widok ogólny od północy – w osi rzeki

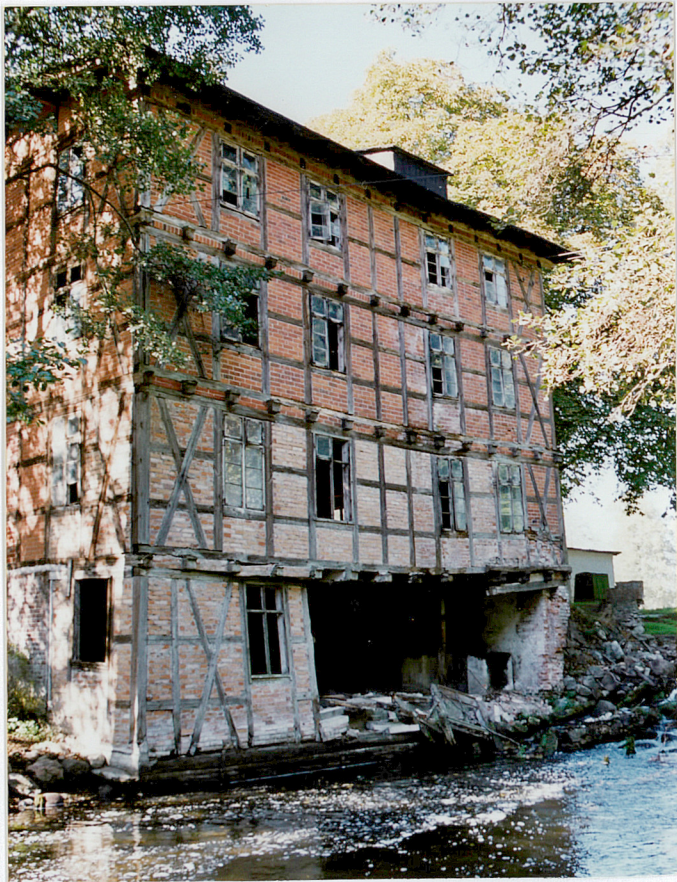
Ściany piwnicy kamienno-ceglane, o przekroju ok. 50 cm, pokryte tynkiem wapiennym (fot. 12, 14); od strony rzeki ściana ryglowa, o analogicznej konstrukcji jak w/opisane ściany obwodowe, ale osadzona na zdwojonej (lub zestopniowanej) podwalinie, która tworzy naturalną faszynę koryta rzeki (fot. 4).

Elewacje ścian długich (fot. 2, 4) trzykondygnacyjne (wschodnia 4-kondygnacyjna), 4-osiowe, lustrzanie symetryczne. Elewacje szczytowe (fot. 5-6) również trzykondygnacyjne, 2-osiowe, lustrzanie symetryczne. Głównym elementem wystroju elewacji jest regularny (i powtarzalny na każdej kondygnacji) szkielet konstrukcji ryglowej, zaakcentowany przynaróżnymi, krzyżującymi się zastrzałami oraz ozdobnie wyprowadzonymi końcami belek stropowych, płatwi i krokwi (fot. 7). Całość elewacji utrzymane w naturalnej kolorystyce budulca, tj. oparta na kontraście lekko czernionego, drewnianego szkieletu z ceglanym (ceramicznym) wypełnieniem pól międzyryglowych. W szczyty północnym element dekoracyjny w postaci datownika z inicjałami [P.M. 1895], wyryty bloczkach kamiennych.

4. młyn wodny – elewacja wschodnia
5. młyn wodny – elewacja południowa, z fragmentem fundamentu po domu robotnika młyńskiego
6. młyn wodny – elewacja północna

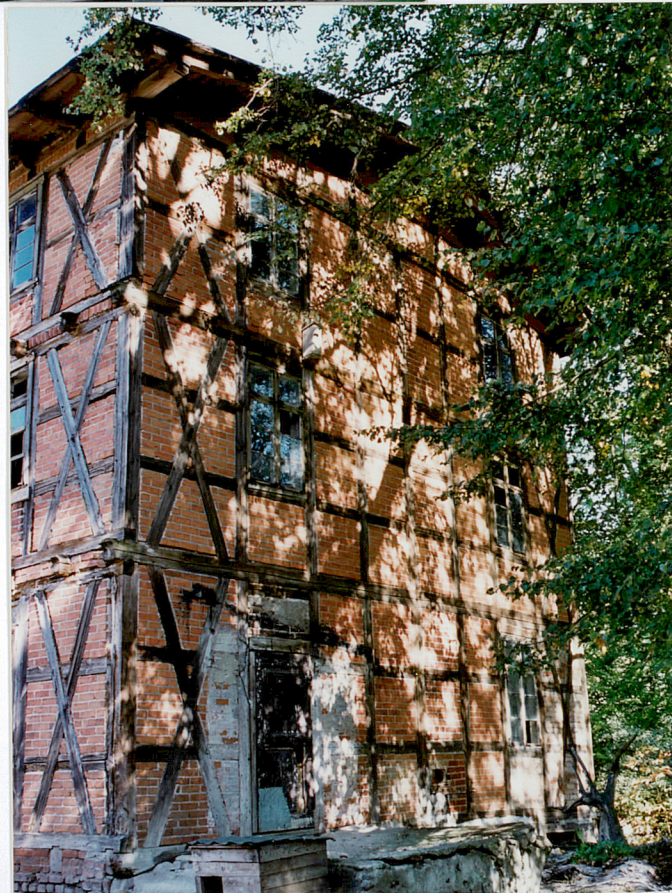
5.

Posadowienie: zróżnicowane. Północna część ściany frontowej i szczyt północny (fot. 6) osadzone na podmurówce z kamienia łamanego, o wys. 20 – 40 cm. Południowa część ściany frontowej i szczyt południowy (fot. 5) na ceglanej podmurówce. Od strony rzeki (fot. 1) budynek osadzony na ryglowej ścianie piwnicy z podwójną podwaliną (i prawdopodobnie palowaniem), a narożniki ceglane. Po starym budynku robotnika młyńskiego zachował się fragment kamiennego posadowienia ścian.

Stolarka drzwiowa: pierwotna. Drzwi do młyna (fot. 9) 2-skrzydłowe, ramowo-płycinowe, zawieszone na trzpieniowych zawiasach, z 3-polowym nadświetlem; okucia (klamki, zamek, wrzeciady i kłódka) wtórne. W szczycie południowym (fot. 5) drzwi 1-skrzydłowe, płycinowe, pełne, na trzpieniowych zawiasach.

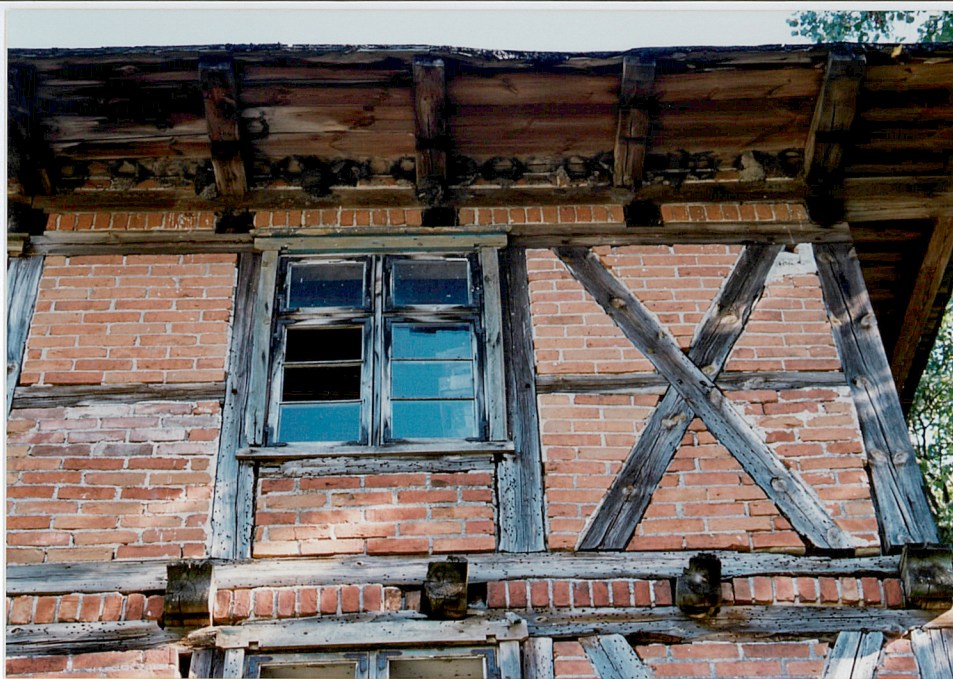
Wieżba dachowa: pierwotna. Jest to konstrukcja krokwiowo-płatwiowa, z krótkimi podporami stolcowymi, stabilizowana mieczami. Krokwie o rozstawie co 90 – 100 cm, wsparte zaciosami na płatwiach stopowych; końce krokwi ozdobnie profilowane i wyprowadzone ok. 90 cm poza lico ścian (fot. 7). Analogicznie wyprowadzone i opracowane są płatwie w szczytach, które stanowią wsparcie dla jednej pary krokwi.

Stolarka okienna: w całości pierwotna. Są to okna ościeżnicowe, 4-skrzydłowe (fot. 1, 15, 19), dzielone asymetrycznym krzyżem, zawieszone na hakowo-kątowych zawiasach i zamykane na haczyki; dolne skrzydła z podziałem szczelinowym na 3 pola. W obrębie III kondygnacji (fot. 7) okna o analogicznej konstrukcji, ale nieco mniejszej skali. Wszystkie otwory ujęte deskowymi opaskami. W obrębie parteru wtórne (ale historyczne, z odzysku) okna 2-skrzydłowe, krosnowe (otwierane na zewnątrz), z 2-polową nadstawką.

7. młyn wodny – fragment konstrukcji ściany zachodniej w obrębie III kondygnacji
8. młyn wodny – fragment szczytu północnego z datownikiem i inicjałami [P.M. 1895]

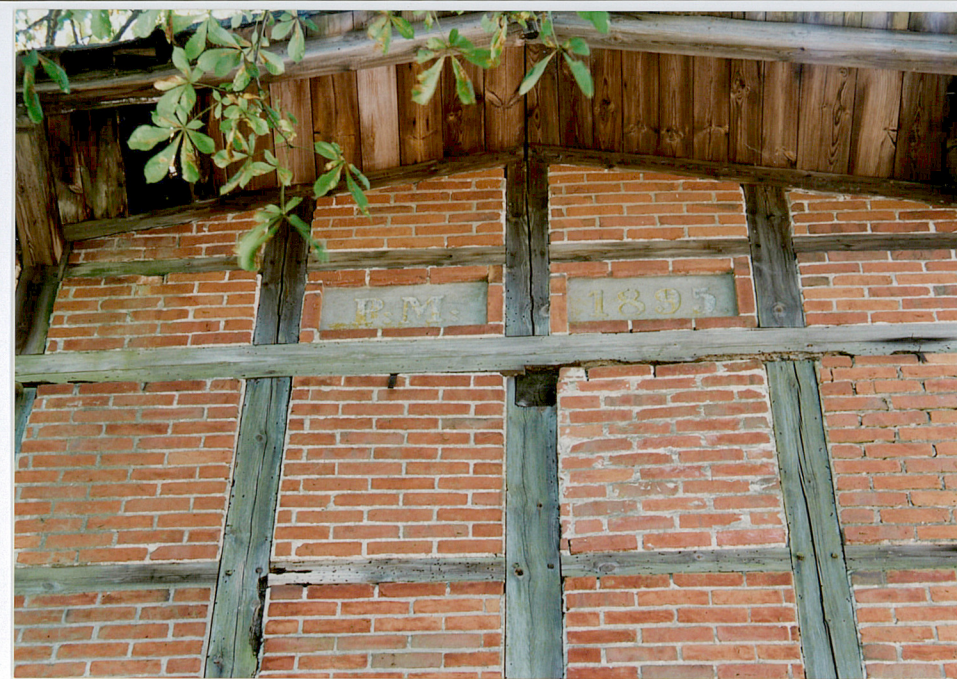
8.

Ewidencjonowany **młyn wodny** w Głęboćku został wzniesiony w 1895 r., o czym świadczy data umieszczona w szczycie północnym (fot. 8) oraz typ ryglowej konstrukcji ścian z krzyżującymi się zastrzałami – charakterystycznym elementem dla obiektów z przełomu XIX/XX w. Należy przypuszczać, że obiekt ulokowano na miejscu wcześniejszego młyna (?), przy wykorzystaniu części pierwotnego (kamiennego) posadowienia. Nowy budynek został poszerzony w kierunku rzeki i wzniesiony w całości w konstrukcji ryglowej (w tym ściana przyrzeczna piwnicy). Brak informacji o właścicielach, czy budowniczych młyna, ale przy dacie umieszczone są także inicjały [P. M.], odnoszące się prawdopodobnie do ówczesnego właściciela. W owym czasie rozbudowano zagrodę młynarza: ulokowano ryglową stodołę, budynek gospodarczy (bukownik), spichlerz. Wg. tradycji ustnej młynarz dysponował blisko 170 hektarowym gospodarstwem. Z kolei w I. 10-tych XX w. wzniesiono murowany budynek inwentarski oraz przebudowano spichlerz na mieszkanie ze suszarnią.

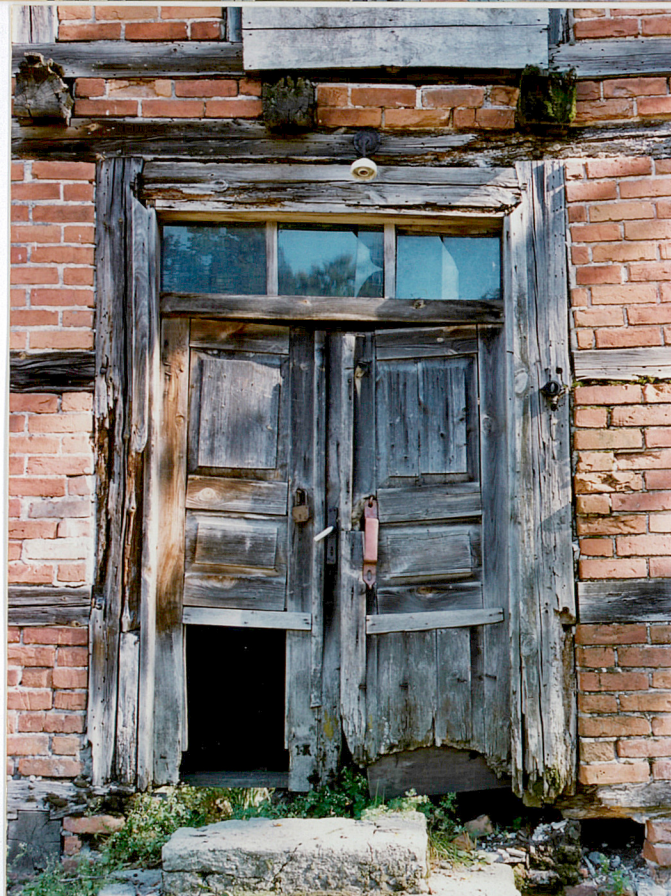
9. młyn wodny – dwuskrzydłowe drzwi frontowe
10. młyn wodny – okno w ścianie frontowej, w obrębie pom. mieszkalnego
11. młyn wodny – przyziemie ściany północnej i wschodniej

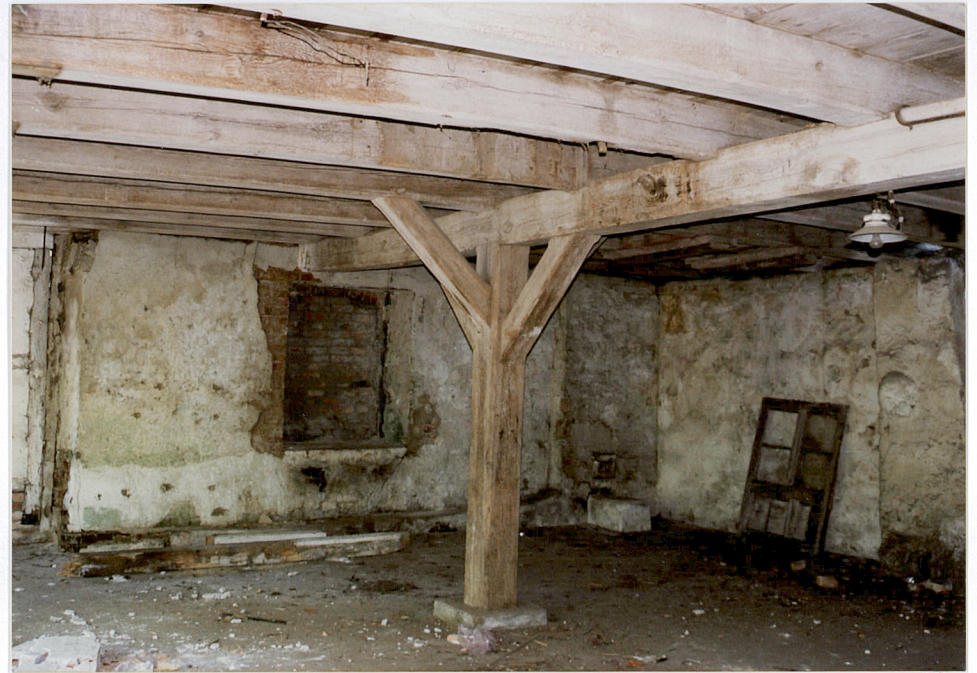
Stropy: o jednorodnej konstrukcji - drewniane, belkowe nagie (fot. 12, 15, 19), wsparte na środkowym (wzdłużnym) podciągu i trzech słupach, które stabilizowane są krótkimi mieczami; w obrębie piwnicy słupy osadzone na ceglanej podmurówce. Belki stropowe nad I i II kondygnacją wyprowadzone ok. 25 cm poza lico ścian i ozdobnie profilowane (fot. 2, 4). Belki stropowe o wym. od 18 x 20 do 25 x 26 cm, podciągi o wym. 20 – 24 x 24 – 26 cm, a stojce 20 - 23 x 23 – 25 cm.

Brak. Instalacja elektryczna odłączona. W płd.-zachodnim narożniku budynku zachowany komin słupowy (fot. 12), do którego podłączone były piece na parterze i II kondygnacji.

12. młyn wodny – wnętrze piwnicy, widok w kierunku południowym (na komin)
13. młyn wodny – wnętrze piwnicy, widok w kierunku północnym (na podstawę wału napędowego)

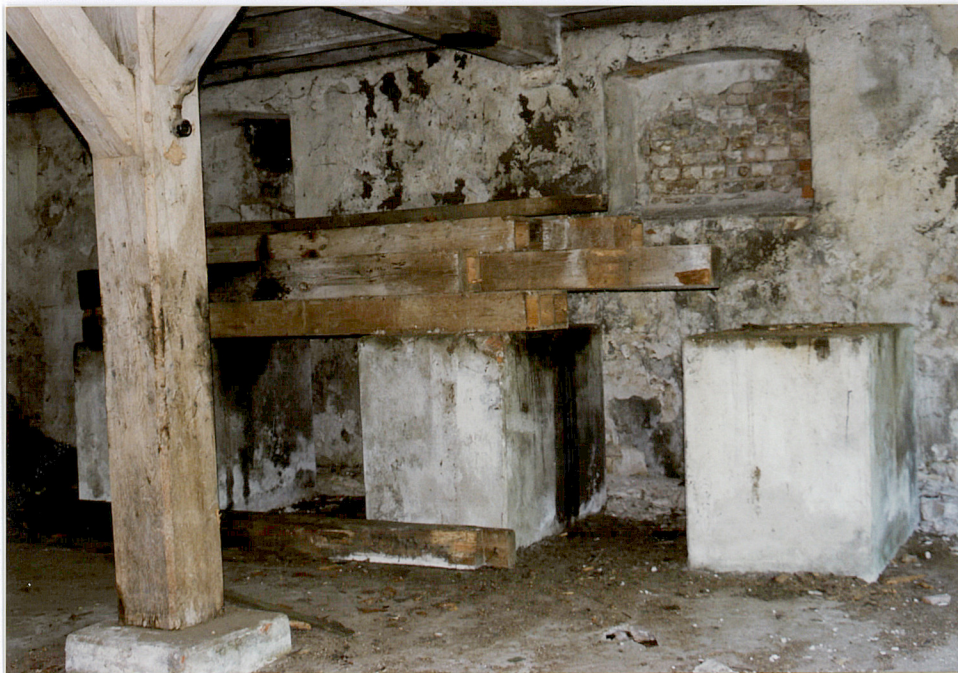
13.

2. filary wału napędowego (fot. 13)

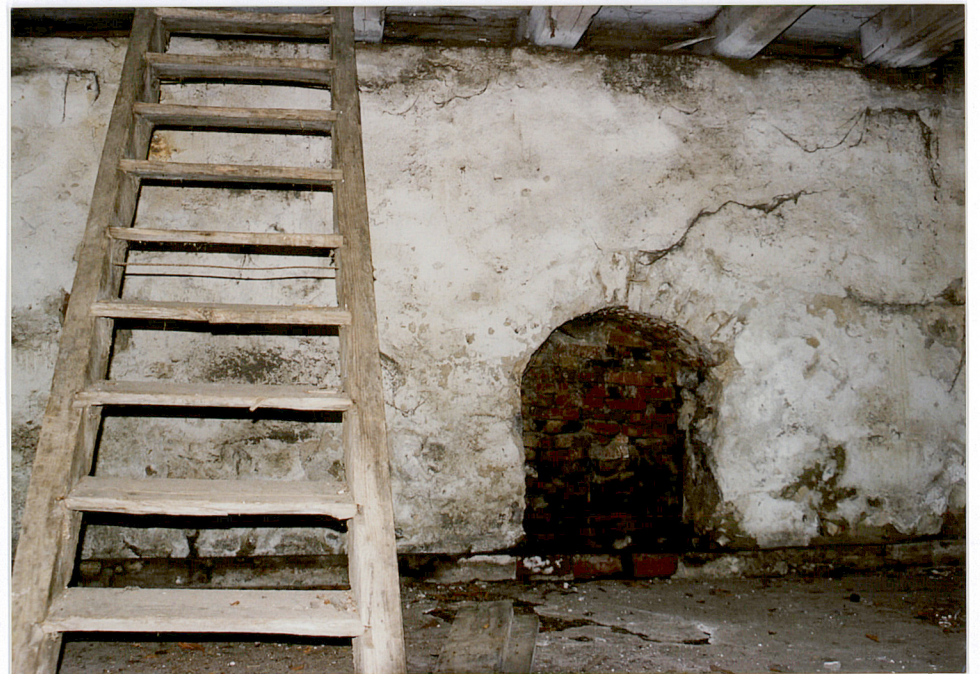
14. młyn wodny – wnętrze piwnicy, widok w zachodnim (schody na parter)
15. młyn wodny – parter, widok ogólny w kierunku płn.-wschodnim
16. młyn wodny – parter, ściana wewnętrzna i fragment czyszczarki

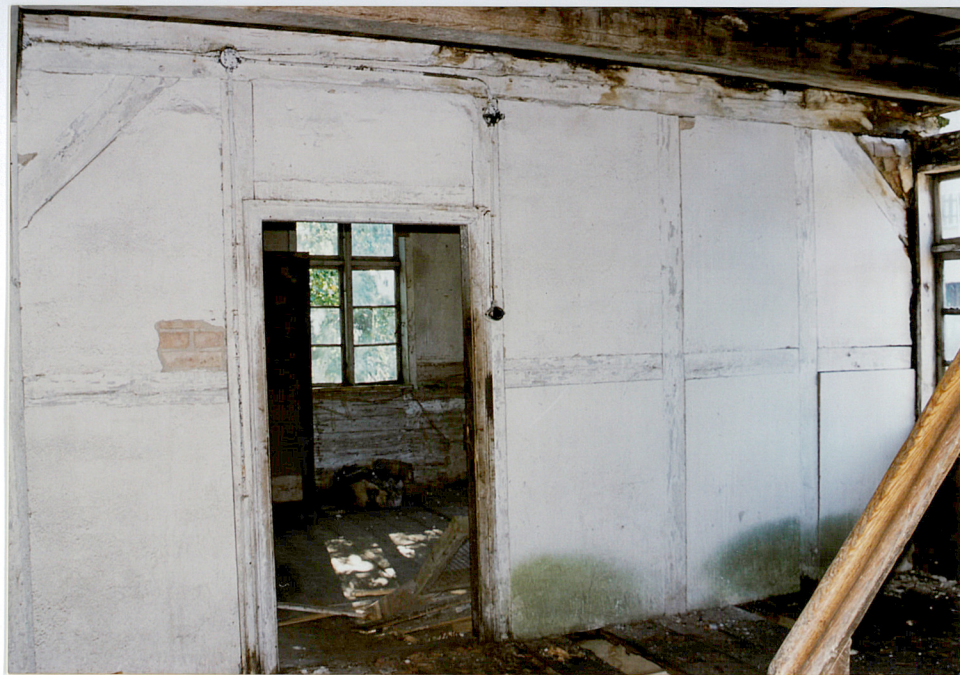
Drzwi wewnętrzne niezachowane; pierwotnie 1-skrzydłowe (fot. 17).

17. młyn wodny – II kondygnacja, ściana wewnętrzna z drzwiami do warsztatu
18. młyn wodny – II kondygnacja, element transmisji przy narożniku płn.-zachodnim

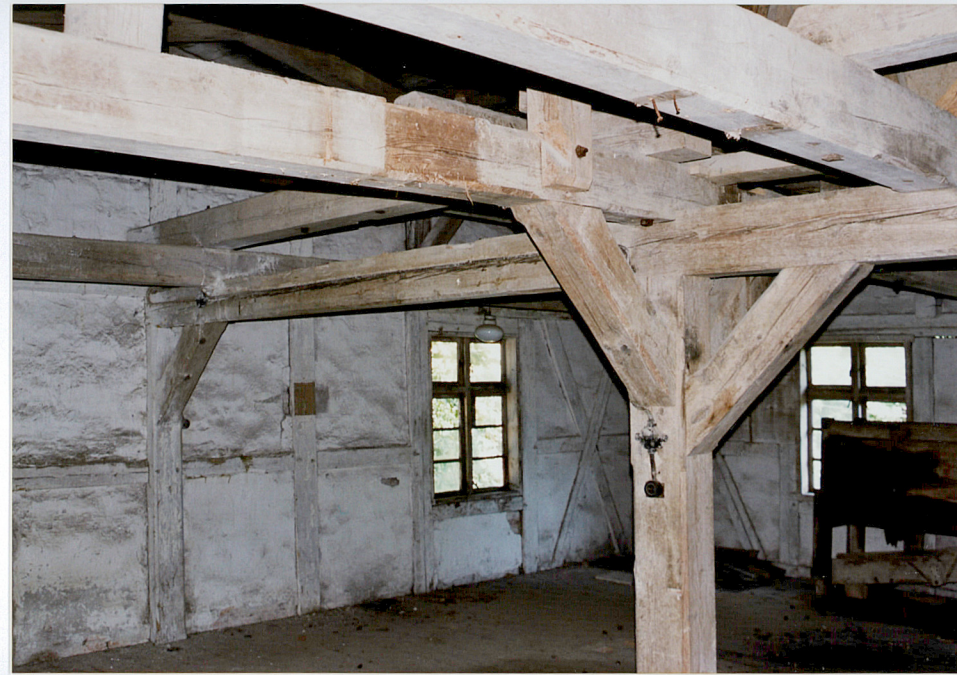
4. fragment odsiewacza (fot. 19)
5. drewniane koło windy i element transmisji (fot. 21)

19. młyn wodny – III kondygnacja, widok ogólny w kierunku płn.-wschodnim
20. młyn wodny – III kondygnacja, widok ogólny w kierunku płd.-wschodnim
21. młyn wodny – III kondygnacja, drewniane koło windy i elementy transmisji

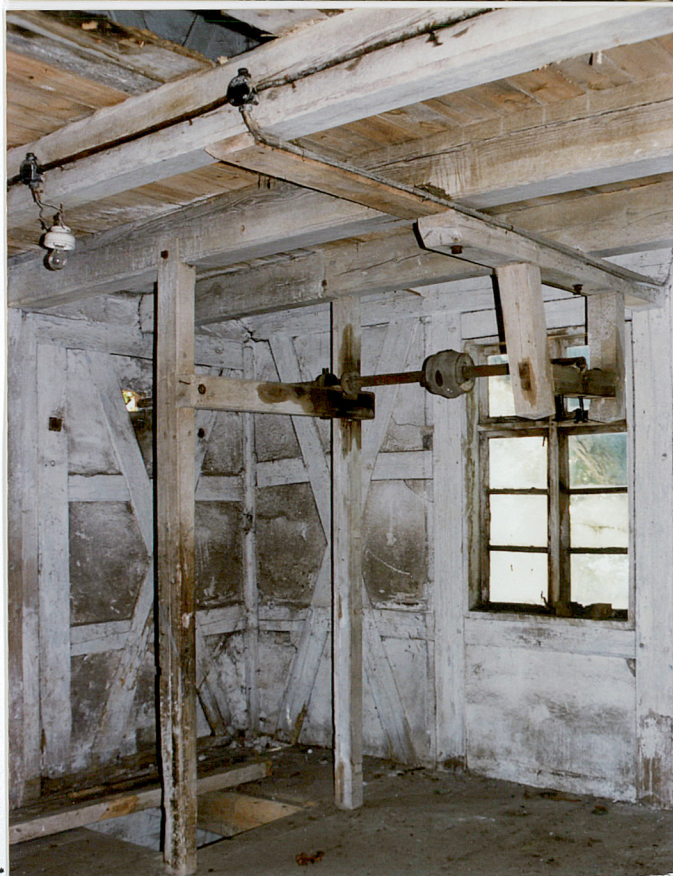
18.

3. elementy transmisji (fot. 18)

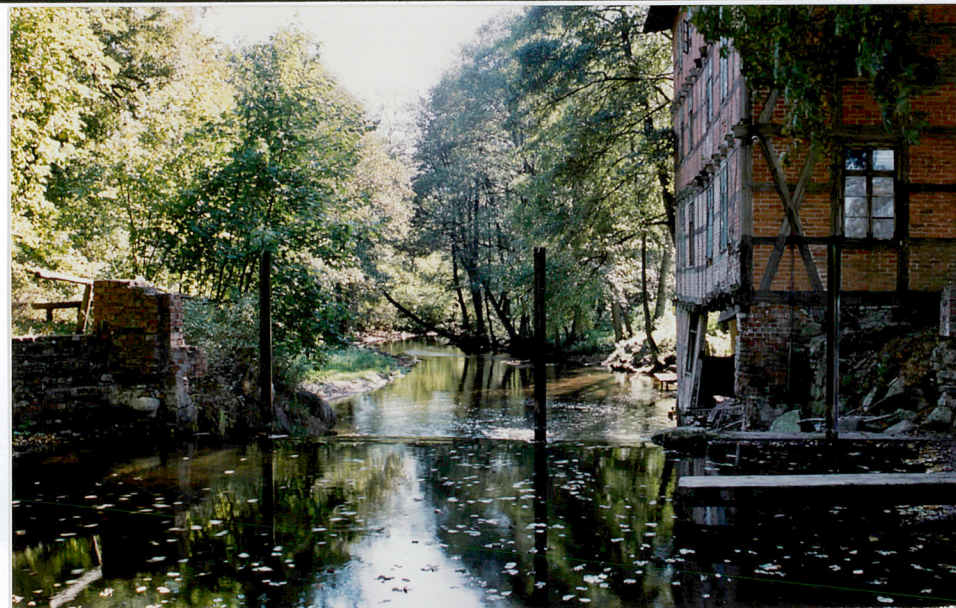
22. zagroda młyńska – droga dojazdowa z ciągiem kamieni młyńskich
23. rzeka Drawa i stopień wodny – widoki od północy
24. zagroda młyńska – dom młynarza – spichlerz (3, 4), widok od zachodu

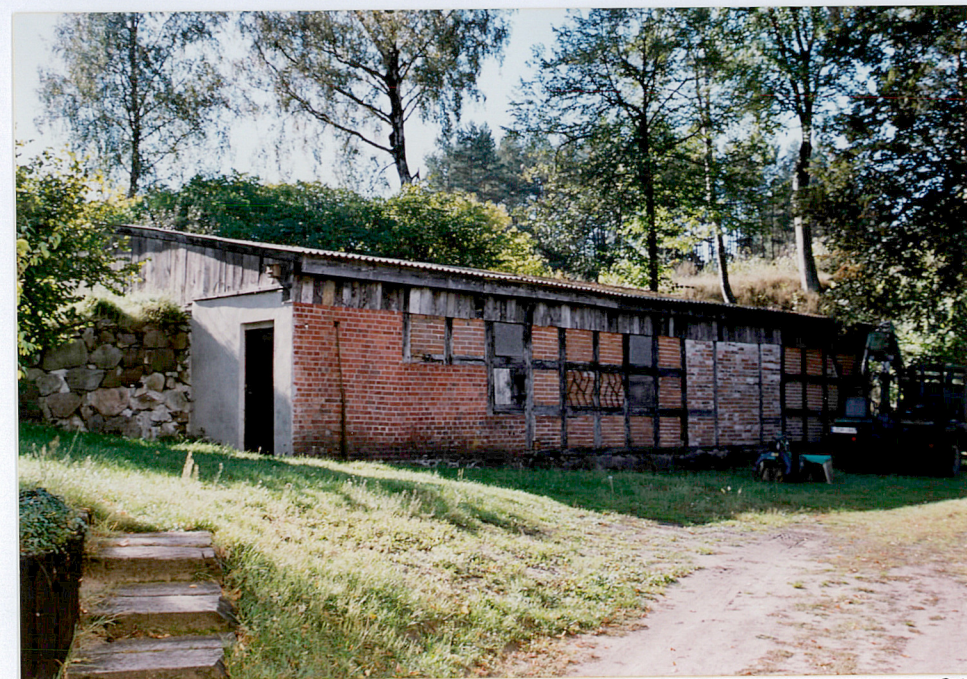
27. zagroda młyńska – ryglowa stodoła (5), widok od północy
28. zagroda młyńska – budynek inwentarski (6) oraz fragment kamiennej stodoła (6a)
