DOM MIESZKALNY (KAMIENICA)

CHOJNA  
SZCZECIŃSKA

ul. Jagiellońska 9  
74-125 Chojna

A-13021 data 11.06.1997

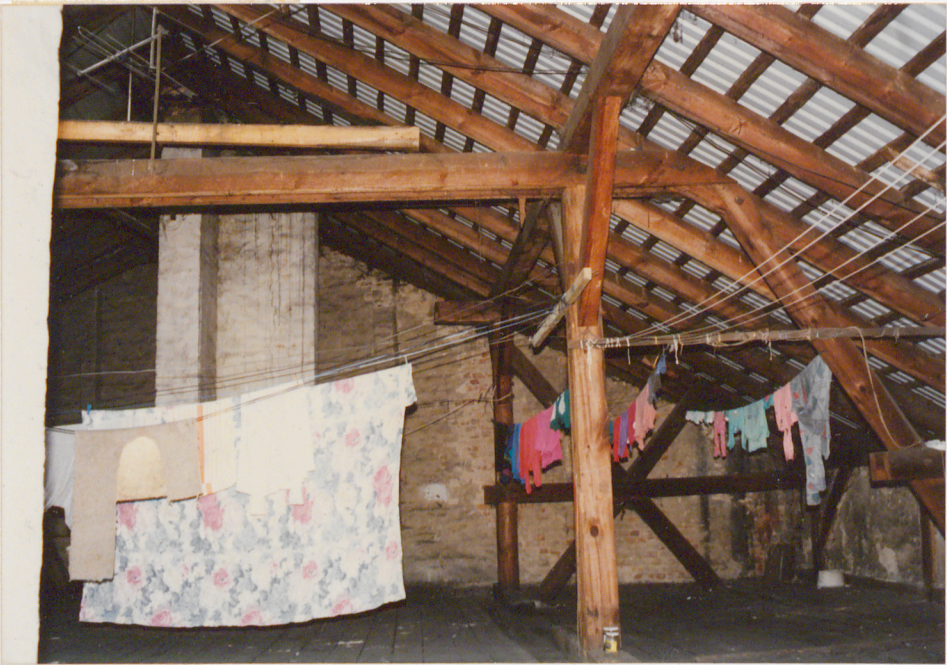
Wieżba dachowa krokwiowo-płatwiowa (płatwie pośrednie) z obustronną podporą stolcową i wzmocnieniem kleszczowym (kleszcze rozmieszczone w dwóch poziomach: poniżej płatwi pośrednich i stopowych). Co piąty koziół krokwiowy usztywniony dodatkowo długimi zastrzałami. Stojce podpór stolcowych wczopowane w podciągi belek stropowych. Stopy krokwi osadzone w płatwiach stopowych; wzmacniające je krótkie słupki i miecze wtopione są w mur ścianki kolankowej poddasza. Elementy wieżby dachowej obrobione są mechanicznie; połączenia ciesielskie wzmocnione metalowymi śrubami. Przekroje użytego do konstrukcji materiału: krokwie - 10 x 18 cm, stojce podpór stolcowych - 18 x 21 cm.

- 2. Elewacja frontowa - widok od południowego-wschodu
- 3. Elewacja zachodnia
- 4. Elewacja północna
- 5. Widok oficyny od północnego- wschodu
- 6. Widok ogólny budynku od północnego-wschodu
- 7. Elewacja wschodnia
- 8. Ryzalit pozorny elewacji frontowej
- 9. Ryzalit wschodni elewacji północnej
- 10. Okno I kondygnacji elewacji południowej
- 11. Południowy otwór przejazdu bramnego
- 12. Wnętrze przejazdu bramnego
- 13. Fragment wnętrza klatki schodowej
- 14. Fragment klatki schodowej - podwójne drzwi do mieszkań
- 15. Fragment klatki schodowej - drzwi do mieszkania
- 16. Wnęka w pomieszczeniu traktu frontowego I kondygnacji
- 17. Drzwi w mieszkaniu II kondygnacji
- 18. Drzwi w mieszkaniu II kondygnacji
- 19. Fragment więźby dachowej
- 20. Fragment więźby dachowej
