1. Obiekt

PAWILON WIEZIENNY (9)
W ZESPOLE WIEZIENIA

WKŁADKA DO KARTY EWIDENCYJNEJ ZABYTKÓW ARCHITEKTURY I BUDOWNICTWA

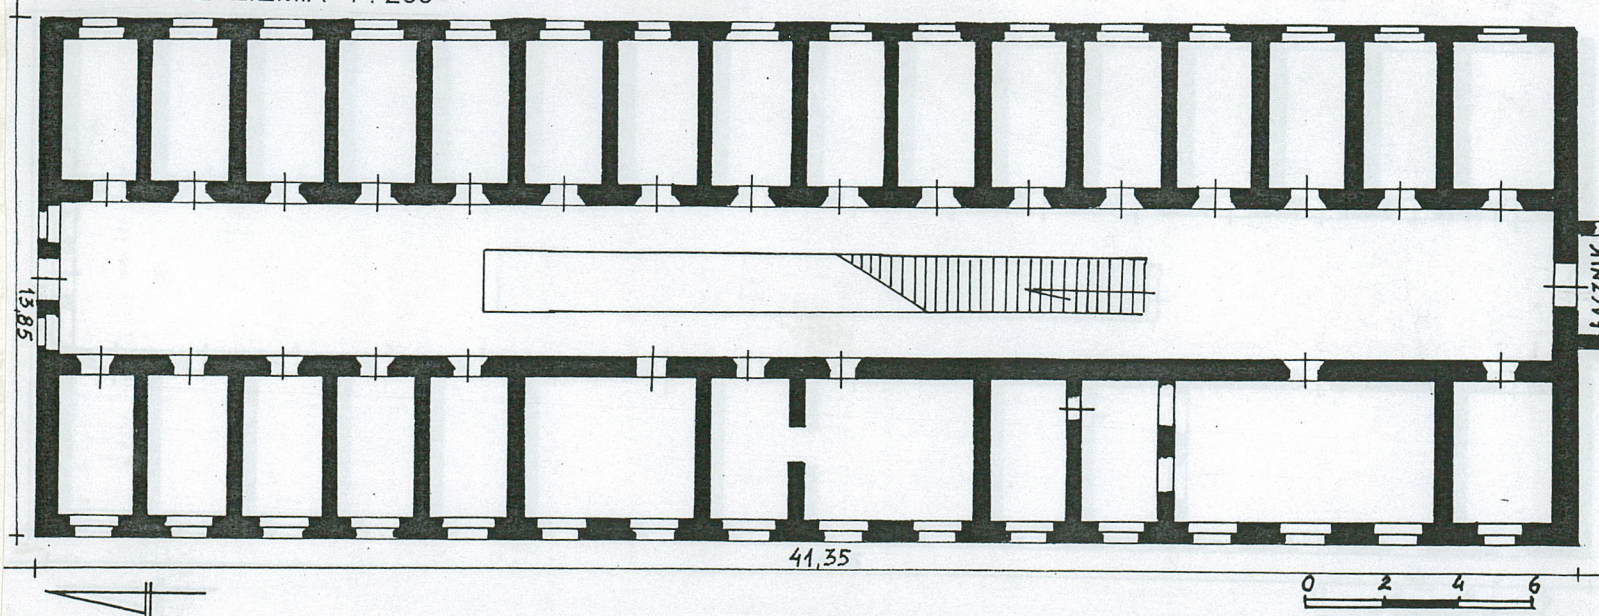
RZUT PRZYZIEMIA 1 : 200

RZUT: budowla założona na planie wydłużonego prostokąta o wymiarach 41,35 x 13,85 m (rozwiniętego na osi N-S). Posiada układ trójtaktowy, z szeregiem cel wzdłuż ścian długich oraz pionem komunikacyjnym zajmującym środek.

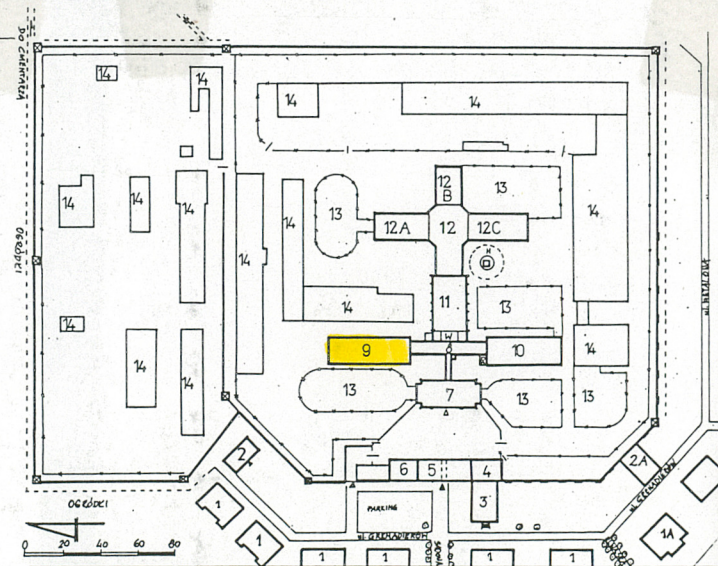
PLAN SYTUACYJNY

SYTUACJA: zespół zabudowań więziennych w Goleniowie usytuowany jest w płn.-wsch. części miasta; ograniczony od zach. ul. Grenadierów. Na płn., pld. i wsch. od zespołu rozciągają się ogródki i łąki. Ewidencjonowany pawilon B (założony na osi N-S) połączony jest parterowym łącznikiem z bliźniaczym pawilonem D (10) położonym równolegle na pld. oraz z pawilonem A (7 - pierwszym za wejściem) i dominantą założenia – pawilonem szpitalnym z kaplicą i wieżą (11), stojącym po wsch. stronie, na osi pawilonu A.

1. dwurodzinne bud. mieszkalne personelu więziennego
- 1A. willa dyrektora więzienia
2. wielorodzinne bud. mieszkalne personelu więziennego
3. bud. socjalny – świetlica
4. bud. administracyjny
- 5-6. rozbudowa bud. administracyjnego
7. pawilon więzienny A
8. łącznik
9. pawilon więzienny B
10. pawilon więzienny D
12. pawilon więzienny C
13. spacemiki
14. obiekty zbudowane po 1945 r.
- W. wieża
- zachowane oryginalne odcinki muru
11. Bud. wielofunkcyjny

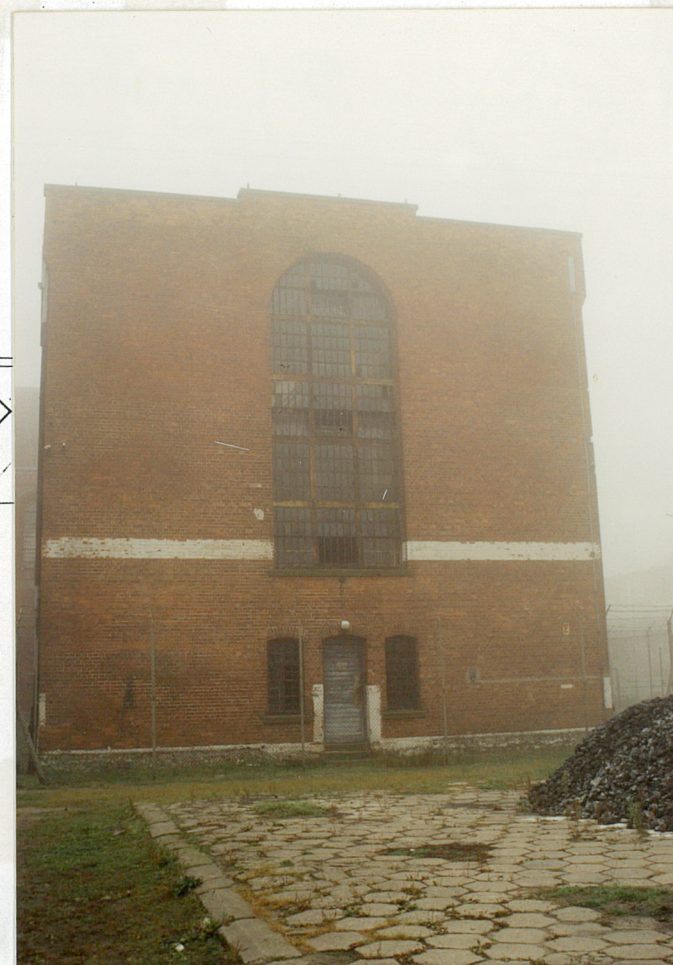
1. widok na pawilon od strony pñ.-zach.
2. elewacja pñ.
3. elewacja zach.
4. elewacja wsch.
5. fragm. elewacji wsch., widoczny kamienny cokół i opaska z kamiennej kostki wokół cokołu (w głębi budynek z wieżą – 11)
6. wnętrze na poziomie parteru
7. wnętrze – widok z najwyższej kondygnacji
8. wnętrze – widoczne stalowe podpory podestów przy celach
9. drzwi zewnętrzne – widok od wnętrza
10. drzwi cel na najwyższej kondygnacji
11. wnętrze – drzwi do celi na parterze, widoczna tabliczka sygnalizacyjna
12. fragm. mechanicznej sygnalizacji, uchwyt uruchamiania tabliczki od strony celi
13. wnętrze – drzwi celi na parterze
14. wnętrze celi – widok na drzwi
15. drzwi do celi od strony wewnętrznej
