CHAZUPA

K A M I E N N Y J A Z

4. Adres	Kamienny Jaz nr 17 74-430 Trzcieńsko Zdrój
----------	---

KAMIENNY JAZ gm. Chojna, woj. szczecińskie - CHAŁUPA nr 17

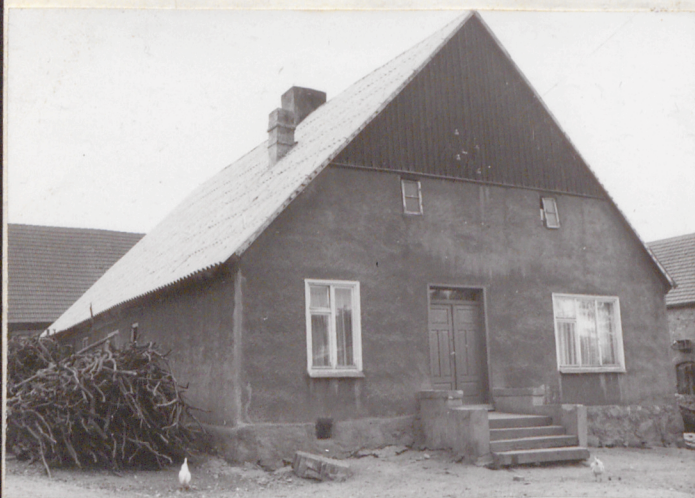
Inwentaryzowany budynek reprezentuje typ wąskofrontowej chałupy z częścią inwentarską z poł. XIX w. Bez dokładniejszych badań architektonicznych i archiwalnych trudno ocenić czy zachowała się ona w swej pierwotnej formie. Uchwycono jedynie niektóre zmiany nie umniejszające w znaczący sposób jej wartości zabytkowej. I tak jeszcze przed 1945 rokiem wyburzono szeroki /piramidalny/ komin zastępując go kominem słupowym oraz zlikwidowano kominki szafkowe, z których jeden zamieniony na szafkę w ścianie zachował się do dzisiaj. [redacted] w okresie 30-lecia przeprowadzili szereg remontów, między innymi zmieniono pokrycie dachu karpiówkę zastępując płytami eternitowymi, otynkowano budynek od zewnątrz zasłaniając jej ryglową konstrukcję, połączono dwa okienka w ścianie frontowej w jedno duże okno, w izbach założono podsufitki.

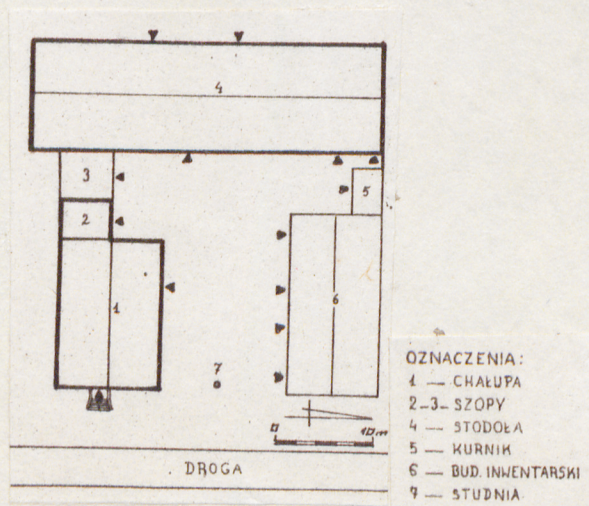
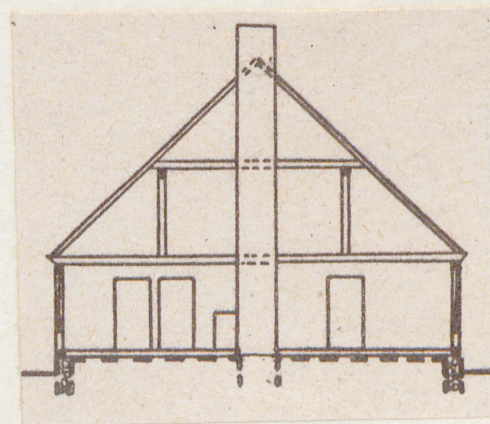
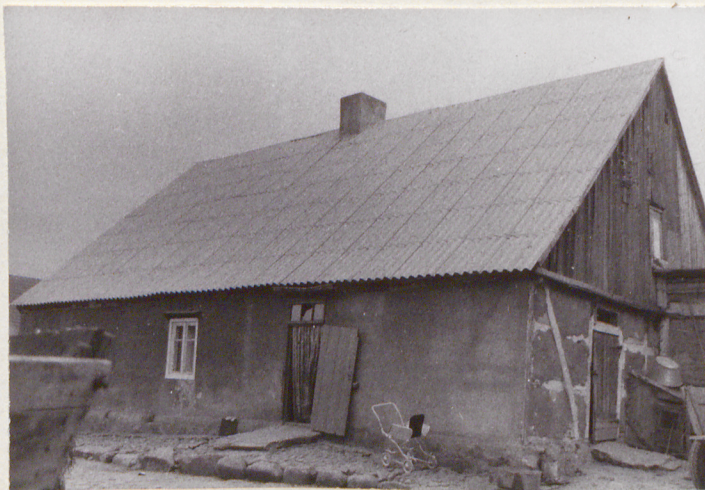
Budynek na planie wydłużonego prostokąta, parterowy, przykryty dachem dwuspadowym, podpiwniczony w ok. 10%. Układ pomieszczeń w przyziemiu jest niezwykle skomplikowany. Ok. 1/3 budynku przeznaczona jest na cele gospodarcze z czego połowę zajmuje obszerna obórka ze żłobem, a resztę składzik i dwie spiżarnie skomunikowane z kuchnią. Obórkę od części mieszkalnej oddziela sień z wejściem od podwórza. Mieszkanie składa się z sieni frontowej, trzech izb, kuchni i komory. Pomieszczenia mieszkalne tworzą układ dwutraktowy. Piwnica znajduje się pod izbą w narożniku południowo-wschodnim i sąsiadującą z nią komorą, a wejście do niej z kuchni po schodkach. Wejście na poddasze przegrodzone na dwie części ścianą ryglową po drewnianych jednobiegowych schodach umieszczonych w sieni gospodarczej.

Fundament kamienny, otynkowany. Ściany zewnętrzne i wewnętrzne mają konstrukcję szkieletową wypełnioną najprawdopodobniej strychułami i cegłą suszoną. Od zewnątrz i wewnątrz ściany są otynkowane, tak że nie widać elementów szkieletu ani rodzaju wypełnień. Drzwi frontowe dwuskrzydłowe, płycinowe z nadświetlem, drzwi do sieni od podwórza i innych pomieszczeń gospodarczych zbite z desek /sponowe/. Drzwi do izb płycinowe, jednoskrzydłowe. Okna niejednorodne w większości współczesne. Jedynie okno w ścianie północnej ma cechy archaiczne. Stropy drewniano-gliniane, gładkie, w izbach frontowych z podsufitką położoną przed czterema laty. W obórce bruk, w sieniach posadzki z płytek ceramicznych, w kuchni posadzka cementowa, a w pozostałych pomieszczeniach podłogi z de-

sek. Więźba dachowa krokwiowo-jętkowa z podwójnym stolcem. Dach był pierwotnie pokryty karpiówką, ale ok. 1970 roku zmieniono ją na eternit. Szczyt frontowy do połowy ma wypełnienia strychułowe, a górą jest tylko odeskowany, natomiast szczyt przeciwny jest w całości odeskowany. Urządzenia ogniowe: dwa kominy słupowe w tym jeden z wędzarnią na poddaszu; w kuchni piec kuchenny kaflowy; w izbach kaflowe piece ogrzewcze; pozostałością po pierwotnych urządzeniach ogniowych jest szafka w ścianie izby, która pierwotnie zamykała komin. Budynek posiada instalację elektryczną oświetleniową, a przed chałupą jest wyjście instalacji wodociągowej.
