KOŚCIÓŁ OB. RUINA

KRAJNIK DOLNY

12. Autorzy, historia obiektu, określenia stylu.

13. Opis (sytuacja, materiał i konstrukcja, rzut, bryła, elewacje, dach, wnętrze wyposażenie, instalacje)

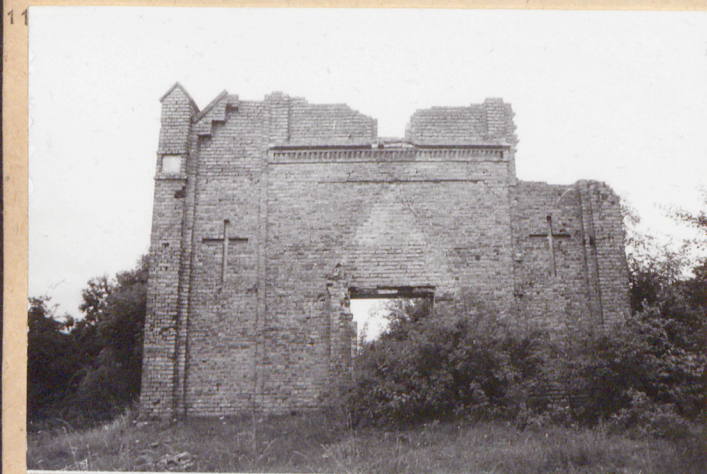
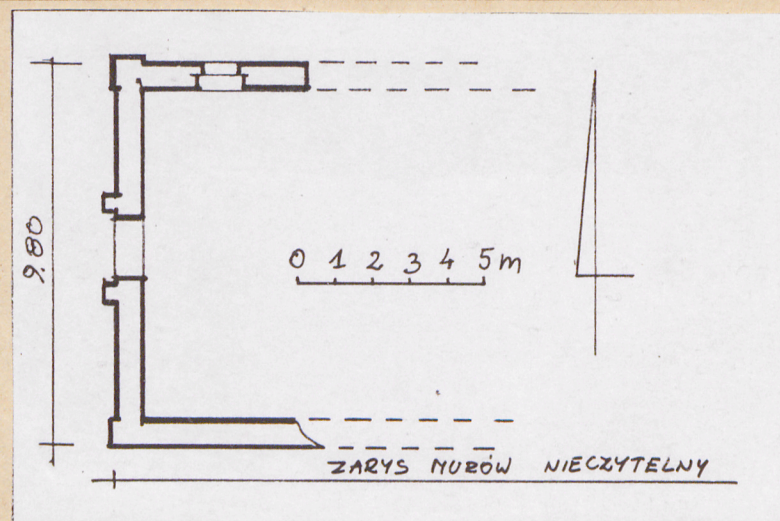
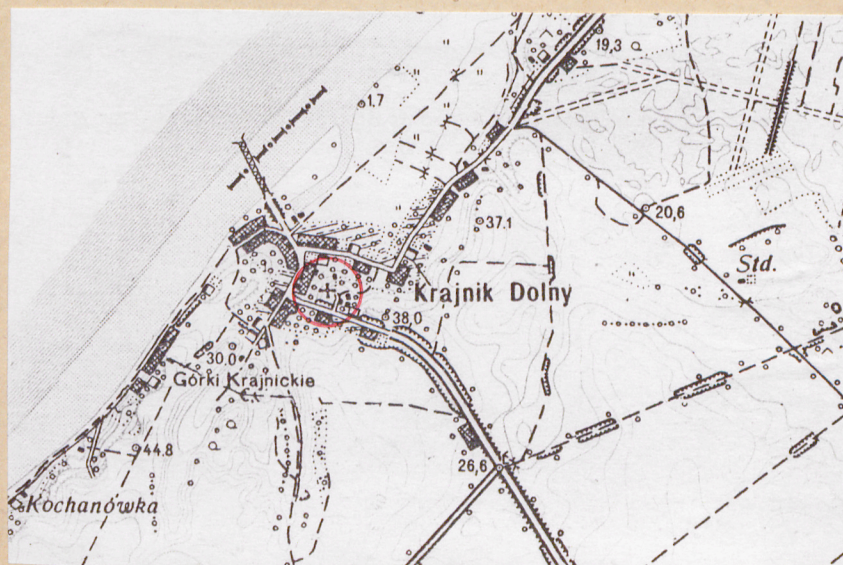
Bryła: Budynek w stanie ruiny; częściowo zachowane ściany W i N do wysokości gzymsu wieńczącego.

Elewacje: W (frontowa): zachowana fragmentarycznie, jednoosiowa z wejściem pośrodku; poprzedzona niewielką, obecnie nieistniejącą kruchtą (na elewacji widoczny ślad zarysu dachu. Nad wejściem czytelna dolna część okna, umieszczonego w obrębie trójkątnego szczytu, ob. również nieistniejącego. Szczyt podkreślony był ceglany gzymsem z jednego rzędu cegieł, ustawionych przekątniowo; naroża szczytu podkreślone były gzymsem schodkowym, a naroża elewacji wieńczyły niewielkie sterczynki, zwieńczone trójkątnymi szczycikami. Po obu stronach wejścia, na elewacji umieszczone krzyże, opracowane w cegle. Elewacja N: zachowana do wysokości gzymsu wieńczącego w obrębie jednej osi, przylegającej do elewacji W. W tym fragmencie ściany - zachowane duże, ostrołuczne okno z uskokowo opracowanymi ościeżami. Pozostałe ściany kościoła - nie istnieją; możliwy do uchwycenia jedynie zarys fundamentów.

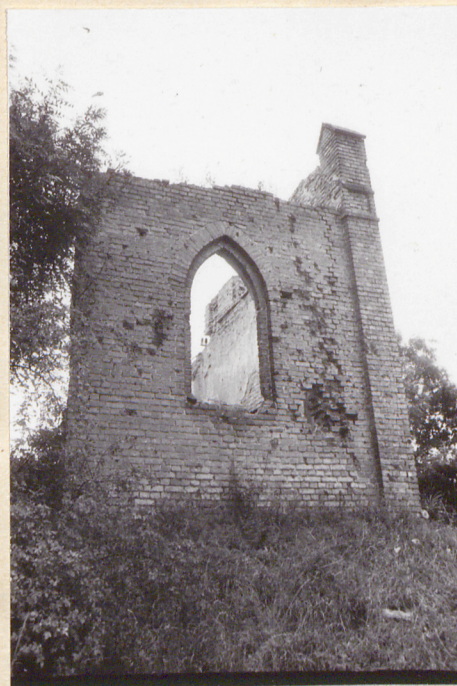
2

1. Relikt elewacji W
2. " " N
3. Okno w elewacji N
4. Główne wejście do kościoła - w elewacji W
5. Fragm. wnętrza - widok od E
6. " " - " " SE
7. " " - " " "

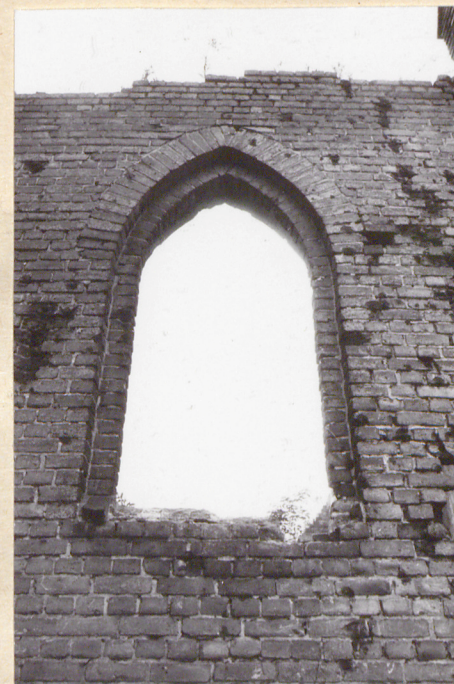
3

Materiał i technika: Kościół murowany z cegły; w elewacji frontowej - z użyciem żółtej cegły klinkierowej; od wewnątrz - tynkowany. Czytelne ślady po drewnianych belkach stropowych; jedyny zachowany otwór okienny - zwieńczony ostrołucznie; główne wejście do kościoła - o wykroju prostokątnym; stolarka nie zachowana.

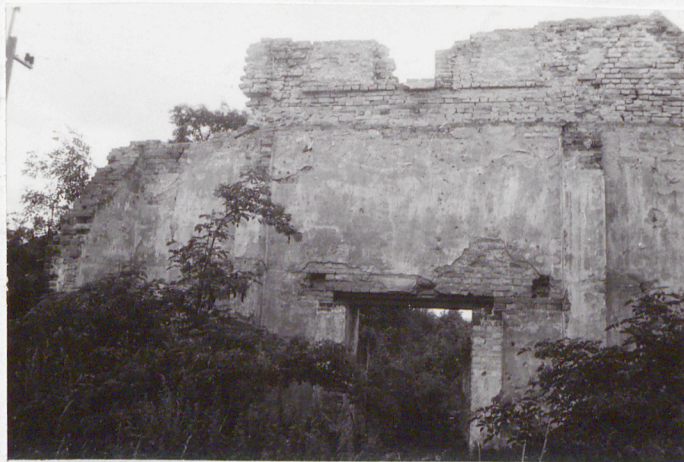
5

Wnętrze: Na zachowanych fragmentach ścian od wewnątrz widoczne miejsca osadzenia belek stropowych raz belek podtrzymujących chór.
