SPICHRZ /2/

koniec XIX w.

B R O D N I K I

Brodnik
72-300 Gryfice

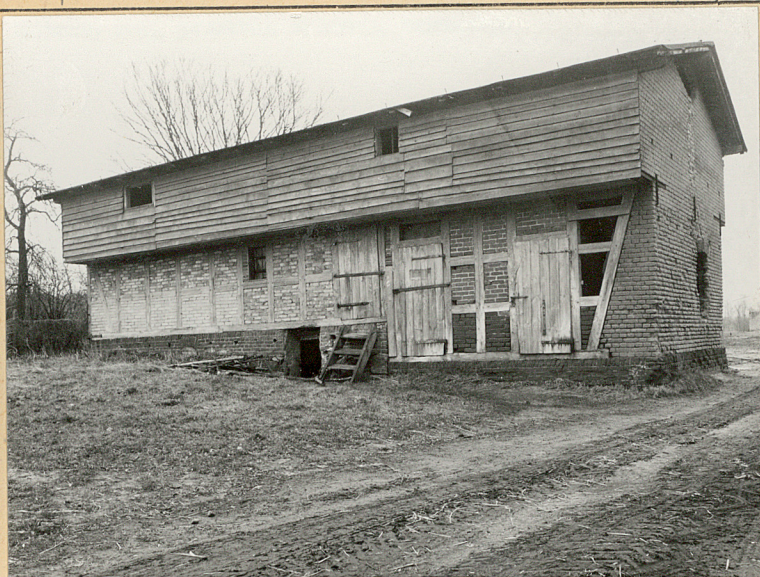
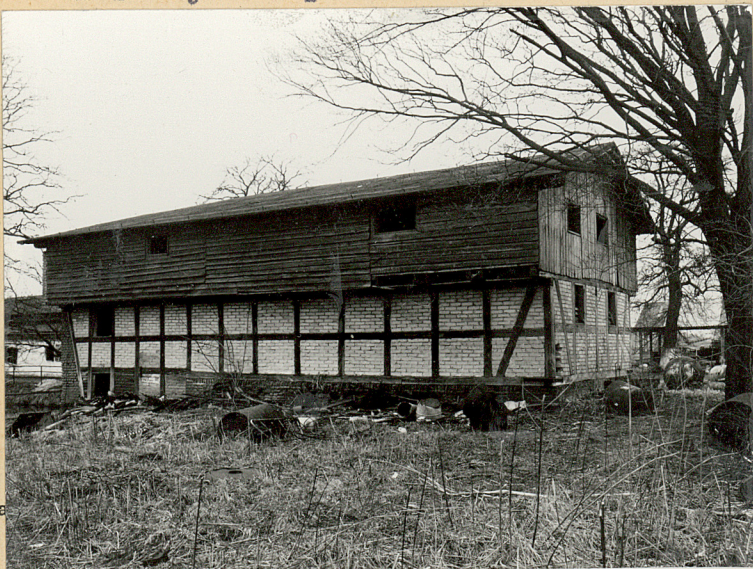
1. Elewacja frontowa pñ.-zach.
i szczytowa pñd.-zach.
2. Elewacja tylna pñd.-wsch.
i szczytowa pñ.-wsch.

Elewacje - w przyziemiu podzielone elementami konstrukcyjnymi ścian szkieletowych. Część podpiwniczona ma 2 poziomy pół międzyryglowych, a niepodpiwniczona 3 poziomy. Nad ścianami przyziemia zsiniałe odeskowanie ścian szkieletowych poddasza. Elewacja frontowa ma 3 otwory drzwiowe i 1 okienny w przyziemiu i 2 otwory okienne na poddaszu. Elewacja tylna nie ma żadnych otworów /z 1 pola usunięto wypełnienia/, elewacja szczytowa płn.-wsch. ma po 2 okienka w przyziemiu i na poddaszu, a druga szczytowa miała chyba tylko jeden otwór w przyziemiu. W budynku nie ma żadnych instalacji i wyposażenia. Była instalacja odgromowa.

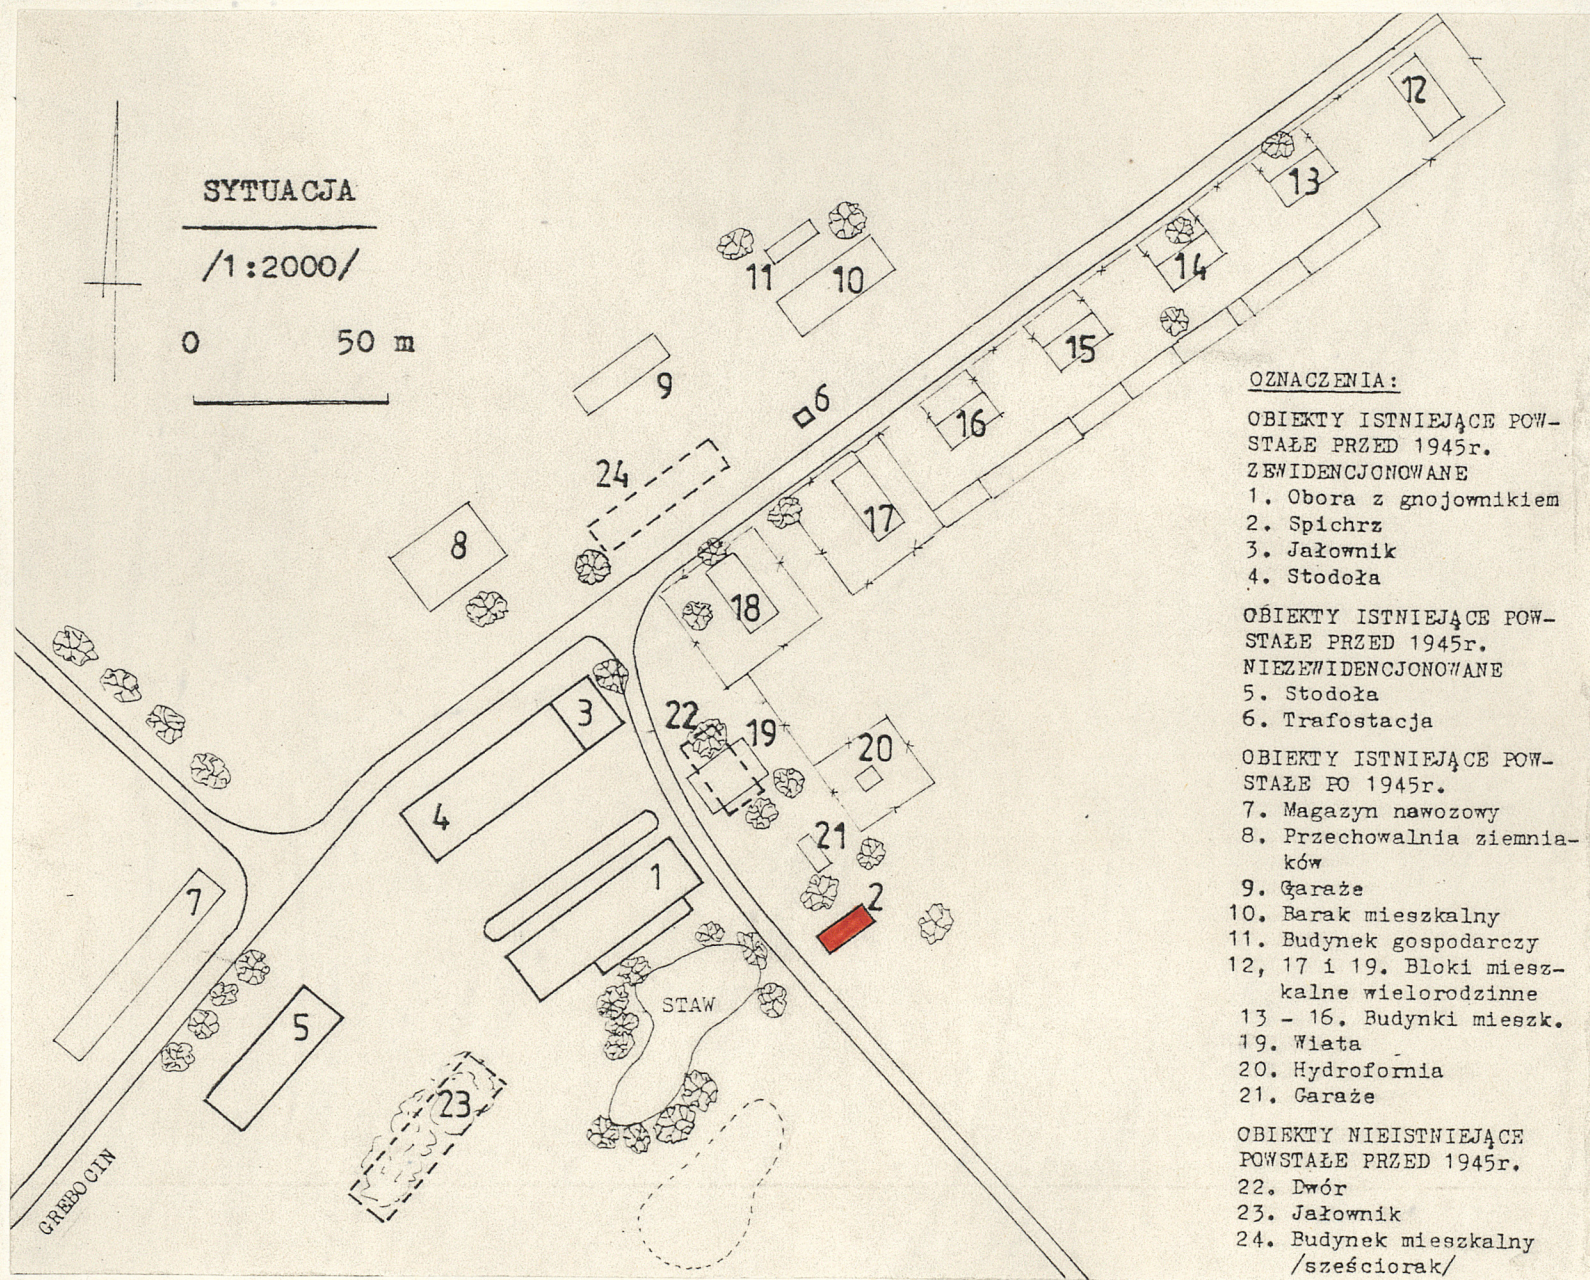
Rzut - prostokątny o wym. 14,85 x 6m, w przyziemiu dwa pom. oddzielone ścianką szkieletową bez wew. połączenia, z których dwukrotnie większe jest podpiwniczone w pld.-wsch. części budynku. Bryła - budynek jednokondygnacyjny, częściowo podpiwniczony, z użytkowym poddaszem szerszym od przyziemia ze ściankami bocznymi o wys. 2/3 wys. ścian przyziemia, przykryty niskim dachem dwuspadowym o niewielkim nychyleniu połaci.
