ZESPÓŁ DWORSKO – FOLWARCZNO – PARKOWY

PALCZEWICE

1. Miejscowość	2. Obiekt (nazwa jak w karcie)	3. Zawartość wkładki (nazwa obiektu lub materiału uzupełniającego)
PALCZEWICE	Zespół dworsko – folwarczno - parkowy	Dokończenie pkt. 12 i 13

1. Miejscowość	2. Obiekt (nazwa jak w karcie)	3. Zawartość wkładki (nazwa obiektu lub materiału uzupełniającego)
PALCZEWICE	Zespół dworsko – folwarczno – parkowy	Zdjęcia , mapy archiwalne

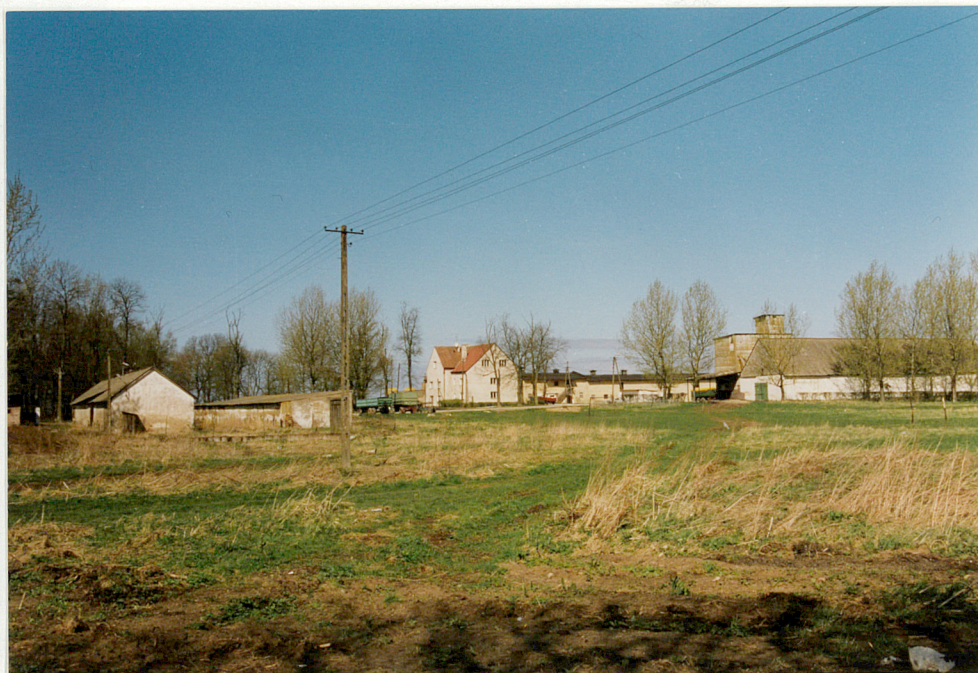
1

1. Widok całego podwórze folwarcznego
2. Dwór „1” – elewacja pñ. – wsch. i pñd..
3. j.w. – elewacja pñd. – zach.
4. Park z fragmentami budowli „13”
5. Fundamenty budowli „13” w parku od str. pñn. - wsch.

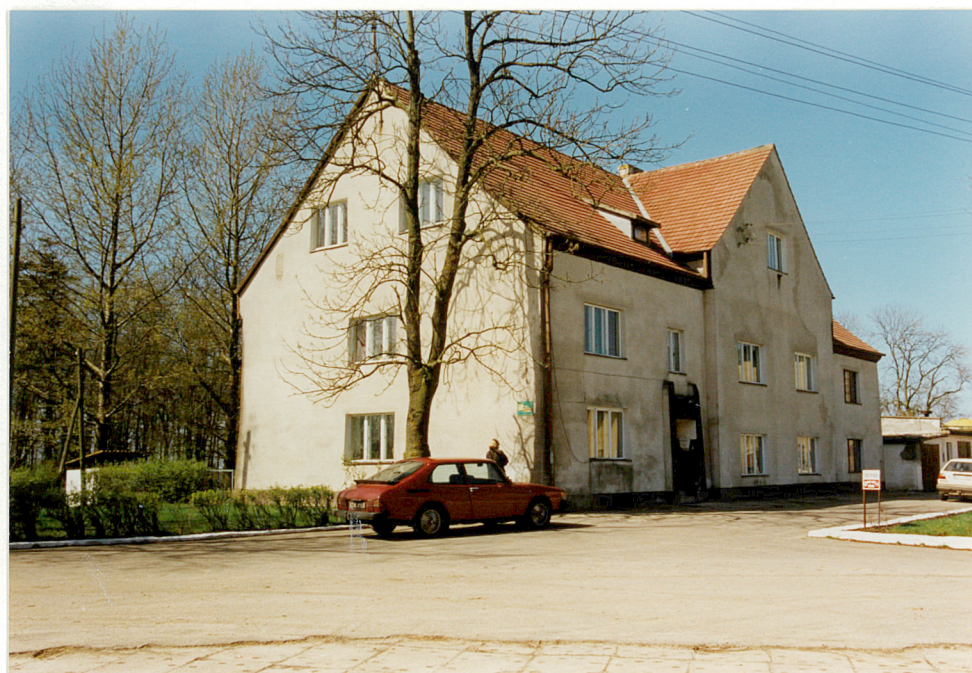
2

Od pld. – zach. strony dziedziniec otwarty jest na część rezydencjonalną. Na granicy części gospodarczej i rezydencjonalnej stoi **dwór „1”** , który jest wolnostojący, wybudowany w 4 ćw. XIX w. W całości jest otynkowany, 5 – osiowy, z ryzalitem na centralnych 3-4 osiach, w dachu przechodzącym w trójkątny tympanon. Cały budynek pokryty jest dwuspadowym dachem o wysokich połaciach dachowych, z dachówką ceramiczną karpiówką, od str. podwórza z małym oknem doświetlającym poddasze. Elewacje pozbawione są detalu architektonicznego. Budynek w całości jest otynkowany, tynkiem gładkim. W jego sąsiedztwie usytuowany jest chlewik przydomowy, na którego miejscu pierwotnie sytuowane były pozostałe osie dworu. W pobliżu dworu od strony parku jest staw. Na granicy trawnika, przed fasadą, w latach 70 – tych XX w. został wybudowany budynek wagi. Od pld. – wsch., po przeciwnej stronie dworu ustawiona jest **stodoła ob. obora „6”**; ustawiona kalenicą równolegle do osi założenia z wrotami przelotowymi na osi z pld. – zach. na pld. – wsch., 18 – osiowa, o symetrycznej zwartej bryle. Wykonana została w konstrukcji szachulcowej, obecnie w całości otynkowana, a wewnątrz zmodernizowana. Przekryta jest dwuspadowym dachem o niskich połaciach dachowych z papa na odeskowaniu;

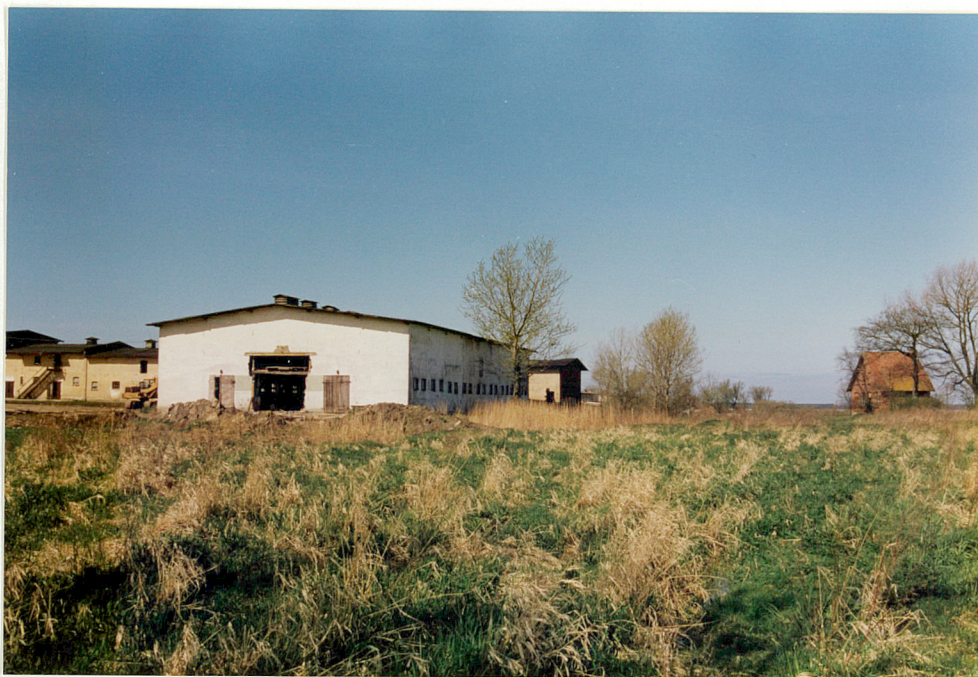
7

6. Widok pñn. – strony zespołu folwarcznego
7. Stodoła ob. obora „6” – elewacja pñn. – wsch.
8. j.w. – wnętrze
9. j.w. – wnętrze
10. Widok pñn. – zach. ściany zespołu folwarcznego

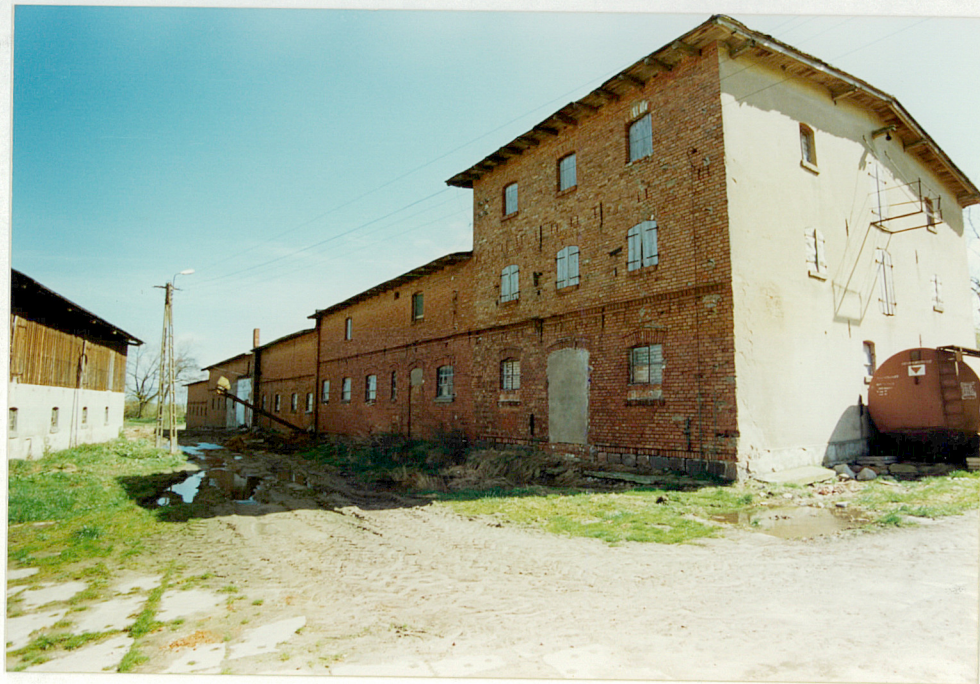
Po stronie płn. – zach. , na dłuższym boku podwórza gosp. usytuowany jest ciąg budynków połączonych elewacjami szczytowymi, które tworzą ścianę o masywnej, wielkokubaturowej, zwartej bryle. Od str. zach. jako pierwszy jest **spichlerz „2”**, ustawiony kalenicą równolegle do granicy podwórza, II kondyg. z użytkowym poddaszem, 3 osiowy. Proste ceglane ściany, o otynkowanym licu od strony podwórza i nieotynkowane, od str. płn., wzmocnione są metalowymi kotwami., Ściana szczytowa jest 3 - osiowe. Sąsiadujący z nim **budynek inwentarski wielofunkcyjny „2”** w formie zbliżony jest do spichlerza, założony na planie prostokąta, I kondyg. z użytkowym poddaszem, 6 – osiowy z wejściem od str. pld. Od strony podwórza jest otynkowany, a na elewacji płn. nie otynkowany. Następny w kolejności jest **budynek inwentarski wielofunkcyjny „3”** założony na planie wydłużonego prostokąta. Proste ceglane ściany, otynkowane od podwórza i nie otynkowane po stronie przeciwnej, o dekoracji identycznej jak sąsiadujący budynek. Wzmocnione są metalowymi, prostymi kotwami. Elewacje pld. – wsch. ( wewnętrzna podwórzowa ) z wrotami prowadzącym do wnętrza budynku, elewacja 11 – osiowe. Pokryty jest dachem dwuspadowym o niskich połaciach dachowych.

11. Spichlerz „2”, oraz budynki inwentarskie „3,4” – elewacja pñn. – zach..
12. Chlewnia „5” – elewacja pñd. – zach.
13. Droga lokalna w kierunku wsch.
14. Droga wewnętrzna w kierunku pñd. – zach.

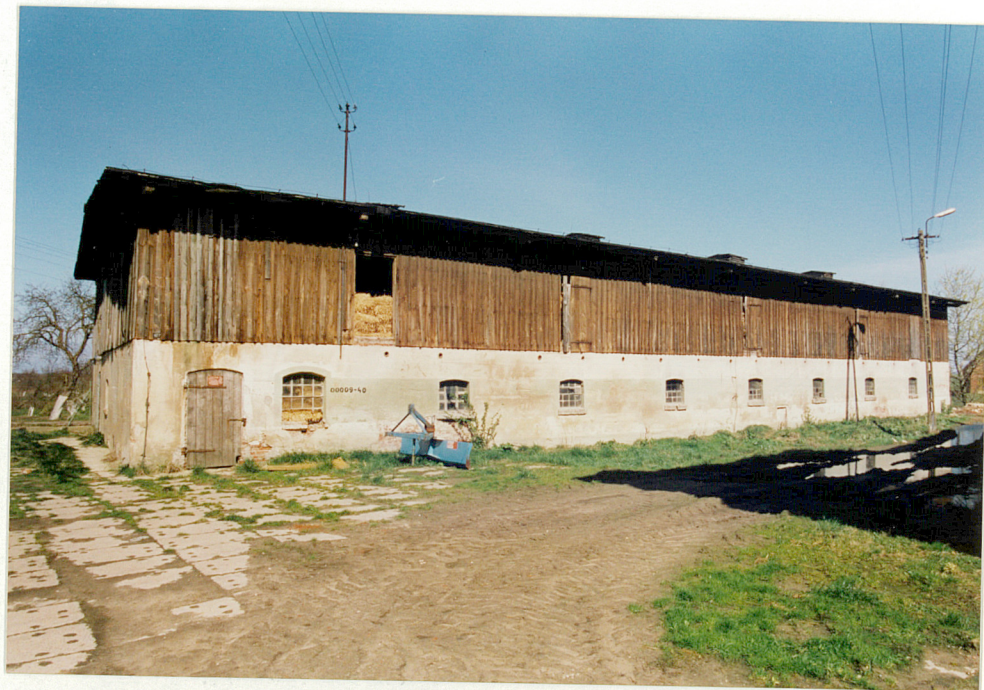
12

Za budynkiem spichlerza „2” równolegle do płn. – zach. ściany podwórza gosp. usytuowana jest **chlewnia z magazynem siana „5”** o kształcie i formie zbliżonej jak sąsiadujące z nią budynki, w I kondyg. w całości murowana i otynkowana, na wysokości poddasza drewniana. Elewacja pld. –9 – osiowa, z wejściem na 1 – osi od str. zach. Pokryta jest dwuspadowym dachem o niskich połaciach dachowych. Pierwotnie obok niej ustawiony był wiatrak, który został zniszczony po II Wojnie Światowej.

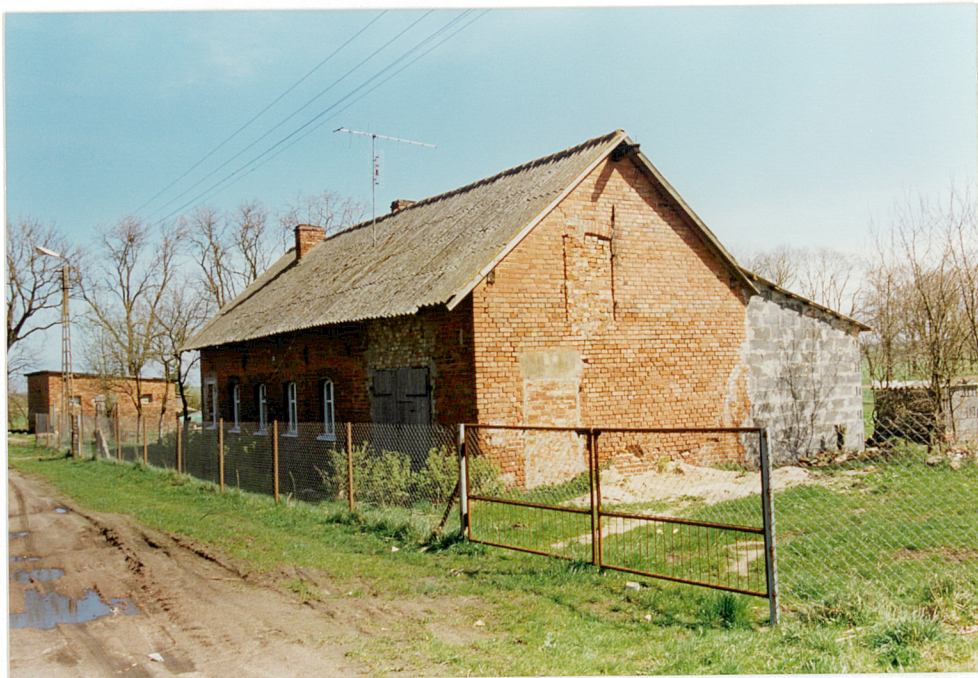
17

15. Kolonia domków w pñd. – wsch. części wsi
16. Dom mieszkalny nr 11 – „8”
17. Dom mieszkalny nr 12 – „9”
18. Dom mieszkalny nr 13 – „10”
19. Dom mieszkalny nr 14 – „11”

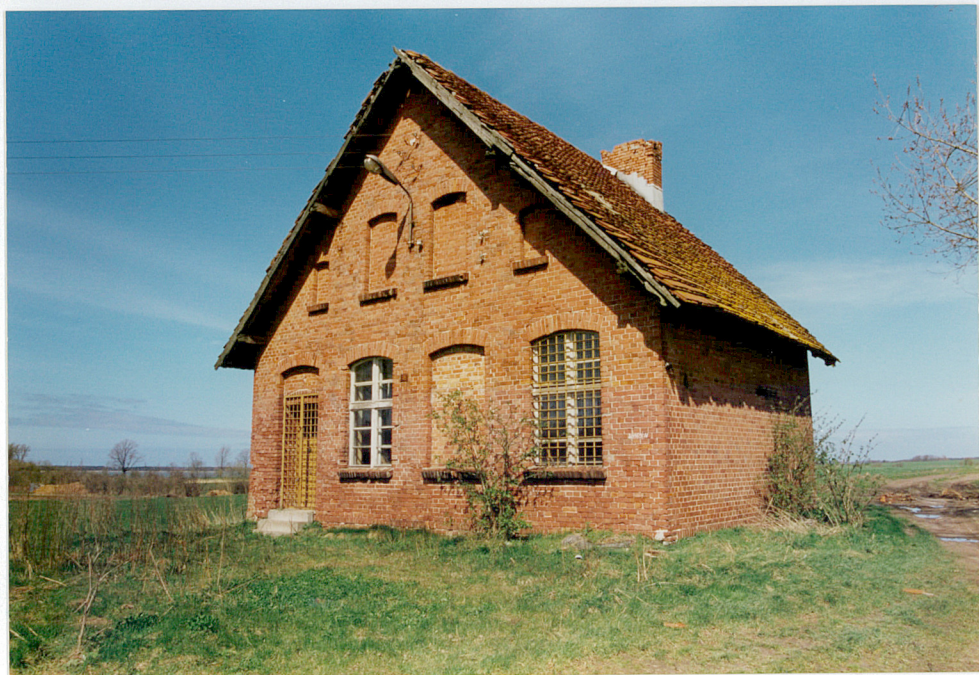
20

20. Szkoła – elewacja pñd. – zach. i pñd. – wsch.
21. j.w. – elewacja pñd. – zach.
22. Kolonia domków robotników folwarcznych w pñn. – zach. części wsi
23. Domy robotników folwarcznych – droga wewnętrzna

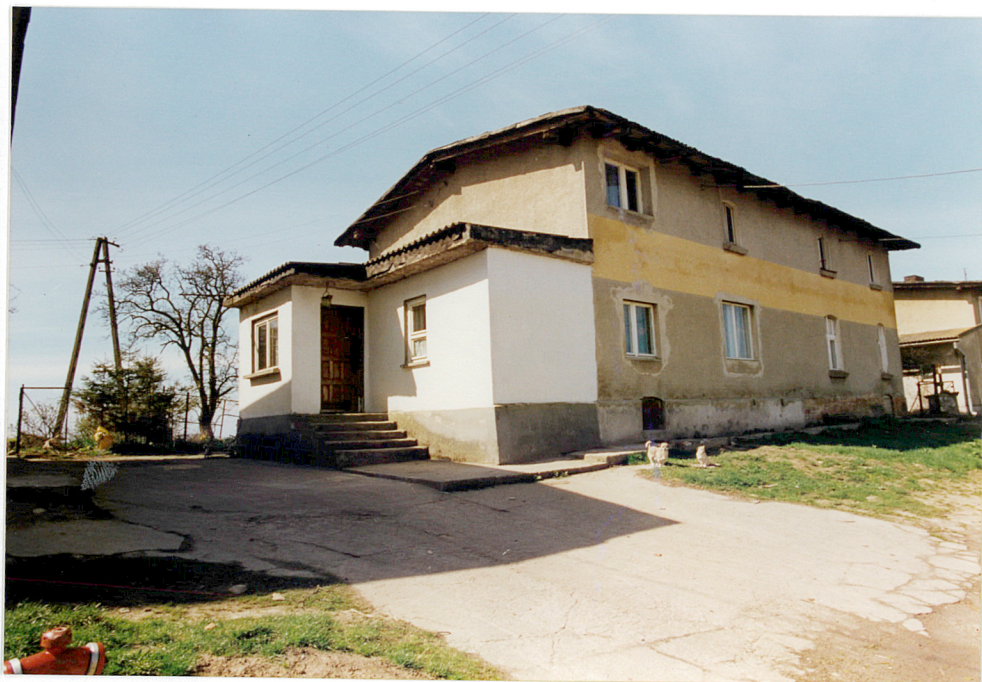
24

24. Dom robotników folwarcznych nr 2 – „22”
25. Chlewiki przy domach robotników folwarcznych nr 2 – „22”
26. Chlewiki przy domach robotników folwarcznych nr 9 – „15”
