1113/1

CHAŁUPA

N A W O D N A

4. Adres 74-423 Nawodna nr 159

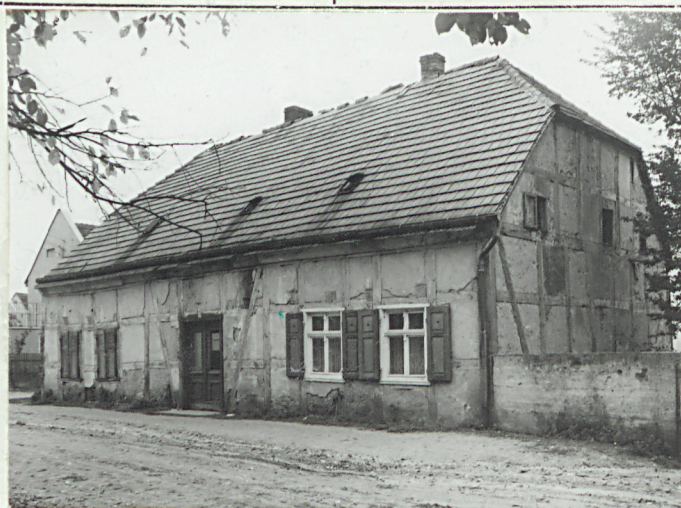
autor zdjęć Andrzej Smolny
data wykonania X 1976
miejsce przechowywania negatywów

Zinwentaryzowany budynek reprezentuje typ chałupy szerokofrontowej z sienią przejściową, przykrytej dachem dwuspadowym z naczółkami.

Budynek na planie prostokąta, parterowy, przykryty dachem dwuspadowym z naczółkami, podpiwniczony w ok. 10%. Układ pomieszczeń w przyziemiu dwutraktowy, symetryczny z sienią przechodnią w osi krótszej. Na trakt frontowy składają się dwie izby umieszczone z obu stron sieni, a na trakt tylny kuchnia, izba i dwie komory. Komory umieszczone są w narożnikach budynku. Pod komorą północno-zachodnią znajduje się niewielka piwniczka. Budynek posiada dwa wejścia do sieni i bezpośrednie wejście z zewnątrz na klatkę schodową umieszczoną w podpiwniczonej komorze. Obecnie poddasze jest jednownęttrzne, ale pierwotnie był tu wydzielony pokój przy szczycie południowym, o czym świadczą zachowane ścianki szachulcowe. Schody prowadzące na poddasze drewniane, jednobiegowe.

Fundament kamienny, pod ścianą frontową niewidoczny /podwalina zalega na poziomie gruntu/, pod przeciwległą ścianą ze względu na obniżenie terenu odsłonięty ok. 40cm. Wszystkie ściany mają konstrukcję szkieletową wypełnioną strychulkami, a w przypadku ścian wewnętrznych także cegłą suszoną. Ściany wewnętrzne są o 1/3 niższe od ścian zewnętrznych, ponieważ belki stropowe opierają się na wyższych ryglach a nie na oczepach ścian zewnętrznych. Stropy gładkie szachulcowe, bez podsufitki. W sieni widoczne są odsłonięte belki stropowe. W kuchni i części sieni posadzka cementowa, w drugiej części sieni posadzka ceglana, natomiast w pozostałych pomieszczeniach podłogi z desek. Okna w ścianie frontowej ościeżnicowo-krosnowe, podzielone na cztery części ozdobnym krzyżem okiennym, otwierane do wewnątrz. Pozostałe okna ościeżnicowe, otwierane na zewnątrz. Przy oknach ościeżnicowo-krosnowych zachowały się płycinowe okiennice. Drzwi frontowe dwuskrzydłowe, płycinowe, z nadświetłem; pozostałe również płycinowe, ale jednoskrzydłowe. Więźba dachowa krokwiowo-jętkowa z podporą stolcową. Dach pokryty jest karpówką /połąć zachodnią/ i dachówką zakładkową /połąć wschodnią/. Urządzenia ogniowe: dwa kominy skupowe, bez wędzarni; w kuchni piec

<p>14. Kubatura</p> <p>717 m³</p>	<p>15. Powierzchnia użytkowa. Powierzchnia zabudowy</p> <p>142 m²</p>	<p>16. Przeznaczenie pierwotne</p> <p>mieszkalne</p>	<p>17. Użytkowanie obecne</p> <p>mieszkalne - częściowo nieużytkowa- na</p>
<p>18. Prace budowlane i konserwatorskie, ich przebieg i dokumentacja</p>		<p>19. Stan zachowania (fundamenty, ściany zewnętrzne, ściany wewnętrzne, sklepienia, stropy, konstrukcje dachowe, pokrycie dachu, wyposażenie i instalacje)</p> <p>Budynek bardzo zdewastowany. Zasadnicza konstrukcja znajduje się jednak w zadowalającym stanie, podobnie jak stolarka okienno-drzwiowa ściany frontowej. Pomimo tego budynek jest przeznaczony do rozbioru w przyszłym roku.</p>	
<p>20. Najpilniejsze postulaty konserwatorskie</p> <p>Rozpatrzyć możliwość zachowania obiektu.</p>
