1. Obiekt
WILKO
ZESPOL ZABUDOWAN, OB. MŁODZIEŻOWY DOM KULTURY

3. Miejscowość
GRYFINO

4. Adres
ul. Chrobrego 48, d.33
74-100 Gryfino
nr hipoteczn: dz.nr 154

10. Rejestr zabytków
Nr A-626 data 25.06.2010

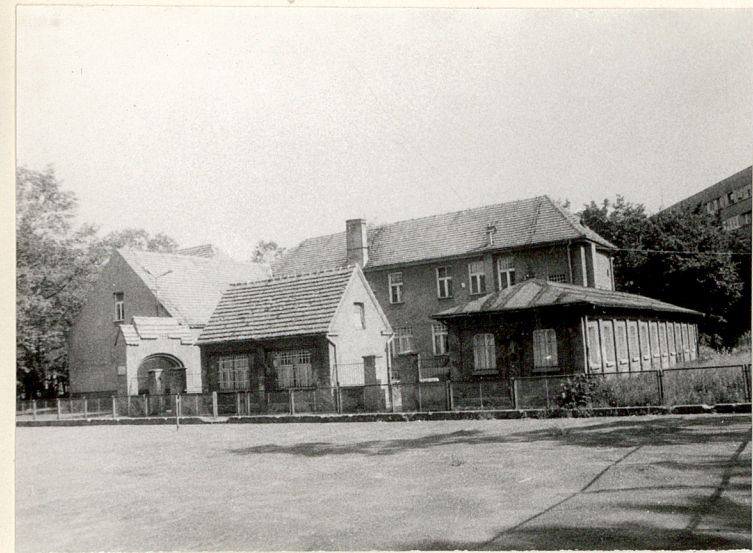
1. Zespół zabudowań od str.płd-wsch.

We wschodniej części działki znajdują się trzy budynki, skupione wokół wewnętrznego, kwadratowego dziedzińca. Od zach. i pln. dziedziniec zamyka dawny budynek mieszkalny /I/, obecnie Młodzieżowy Dom Kultury, od wsch. - przylegający do niego budynek gospodarczy /II/, obecnie strzelnica MDK; od południa w granicach dziedzińca znajduje się niewielki budynek gospodarczy /III/, obecnie magazyn sprzętu MDK, którego południowa elewacja wraz z przylegającymi doń dwiema bramami w murze stanowi zamknięcie południowej strony dziedzińca. Wejście na dziedziniec przez murowaną bramę w pld-zach. narożu /X/. Dziedziniec wybrukowany. W środku - murowana studnia obłożona zieloną glazurą o dekoracyjnych kaflach z półplastycznymi motywami masek i zwierząt wodnych. Na południe od zabudowań - ogrodzone siatką boisko. W otoczeniu - park, liczne drzewa, zwł. iglaste, z aleją dojazdową obsadzoną rzędami drzew iglastych. W części pld-zach. parku - okrągła murowana sadzawka /VII/. Od pld. - rzeźba kamienna, jedyna zachowana /V/; przy murze południowym - zachowany kamienny postument /VI/. Od pln-zach. wyłączona z obecnych granic działki - owalna, murowana sadzawka /VIII/.

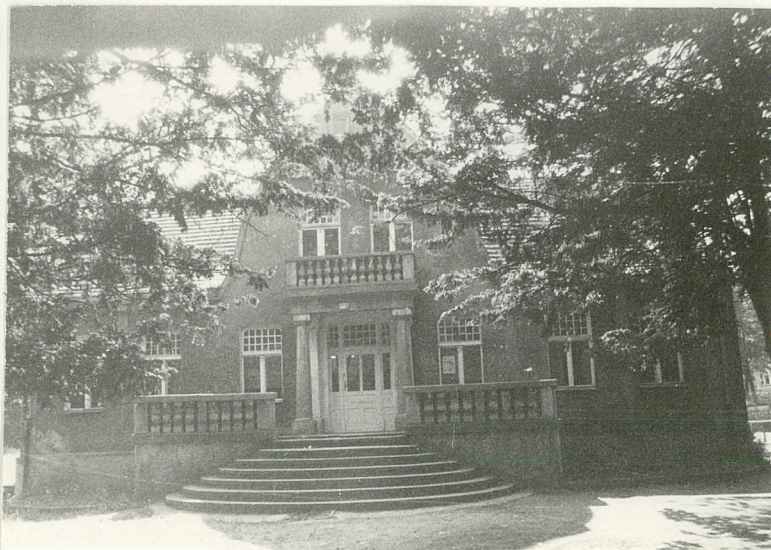
2. Fasada /zach./

Elewacje - Fasada - Jednokondygn., ośmioosiowa. Dominanta w rozwiązaniu części środkowej, ujmującej wejście a zwieńczonej trójkątnym szczytem o wykroju falistym, nieco wyniesionym ponad kalenicę dachu. Wierzchołek szczytu o konstrukcji falkwerkowej. Do wejścia prowadzą umieszczone na osi półkoliste schody, ujęte po bokach murkami. Przed drzwiami - portyk z parą kolumn doryckich i parą przyściennych pilastrów podtrzymujących balkon. Balustrada z pełnoplast. tralek. Elew. pñd.- Jednokondygn., jednoosiowa, z oknem w poddaszu. Ściana skrzydła - dwukondygnacyjna, pięcioosiowa z wejściem we wsch. narożu. Rozstaw okien nieregularny.

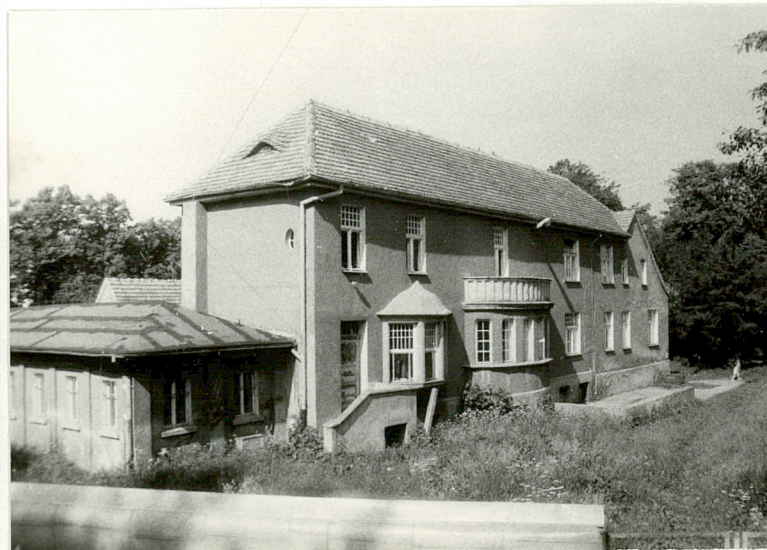
5. Elewacja północna

Elewacja pñ.- Dwukondygn., czternastoosiowa. We wsch. narożu - wejście, a obok trójosiowy wykusz jednokondygnacyjny i sześciosiowy, jednokondygnacyjny ryzalit zwieńczony żłobkową balustradą balkonu. Od zach. - trójkątnie zwieńczona ściana gł. budynku.

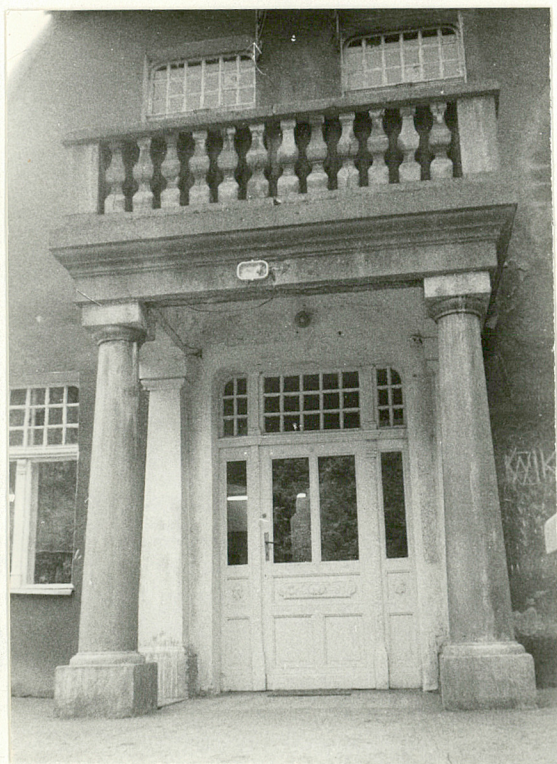
8. Wejście gł. w fasadzie

Wejście główne od str. zach., w fasadzie, na jego przedłużeniu

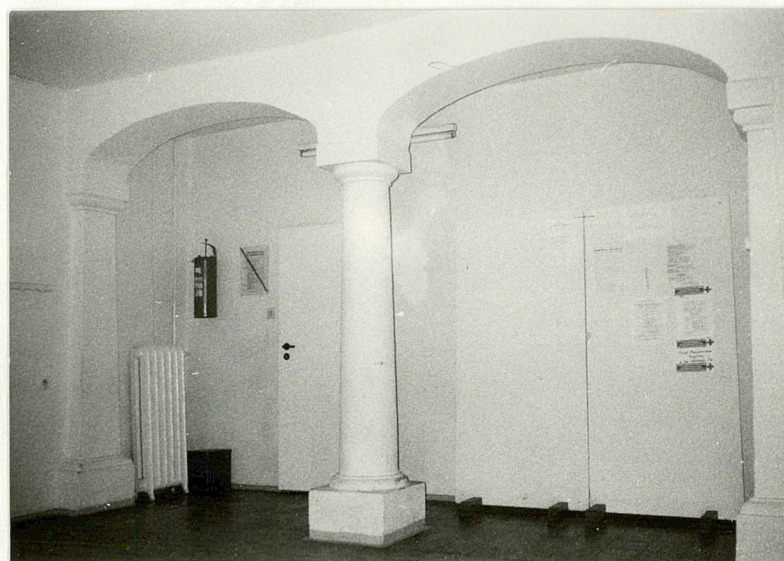
10. Arkada w hallu /za wejściem gł./

Wnętrze - Pomieszczenia parteru, pñ. i zach. traktu połączone amfiladowo. Za wejściem w fasadzie - reprezentacyjny hall, z arkadowym przejściem do klatki schodowej, mieszczącej się we wsch. trakcie /obecnie ściana za arkadą - przemurowana/.

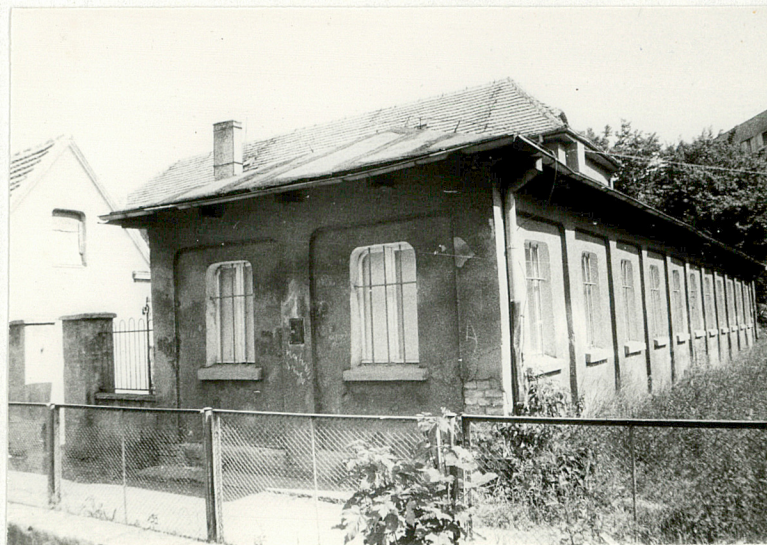
15. Elewacja południowa

Elewacje płn. i płd. - Dwuosiowe o dekoracji ścian jak w pozostałych elewacjach.

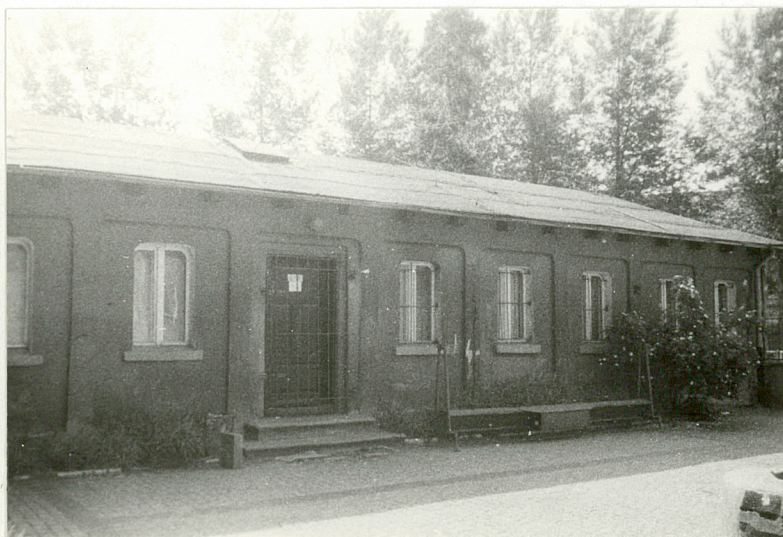
14. Elewacja zachodnia

Elewacje - Zachodnia - Dziewięcioosiowa /pierwotnie jedenastoosiowa/, od strony północnej dwie osie przesłonięte budynkiem MDK /dawny budynek mieszkalnym/. W środku elewacji - wejście. Otwory okienne i drzwiowe rozdzielone lizenami, tworzącymi wraz z pasem tynku biegnącym nad otworami rodzaj obramień o zaokrąglonych górnych narożach.

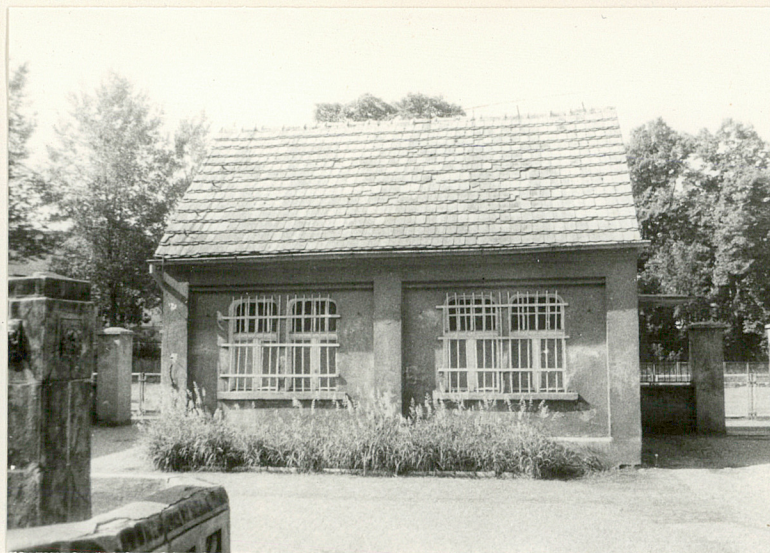
19. Elewacja płn.

Elewacje - Płn. i pld. - Czteroosiowe. Dwie pary okien flankowane lizenami, które wraz z pod i nadokiennym pasem tynku tworzą dla nich rodzaj prostokątnej ramy.

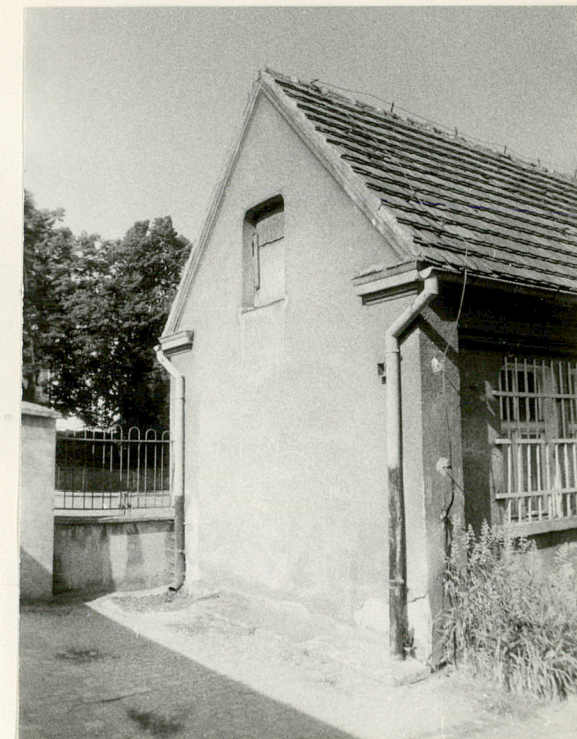
20. Elewacja wsch.

Elewacja wsch. - Jednoosiowa, z otworem w trójkątnym szczycie poddasza. Szczyt oddzielony od I kondygnacji przerwany gzyms.

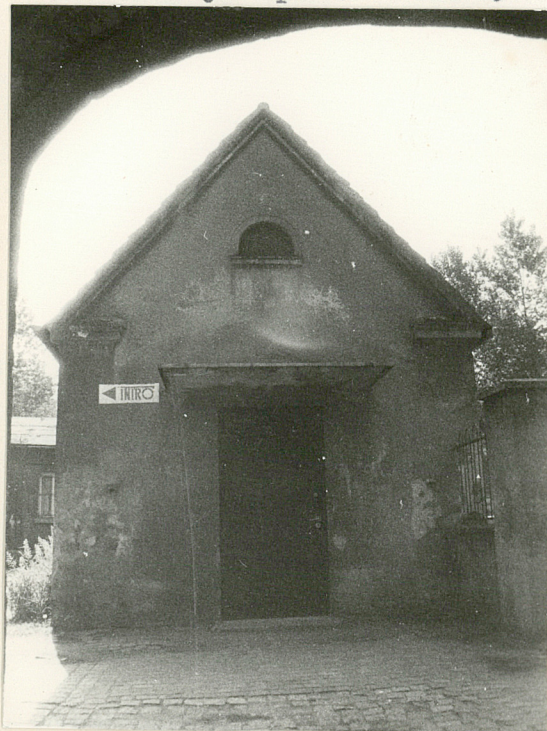
18. Elewacja zach.

Elewacja zach. - Jednoosiowa. W przyziemiu zadaszone wejście. W trójkątnym szczycie poddasza, wydzielonym przez przerwany gzyms - mały półkolisty otwór /zamurowany/.
