1. Obiekt zabytkowy

Kościół fil. rzym-kat p.w. ^{św. Trójcy} M. Bosary Dob. Rady

Rydzewo ^{gm. DRAWSKO DOŁ.}

31. Szkic sytuacyjny, plan schematyczny, uwagi opisowe, fotografia

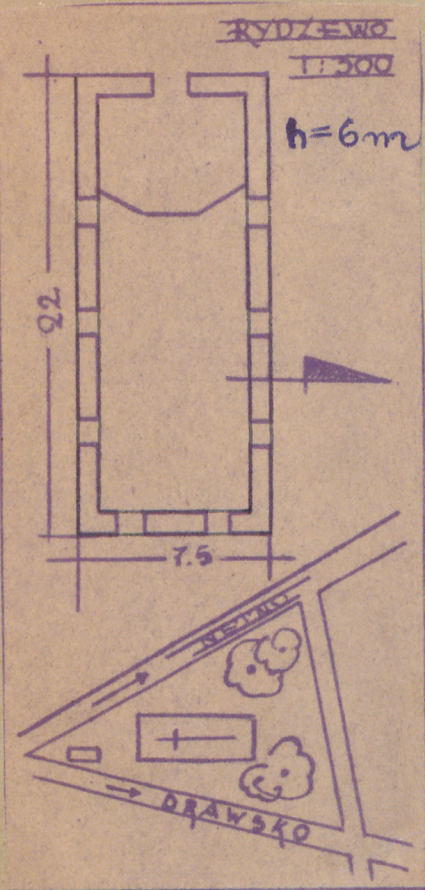
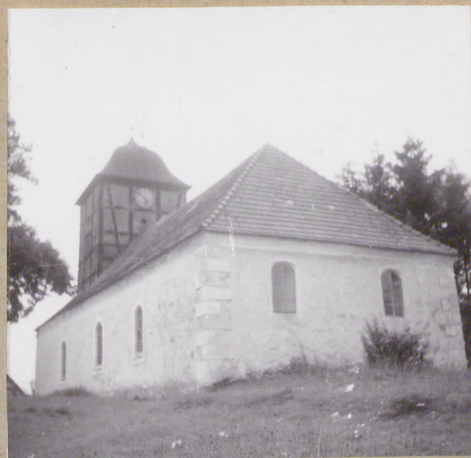
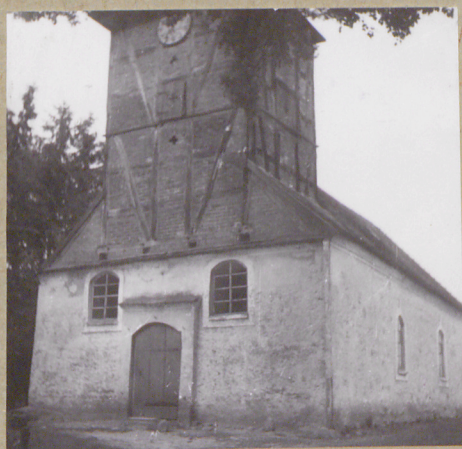
STAN DOBRY

Kościół orientowany, z granitu, otynkowa-
ny, prostokątny, kryty siodłową, ze słowiań-
-szymi wschodnimi. Okna zamlungite Tuluem od-
cinliwym, wejście od zachodu z prostokątnym
obramieniem zadazonym dachowką. Nad-
pawą nadbudowana wieża kwadratowa, sta-
-chulcowi, otynkowana, kryta hełmem dwu-
-wątym. Nawa kościelna poniższe, węższe
otynkowane, strop belkowy, chór na 12 słupkach.
