OSRODEK DOKUMENTACJI ZABYTEKOW w WARSZAWIE KARTA EWIDENCYJNA ZABYTEKOW ARCHITEKTURY I BUDOWNICTWA		A B C D E F G H I J K L L M N O P R S T U V W X Y Z		2534 ZACHODNIO- POMORSKIE

1. Obiekt  OBORA Z MAGAZYNEM ZBOZOWYM /2/ W ZESPOLE FOLWARCZNYM 318/1		2. Czas powstania przełom lat 20 - 30 - tych XXw.		3. Miejscowość  R Z E S K O W O

OBORA Z MAGAZYNEM ZBOŻOWYM /2/  
W ZESPOLE FOLWARCZNYM

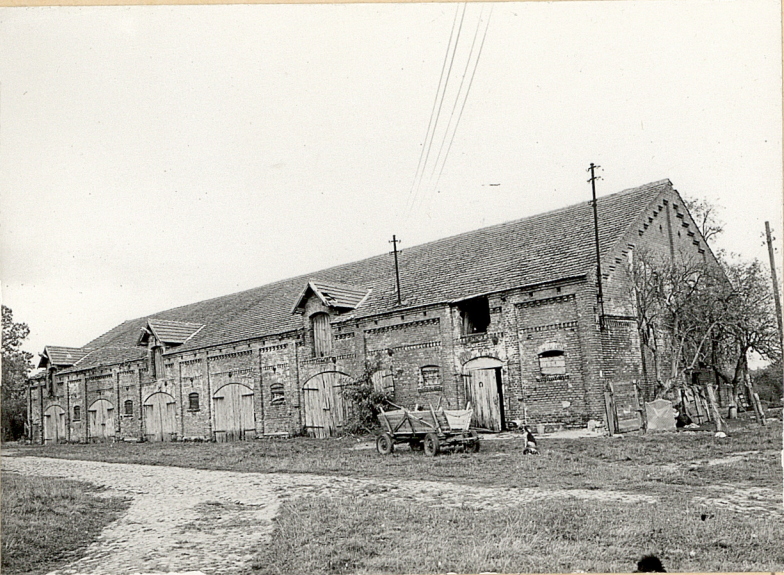
1. Elewacja frontowa /zachod./ i szczytowa pld.		Orientacja 1:25 000		4. Adres Rzeskowo 72-300 Gryfice nr hipoteczny .....

Elewacje długie podzielone lizenami na 13 nierównej wielkości płycin. Płyciny z otworami drzwiowymi i brymnymi są znacznie szersze od płycin z otworami okiennymi. Elewacje szczytowe podzielone są na 4 płyciny, ale są one "ślepe". Niewielkie okienko w elewacji pld. jest wtórne. Elewacje długie są 14-osiowe, ponieważ w płycinie na odcinku mlecarki są dwa okna, pozostałe płyciny mają po jednym otworze. Ważnymi elementami elewacji długich są wystawki w dachu i otwory włazowe. Dużo plastyczności dodają budynkom okapy nad otworami włazowymi. Ściany długie posiadają gzyms wieńczący, wyrównujący różnicę grubości płycin i lizen z dekoracyjną koronką z odpowiednio powysuwanych cegieł. Podobnie dekoracyjny jest gzyms schodkowy, wieńczący ściany szczytowe i fryz kordonowy oddzielający ściany przyziemia od ścian kolankowych.

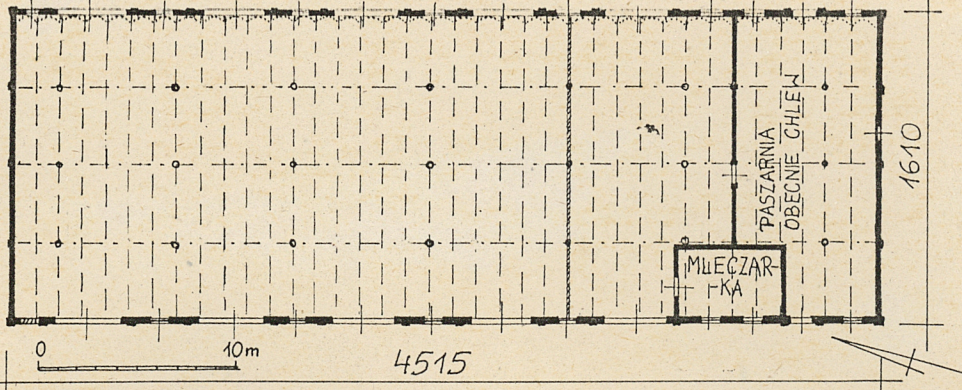
5. Przynależność administracyjna województwo <u>szczyecińskie</u> gmina <u>Gryfice</u> <i>ps. Gryfice</i>		5. Poprzednie nazwy miejscowości Rensekow	
Rzut przyziemia 1:400 h=ok. 920		7. Przynależność administracyjna 1 VI 1975 województwo <u>szczyecińskie</u> powiat <u>Gryfice</u>		8. Właściciel i jego adres Stacja Hodowli Roślin w Prusinowie 72-300 Gryfice oraz [redacted] zam. w Rzeskowie

Rzut i bryła. Budynek na planie wydłużonego prostokąta o wym. 45,15 x 16,1 m parterowy, niepodpiwniczony, przykryty wysokim dwuspadowym dachem, z wystawkami w postaci dwuspadowych daszków osłaniających włazy na poddasze, o nachyleniu połaci głównych ok. 30°. Całkowita wys. budynku wynosi 920 cm, z czego połowa przypada na dach, a połowa na ściany długie. Pierwotnie w przyziemiu

były trzy pomieszczenia nierównej wielkości. Największym było pom. hodowlane zajmujące ok. 5/6 przyziemia, drugim paszarnia zajmująca pozostałe 1/6 przyziemia. Mlecarka zajmująca tylko 1/4 szerokości budynku zabierała po ok. 10m<sup>2</sup> z tych pomieszczeń. W budynku stawiano wiele wtórnych ścianek, do dzisiaj zachowała się tylko jedna oddzielająca części należące do dwóch właścicieli. W pom. hodowlanym podzielonym na ganki paszowe, komunikacyjne i stanowiska podziały te nie zachowały się. Jednoprzestrzenne pierwotnie poddasze ze ściankami kolankowymi przedzielone jest obecnie na dwie części drewnianym przepierzeniem.

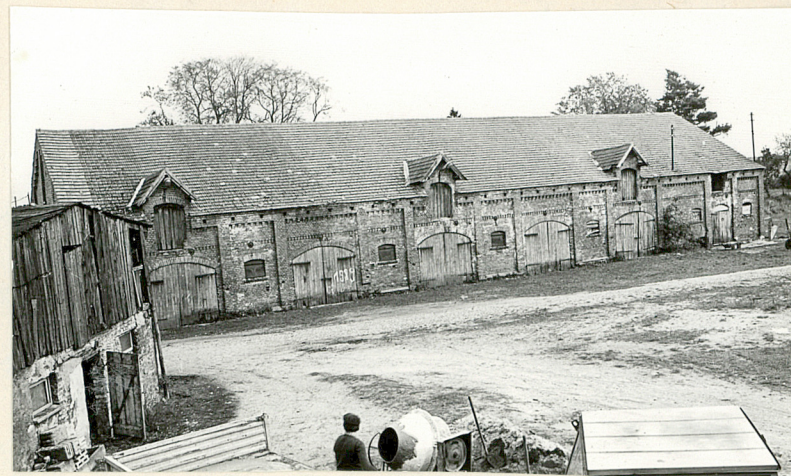
3. Widok z dachu przyb.  
bud. mieszk. /8/

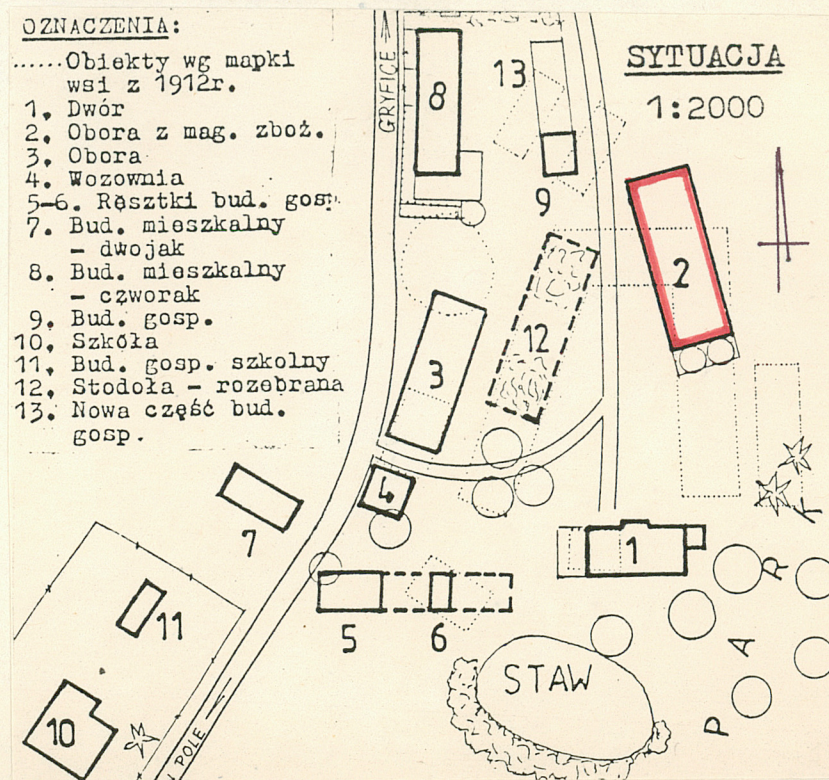
SYTUACJA

Sytuacja. Obora stoi po wsch. stronie podwórza folwarcznego, przy drodze łączącej się z drogą obiegającą nawsie od pld.-zach. Na pln.-zach. od obory stoi budynek gospodarczy /9/, a na pld. od obory dwór/1/. Teren jest płaski. Przy pld. szczycie budynku wydzielony jest niewielki ogródek, w którym rosną dwa drzewa dotykające konarami ścian budynku.
