KAPLICA PROTEST., OB. KOŚCIOŁ RZYM.-KAT., FIL., PW ZWIASTOWANIA NMP

1604

CIECMIERZ

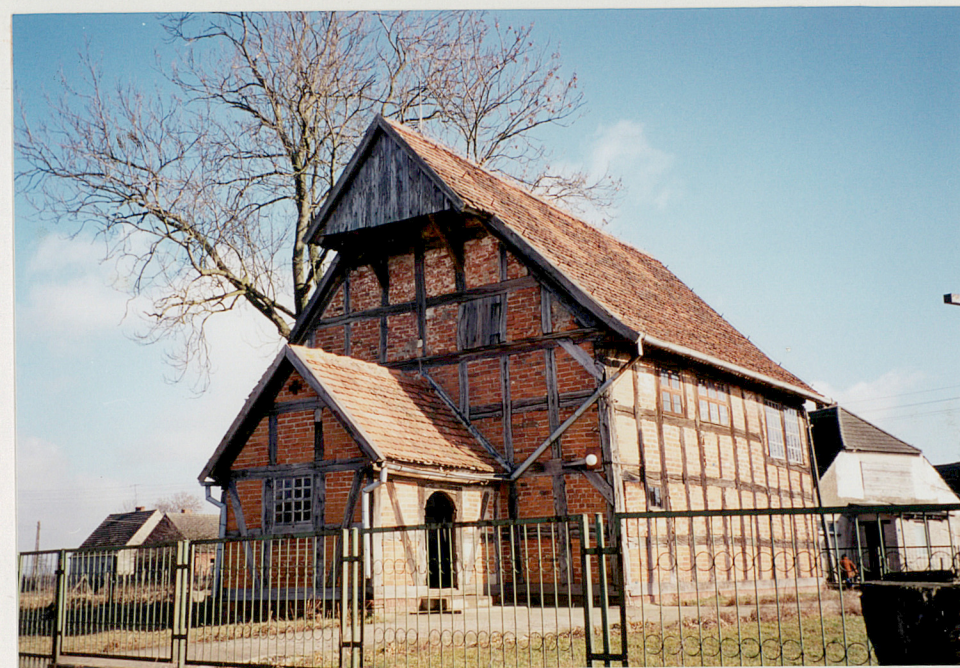
1. Kościół w Ciećmierzu - widok od strony południowej.
2. Elewacja zachodnia (z przybudówką) i elewacja południowa.
3. Elewacja południowa.
4. Elewacja wschodnia.
5. Elewacja wschodnia (szczytowa) i elewacja północna.
6. Nadwieszka nad ścianą zachodnią, chroniąca dzwon.
7. Połączenia ciesielskie (narożnik połudn.-wschodni).
8. Belka oczepowa w ścianie wschodniej z datą budowy kościoła.
9. j.w. - z datą remontu kościoła.
10. Drzwi w południowej ścianie przybudówki.
11. Drzwi do przybudówki z widokiem na wnętrze przedsionka.
12. Drzwi między przedsionkiem a nawą - widok od zewnątrz.

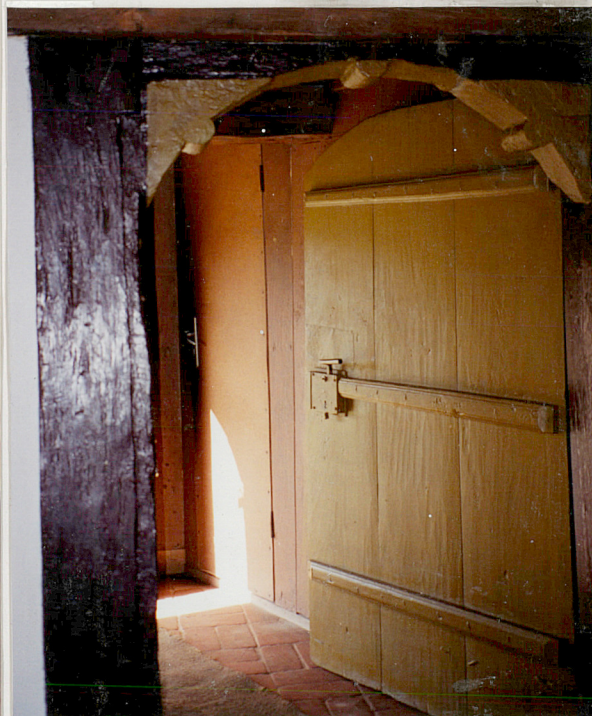
13

13. Drzwi między przedsionkiem a nawą - widok od wnętrza nawy; widoczna dekoracja nadproża.
14. Stolarka okienna okna w elewacji południowej.
15. Miecze wspierające belki stropowe.
16. Wnętrze kościoła - widok w kierunku wschodnim.
17. Kopia gotyckiego tryptyku, wykonana w 1983 r. (po kradzieży części figur).
18. Wnętrze kościoła - widok w kierunku zachodnim.
19. Ambona.
20. Dekoracja malarska balustrady ambony.
21. Pomnik ofiar I wojny światowej na obrzeżu działki kościelnej.

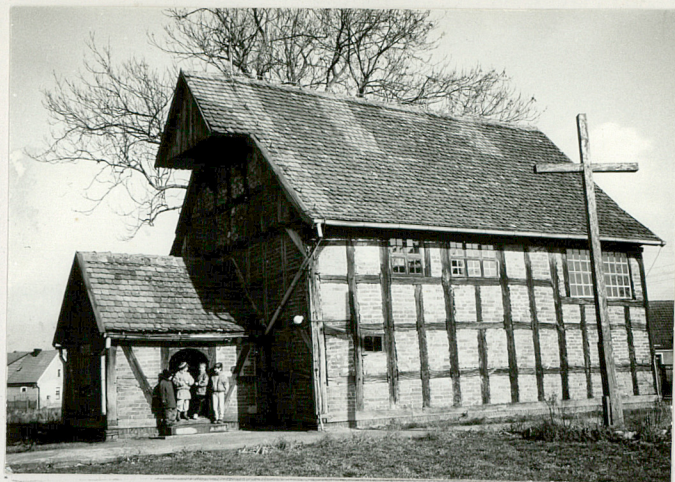
1

1. Kościół w Ciećmierzu - widok od strony połudn.-zachodniej
2. j.w., widok od strony połudn.-wschodniej
3. Wnętrze - widok w kierunku ołtarza
4. j.w., widok w kierunku empyry
