1. Obiekt

396/1 Baszta prochowa

XV/XVI w.

Kołobrzeg

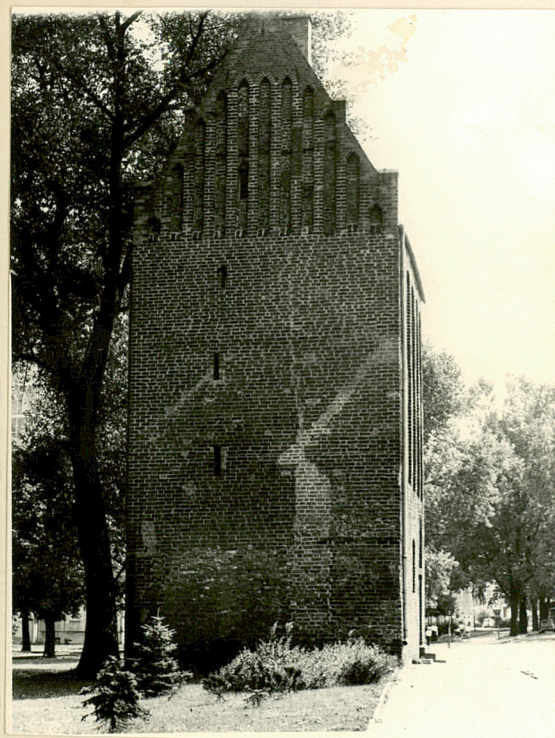
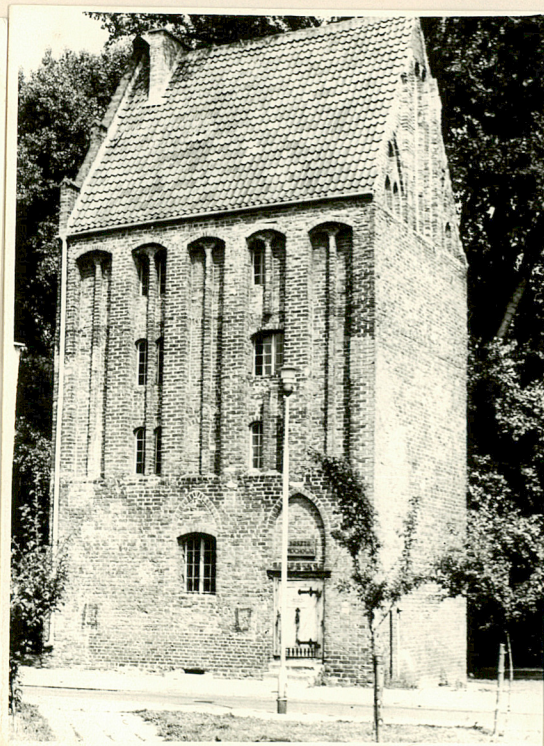
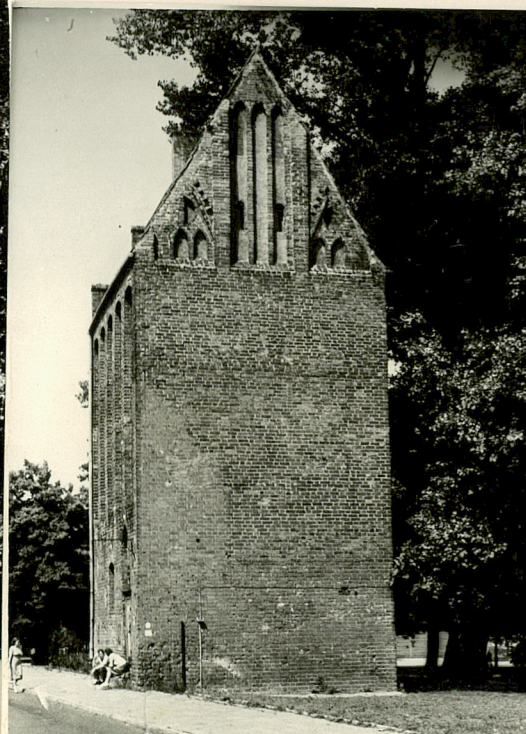
11. Zdjęcia, plan sytuacyjny, rzuty

Baszta prochowa wybudowana w XV/XVI w. wchodziła w skład murów obronnych miasta.

Obiekt usytuowany jest na "granicy" Starego Miasta Kołobrzeg, na północ od katedry NMP. Do obiektu przylega park miejski, od strony północnej, od strony południowej otwarty jest na plac starówki. Obiekt murowany z cegły o wym. 8/24/15 cm. - występuje watek wendyjski, na ceglanych fundamentach, stropy drewniane otwarte, mur grubości ok. 95 cm. Na planie prostokąta. Bryła zwarta o kubicznej strzelistej formie. Elewacja południowa - frontowa, dłuższa, dwukondygnacyjna. Kondygnacja niższa wydzielona poprzez swój specyficzny obronny charakter - na osi na wysokości 1/2 kondygnacji otwór okienny, prostokątny, zamknięty łukiem odcinkowym. Nad łukiem widoczny ostrołuk wtopiony w ścianę. Po prawej stronie okna, /drewniane, dwuskrzydłowe/, prostokątny otwór drzwiowy, nad nim ostrołukowo zamknięta blenda na wys. ostrołuku nad oknem. Drzwi drewniane, jednoskrzydłowe z desek, zawiasy ślusarskie - stylizowane. Do drzwi dostawione trzy kamienne stopnie. W przyziemiu, na osi, pod oknem niewielkie okienko piwniczne. Drugą kondygnację stanowi pięć odcinkowo zamkniętych wysmukłych blend przedzielonych wewnątrz cienką lizeną z półwałką. Blendy oddziela wąski pas muru, tak że tworzą ażurową strukturę elewacji. Od okapu oddzielone są również pasem muru. Nieparzyste blendy są ślepe, parzyste posiadają odcinkowo zamknięte otwory okienne, występujące w trzech pasach odpowiadających trzem wewnętrznym kondygnacjom. Okienka wąskie, drewniane jednoskrzydłowe, z wyjątkiem jednego. drugiej kondygnacji, które przecina lizenę. Elewacja północna - dwukondygnacyjna, tylna. Pierwsza kondygnacja ślepa. Drugą stanowią pięć ostrołukowo zamkniętych blend, przedzielonych wewnątrz biforyjnie przez parę ostrołukowo zamkniętych blendek. Trzy środkowe blendy posiadają małe otwory strzelnicze rozmieszczone w trzech pasach wewnątrz kondygnacyjnych. Blendy oddzielone są między sobą pasem muru, który oddziela je również od okapu. Elewację zamyka analogicznie jak w elewacji południowej, spód dachu z wyraźnym gąsiorem. Elewacja zachodnia - do wys. dachu ślepa, z pionowym pasem trzech okienek strzelniczych wewnątrz kondygnacyjnych. Zamyka ją trójkątny szczyt. Na szczycie niewielki wypust, trójkąt ujęty w flankujące wypusty, w 1/2 spadku symetryczne wypusty. Wewnątrz, na wys. 3/4 trójkąta trzy ostrołukowo zamknięte blendy, sięgające na wys. okapu dachu. Po bokach, symetrycznie, schodkowo malejące cztery ostrołukowo zamknięte blendy sięgające wys. okapu dachu. Nieparzyste schodkowe blendy chowają się pod wypusty spadku. Elewacja wschodnia - do wys. dachu ślepa. Zamyka ją trójkątny szczyt. Wewnątrz, na wys. 3/4 trójkąta trzy ostrołukowo zamknięte blendy - skrajne na wys. 1/3 posiadają wąskie otwory strzelnicze. Blendy flankują pasy muru. Po bokach symetrycznie rozmieszczone, dwie równej wysokości blendy ostrołukowo-biforyjne, ujęte w obejmujący trójkąt. Dach okonstrukcji płaski - jętkowej, drewniany, wsparty na tramach. Dwuspadowy kryty dachówką falistą - holenderką. Wnętrze - trójkondygnacyjne, plus poddasze - strych. Strop drewniany otwarty. Klatka schodowa drewniana, wąska, trójbiegowa o wysokim skoku. Na poszczególnych kondygnacjach znajdują się jednoprzestrzenne pomieszczenia adaptowane na biura PPTK, pozbawione zabytkowego wyposażenia, choć utrzymany został surowy charakter wnętrza. Obiekt posiada instalację c.o., elektryczną, kanalizację.
