1. Obiekt

Chałupa Nr 23

TETYN

11 Zdjęcia, plan sytuacyjny, rzuty

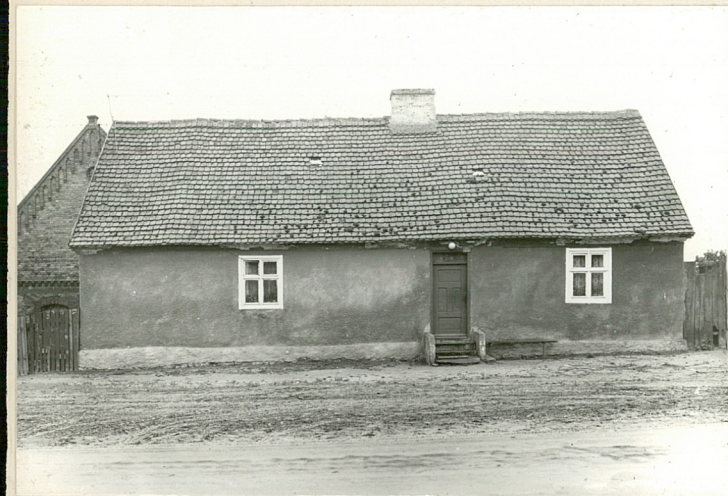
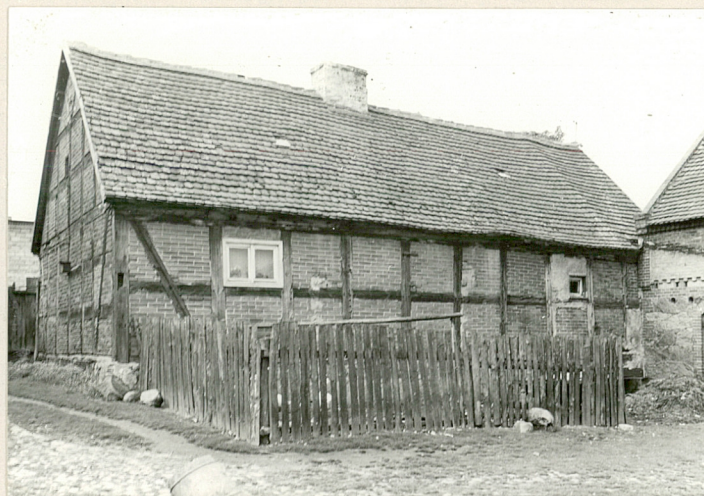
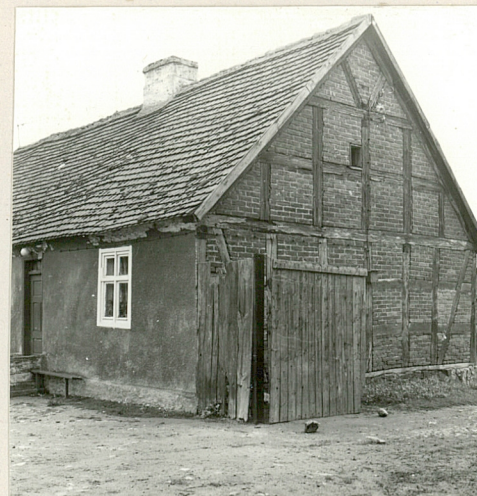
Chałupa założona na rzucie prostokąta, jednokondygnacyjowa, dwumieszkaniowa, częściowo podpiwniczona, przykryta dachem dwuspadowym. Wzdłuż szczytu północnego wydzielone dwa małe pomieszczenia inwentarskie nieskomunikowane wewnętrznie z resztą budynku, z osobnymi wejściami w ścianie szczytowej. W części mieszkalnej podział wnętrza symetryczny, dwutraktowy z tylnym traktem płytszym. Chałupa podzielona na osi krótszej na dwa oddzielne mieszkania. Od frontu pośrodku umieszczona jest wspólna sień, mająca w przedłużeniu dwie kuchnie z wyodrębnionymi częściami podkominowymi. W trakcie frontowym na prawo i lewo od sieni znajduje się po jednej izbie, w trakcie tylnym po jednej komorze. Trakt tylny podpiwniczony; ściany piwnic zagłębionych w grunt ca 160 cm wykonane są z kamieni, stropy drewniane belkowe, włączy w podłogach.

Podmurówka kamienna wys. 30 do 100 cm /wyższa pod ścianą wschodnią/ ma charakter niwelacyjny. Ściany ryglowe: obwodowe z wypełnieniem ceglanym, działowe ze strychułowym. Ściany kuchni - komina wybudowane z surowej cegły. Elewacja frontowa tynkowana na tzw. "baranek", kryjący konstrukcję. Stropy drewniano-gliniane, bez podsufitek, gładko wyprawione gliną. W izbach i komorach podłogi z desek, w sieni posadzka cementowa, w kuchniach i pom.inwentarskich podłoże gruntowe. Drzwi wyłącznie jednoskrzydłowe, o taflach sponowych / do prawej kuchni i kurników/ oraz płycinowych, niejednorodnych i w części nieoryginalnych. Okna izb czteroskrzydłowe, pojedyncze. Stolarka okienna w całości wymieniona po wojnie. Dach dwuspadowy kryty karpiówką ułożoną w rybią łuskę. Więźba krokwiowo-jętkowa z pojedynczą podporą stolcową. Szczyty dachu wypełnione cegłą, bez szalunku.
