1. Obiekt

Stodoła nr 15

1900

TETYN

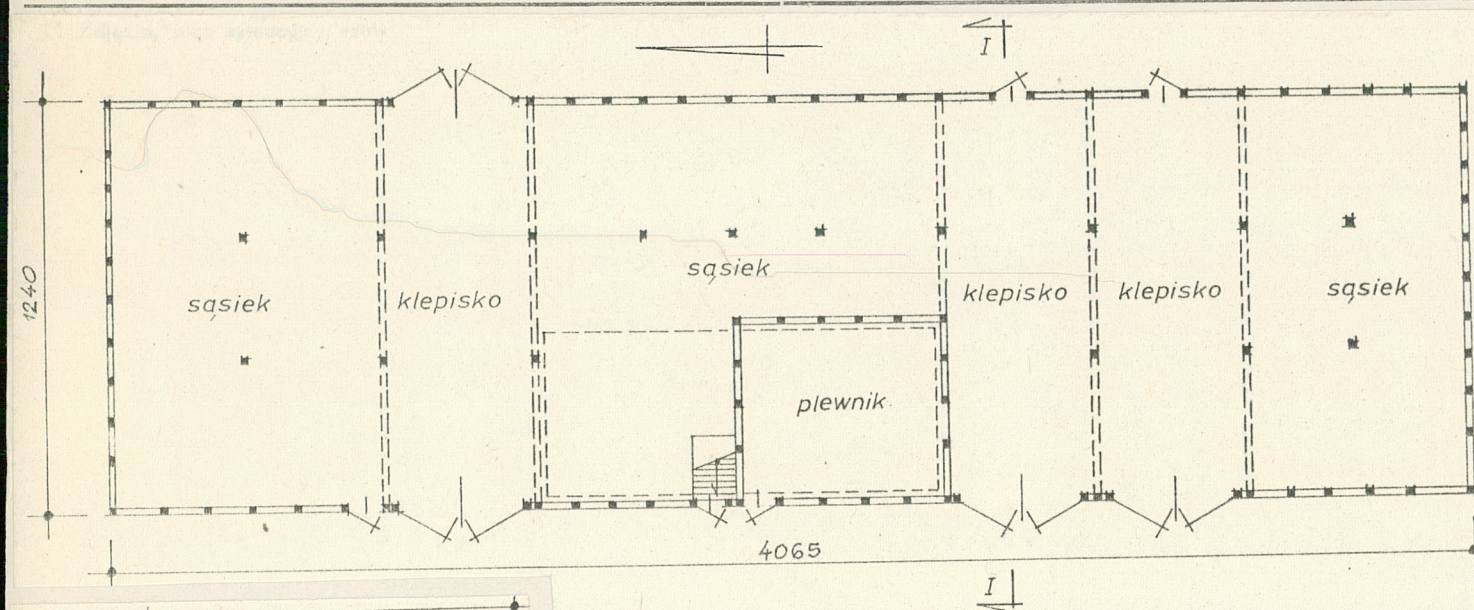
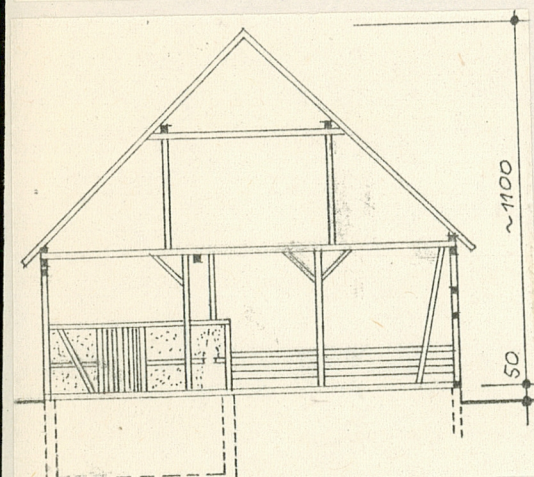
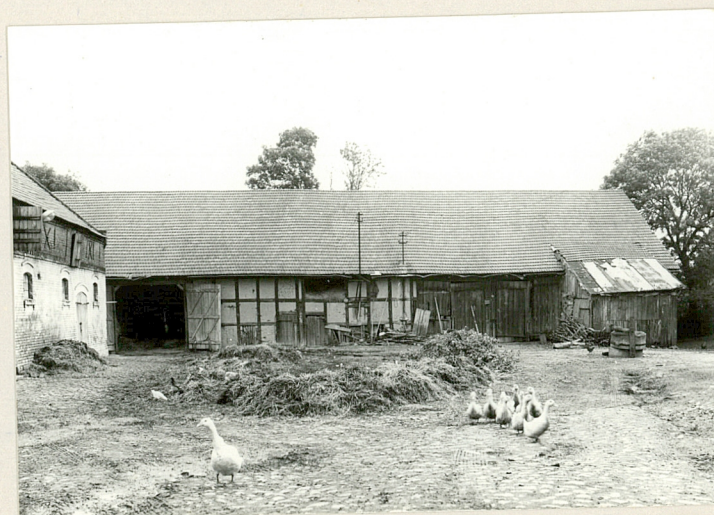
B. Sańko  
autor zdjęć  
data wykonania IX.1980 r.  
miejsce przechowywania negatywów  
PKZ 0/Szczecin

Stodoła zbudowana na rzucie wydłużonego prostokąta, częściowo podpiwniczona, przykryta dachem dwuspadowym. Front stodoły zwrócony w kierunku zachodnim. Wzdłuż półn. ściany szczytowej umieszczony jest sąsiek, dalej klepisko, sąsiek środkowy z wydzielonym od frontu plewnikiem, kolejno dwa - obok siebie - klepiska i trzeci sąsiek wzdłuż południowej ściany szczytowej. Przejezdne jest klepisko północne; pozostałe mają w osi wrót tylko jednoskrzydłowe drzwi. Plewnik, piwnica i północny sąsiek skomunikowane drzwiami bezpośrednio z podwórzem; sąsiek środkowy i południowy dostępne od strony klepisk.

Pod frontową częśćią środkowego sąsiadu umieszczona jest piwnica zagłębiona w grunt ca 230cm, mająca ściany kamienne, przykryta nagim stropem belkowym, wejście po jednobiegowych, ceglanych schodach. Ściany ryglowe z wypełnieniem strychułowym, posadowione na niskiej podmurówce kamienno-ceglanej. Konstrukcyjnie analogiczne ściany wygradzające plewnik. Sąciecznice poziomo odeskowane, wys. 90 - 120 cm, jedynie sąsiek południowy wydzielony sąsiecznicą z żerdzi, wys. 2 m. Wrota i drzwi sponowe, zawieszone na zawiasach pasowych /kowskich i fabrycznych/. Klepiska utwardzone gliną w sąsiekach podłoga gruntowa. Dach dwuspadowy, kryty dachówką zakładkową, więźba krokwiowo-jętkowa z podporą stołcową dwustronną; płatwie pośrednie leżą bezpośrednio nad jętką. Szczyty dachu bez wypełnień, od zewnątrz pionowo oszalowane.

Plewnik przykryty nagim stropem belkowym.

14. Kubatura	15. Powierzchnia użytkowa  504 m <sup>2</sup>	16. Przeznaczenie pierwotne  stodoła	17. Użytkowanie obecne  stodoła
18. Prace budowlane i konserwatorskie, ich przebieg i dokumentacja  Stodoła nie nosi widocznych śladów przebudowy.		19. Stan zachowania (fundamenty, ściany zewnętrzne, ściany wewnętrzne, sklepienia, stropy, konstrukcje dachowe, pokrycie dachu, wyposażenie i instalacje)  Niektóre elementy drewnianego szkieletu spękane i spróchniałe, brak części wypełnienia ścian. Więźba i pokrycie dachu bez zastrzeżeń.	
20. Najpilniejsze postulaty konserwatorskie

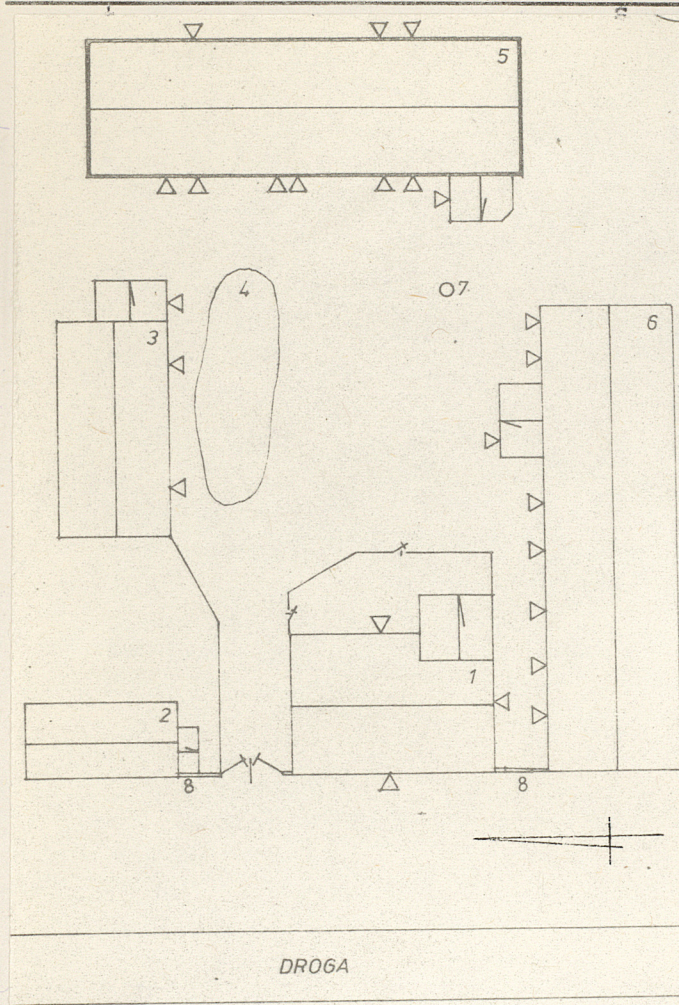
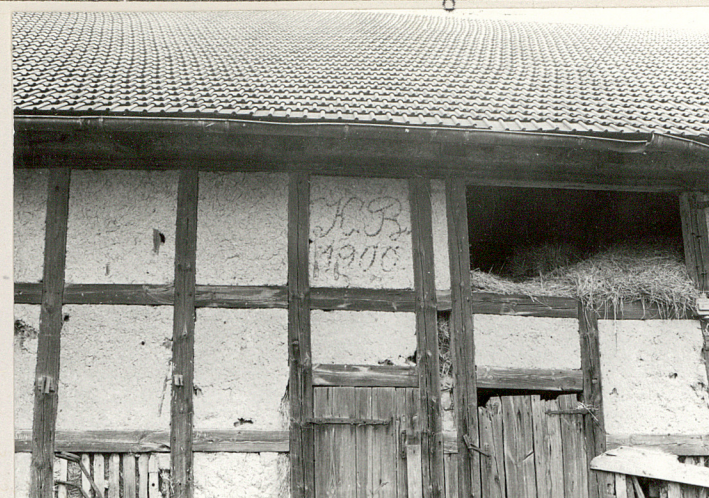
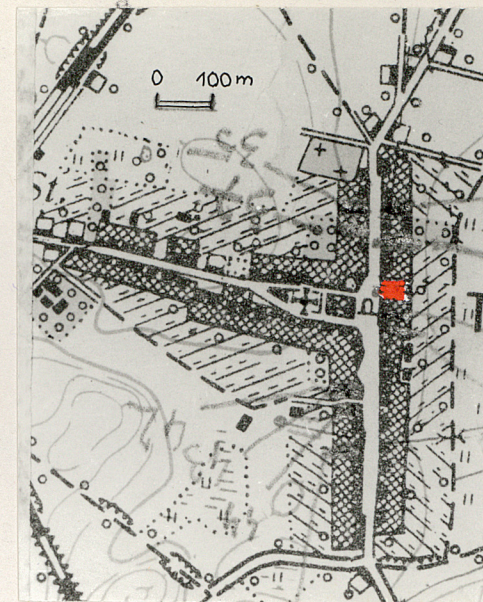
Orientacja, sytuacja, zdjęcie

Tetyń jest dużą wsią rolniczą, położoną ok. 14 km na południ-zachód od Pырzyc. W sensie układu przestrzennego zaliczyć ją można do wsi wielodrożnych z wyraźnie widocznym starszym założeniem owalnicowym. Obecnie główna droga biegnie na linii N-S. Po jej wschodniej stronie, w centrum, w pobliżu placu na którym wzniesiony jest kościół znajduje się zagroda nr 15. Zabudowania ustawione są w czworobok wokół podwórza. Na froncie, kalenicami do drogi posadowione dwie chałupy /nr 15 i 16/ między którymi brama wjazdowa na teren obejścia. Równoległe do chałup - w głębi podwórza - ustawiona jest długa ryglowa stodoła; boki podwórza wygradzają dwa budynki inwentarskie, zwrócone do drogi szczytami. Poza stodołą wszystkie zabudowania wzniesione są z cegły. Do frontowej ściany stodoły dostawiona jest mała drewniana szopa, pełniąca rolę drewnutni. Podwórze częściowo brukowane z gnojownikiem pośrodku oraz studnią w pobliżu szopy. Część podwórza sąsiadująca z chałupą nr 16 wygradzona drewnianym płotem sztachetowym.
