Nr 3462
ZACHODNIO-
POMORSKIE

DOM MIESZKALNY

NR 1

GRANOWO

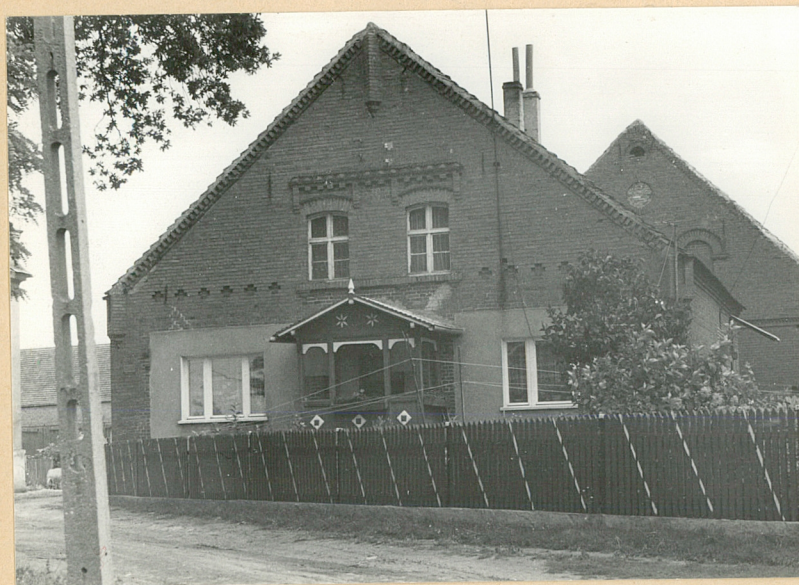
11. Zdjęcia, rzut, przekrój, sytuacja, orientacja

Obiekt usytuowany jest w pd-zach. części podwórza gospodarczego, na przeciwko pałacu, przy głównym wjeździe do zespołu. Zwrócony jest frontem do drogi Krzęcin-Przekolno. Materiał: budynek posadowiony jest na podmurówce z kamieni polnych łączonych na zaprawę cementowo-wapienną. Wokół budynku do wysokości 0,5 m biegnie cokół kamienny. Ściany zewnętrzne: budynku wykonane z cegły pełnej, palonej, łączonej w wąż krzyżowy, nietynkowane, za wyjątkiem małej powierzchni wokół okien parteru w elewacji zachodniej. Ściany nośne werandy wykonane z desek, łączonych na styk, na konstrukcję z belek sosnowych. Ściany wewnętrzne i działowe: wykonane z cegły pełnej, palonej, tynkowane, bielone, malowane oraz z desek sosnowych nabijanych nastyk, na konstrukcję z belek drewnianych. Strop: drewniany, z belek stropowych opartych na murłacie, szalowany od strony strychu deskami na styk, od dołu podbitka trzcinowa, tynk, malatura. Podłogi: w pomieszczeniach gospodarczych posadzka cementowa, w pozostałych z desek na legarach - podłogi malowane. Wieżba dachowa: wykonana w konstrukcji jętkowej z dwiema ściankami stolcowymi. Krokwie oparte na belkach stropowych, łączone na zakładkę. Pokrycie dachu dachówką karpiówką podwójnie ("w koronkę"). Okna: drewniane, zamocowane w futrynach skrzynkowych, dwuskrzydłowe, wielopolowe, zwieńczone łękami odcinkowymi lub półokrągłymi z cegły, oddolniki ceglane oraz okna tzw. szwedzkie, zakończone nadprożami z belek żelbetowych, oddolniki cementowe. Schody: zewnętrzne, prowadzące na werandę, cementowe, z balustradą drewnianą składającą się z poręczy i tralek, jednobiegowe, proste oraz schody wewnętrzne, prowadzące na strych, drewniane, drabiniaste, z balustradą złożoną z poręczy i tralek, jednobiegowe, proste. Drzwi: zewnętrzne, główne, jednoskrzydłowe, w futrynach hramowej, skrzydła deskowe z listwą czółową, na zawiasach czopowych, zwieńczone nadprożami z cegieł zbrojonych oraz drzwi zewnętrzne, jednoskrzydłowe, bez odrzwi, skrzydła deskowo-listwowo-zastrzałowe, na zawiasach pasowych, zwieńczone łękami odcinkowymi z cegły, a także drzwi wewnętrzne, drewniane, jednoskrzydłowe, w futrynach skrzynkowych, płycinowe, na zawiasach czopowych, zakończone nadprożami z cegieł zbrojonych. Bryła: jednokondygnacyjna ze strychem użytkowym, dach dwuspadowy (także nad werandą, pokrycie- papą), bez podpiwniczenia. Rzut: kwadratowy, symetryczny.

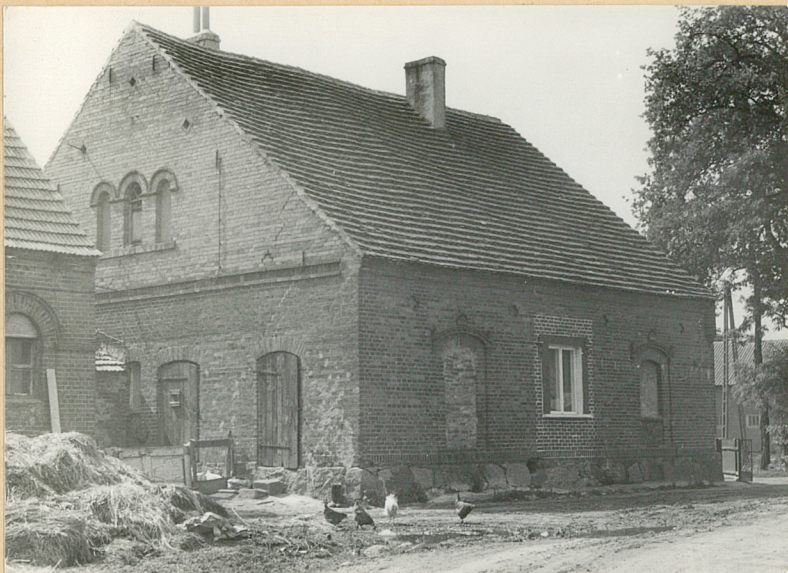
Elewacja północna: pośrodku ściany umieszczony otwór okienny, obok niego (bliżej elewacji zachodniej) płytki nisza pozostała po zamurowaniu otworu okiennego. W górze gzyms wieńczący schodkowy z cegły.

Elewacja wschodnia: wzdłuż całej ściany pierwszej kondygnacji niesymetrycznie rozmieszczone otwory drzwiowe i okienne. Pośrodku strychu umieszczone trzy otwory okienne z odcinkowymi gzymsami nadokiennymi i płaskim gzymsiem podokiennym wykonane z cegły. Między pierwszą kondygnacją a strychem ozdobny pas z cegieł ułożonych zębato.

Elewacja wschodnia i północna.
