**Budynek mieszkalny**

**I ćw. XX w.**

**MIELNO**

**ul. Kościuszki 11**

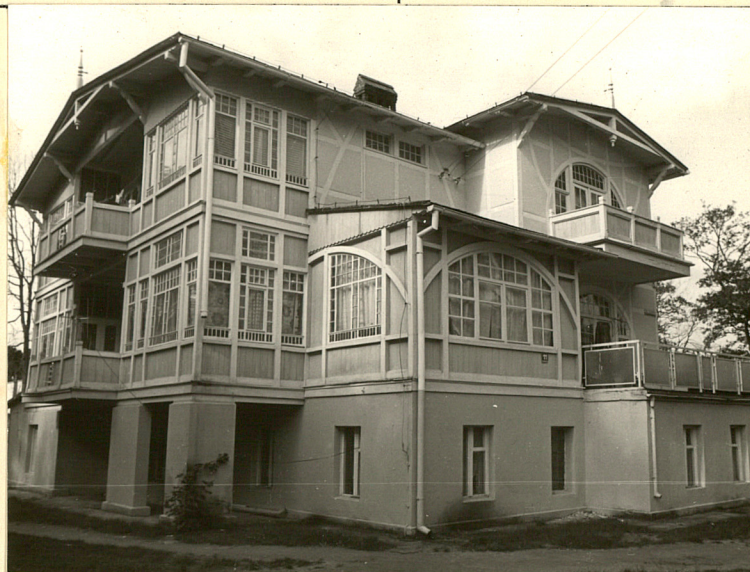
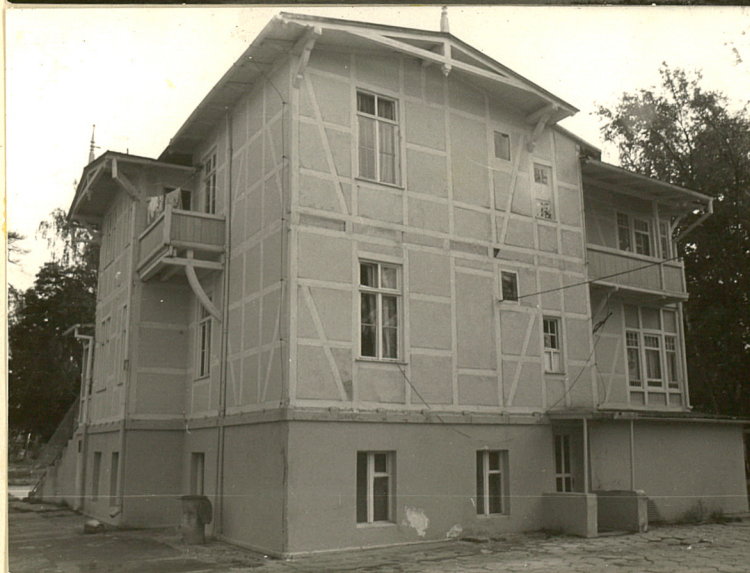
11. Zdjęcia, plan sytuacyjny, rzuty

Budynek usytuowany na działce leżącej przy ulicy Kościuszki, poprzeczony pasem zieleni. Kalenicą równoległą do ulicy. Wokół budynku opaska cementowa. Wzniesiony na fundamentach ceglanych, szachulcowy. W całym budynku strop belkowy z podsufitką. Dach kryty papą na deskowaniu. W korytarzu, na werandzie i w pomieszczeniach mieszkalnych podłoga biała, na tarasie terakota, na piętrze w korytarzu podłoga biała kryta płytą pilśniową. Schody do budynku cementowe z poręczą metalową. Schody na piętro rewniane, zabiegowe, jednobiegowe z poręczą drewnianą i drewnianą balustradą z tralkami listwowymi. Drzwi wejściowe jednoskrzydłowe, ramowe, płycinowe z prostokątnym nadświetlem. Drzwi do pomieszczeń w piwnicy ramowe, jednoskrzydłowe, przeszklone. Drzwi do pomieszczeń na piętrze i parterze jednoskrzydłowe, ramowe, płycinowe. W piwnicy okna nowe, szwedzkie, dwuskrzydłowe, 3-kwaterowe. Od wschodu okna krosnowe, dwuskrzydłowe, cztero-kwaterowe z nadświetlami wielokwaterowym. Po bokach tegoż okna - okna nieotwierane, krosnowe sześćcio-kwaterowe. Całość ujęta w szachulec o łuku odcinkowym. Okna piętrowej werandy krosnowe, jedno-skrzydłowe, jedno-kwaterowe z nadświetlami 6-kwaterowym, po bokach okna nieotwierane, krosnowe, z wykwaterowanym nadświetlem. Wokół okien żółto-zielone wykwaterowanie. Od północy na parterze i piętrze w ryzalicie okna jednoskrzydłowe, dwudzielne, 8-kwaterowe. W części głównej budynku okna dwuskrzydłowe, dwudzielne, 8-kwaterowe z nadświetlami. Od zachodu okna dwuskrzydłowe, dwudzielne, 6-kwaterowe. Od południa drewniana wreanda przeszklona, okna nieotwierane, krosnowe, jedno i dwukwaterowe, z nadświetlami o liczonym wykwaterowaniu i żółto-zielonym ozdobnym wykwaterowaniem wokół okien. Symetrycznie w osi wychodzącej na balkon okna dwuskrzydłowe, dwudzielne, 8-kwaterowe, krosnowe. Budynek na rzucie rozczłonkowanym od północy prostokątny ryzalit, od wschodu dobudowana prostokątna parterowa weranda i taras. Układ pomieszczeń dość regularny. Budynek piętrowy podpiwniczony/piwnice użytkowe/. Dach części głównej i lewego skrzydła dwuspadowy, dach ryzalitu północnego dwuspadowy, parterowa weranda kryta dachem jednospadowym. Z każdej strony dachu wystaje okap z ozdobnymi belkami podtrzymującymi. Nad wejściem dach jednospadowy. Elewacja wschodnia pięcio osiowa. Wejście do budynku przez ryzalit północny podniesione o 12 stopni. Na parterze w części głównej/najwyższej/taras otoczony balustradą szklaną w metalowym obramowaniu. Wejście na taras przez drzwi o wykroju prostokątnym z nadświetlami i drobnym wykwaterowaniem po obu stronach drzwi. Wszystkie ujęte w ozdobny szachulec o wykroju części koła. Podobne drzwi prowadzą na piętrze na balkon z drewnianą listwową balustradą. Po lewej stronie taras graniczy z drewnianą werandą, której okno wsch. ma charakter podobny do drzwi prowadzących na taras. Boczne okno werandy o wykroju prostokątnym łącznie z nadświetlami i ozdobnym kolorowym wykwaterowaniem wokół okna ujęte w szachulec o wykroju 1/2 części koła. Parterowa weranda jedną krawędzią styka się z piętrową werandą/drewnianą/ wspartą na słupach o przekroju prostokątnym i kwadratowym. Od strony wsch. w werandzie okna o wykroju prostokątnym. W całym budynku na zewnątrz widoczny drewniany ozdobny szachulec. Instal.: elektr. wod. - kan., CO.

14. Kubatura	15. Powierzchnia użytkowa	16. Przeznaczenie pierwotne	17. Użytkowanie obecne
1223m <sup>3</sup>	186 m <sup>2</sup>	Mieszkalne	Mieszkalne /hotel/
18. Prace budowlane i konserwatorskie, ich przebieg i dokumentacja		19. Stan zachowania (fundamenty, ściany zewnętrzne, ściany wewnętrzne, sklepienia, stropy, konstrukcje dachowe, pokrycie dachu, wyposażenie i instalacje)	
		Stan zachowania całości dobry.	
20. Najpilniejsze postulaty konserwatorskie
