DOM MIESZKALNY NR 15

4. Adres ul. Żymierskiego 15
74-133 Mieszkowice
działki
nr hipoteczny 172
ob. Jolanta Głowacka

2. Obiekt (nazwa jak w karcie)
DOM MIESZKALNY NR 15
ul. ŻYMIERSKIEGO

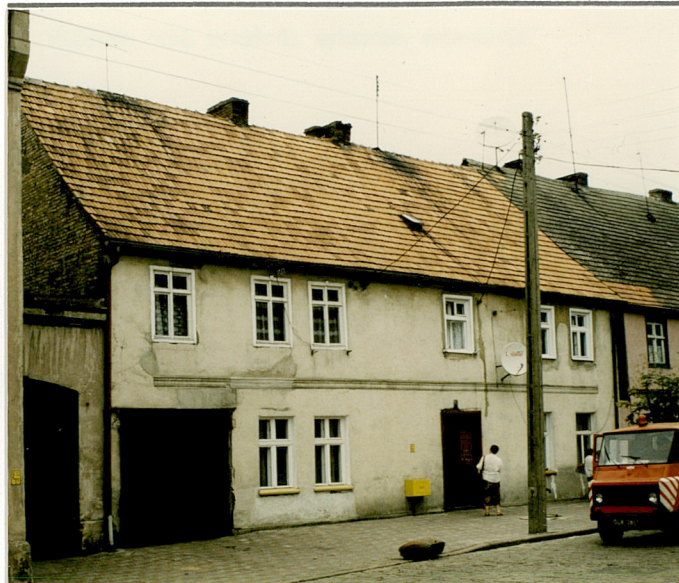
1

Elewacja frontowa 6-osiowa, o nieregularnym układzie osi; z przejazdem bramnym w części południowo-zachodniej. W trzeciej osi parteru (od prawej strony) frontowe drzwi wejściowe, bez detalu architektonicznego. Gzyms międzykondygnacyjny profilowany w tynku (lekko zagłębiony), zaczynający się na linii skrajnych okien, gzyms wieńczący deskowy. Elewacja frontowa tynkowana na gładko, w tonacji naturalnej szarości. Elewacja tylna także 6-osiowa, o analogicznym tynku, bez detalu architektonicznego, z uwagi na zróżnicowaną wielkość otworów okiennych i typ stolarki sprawia wrażenie chaotycznej. Niechlujna wymiana stolarki drzwiowej znacznie dewaloryzuje tę elewację. Elewacje szczytowe bezosiowe, nietynkowane, z wątkiem ceglanym.

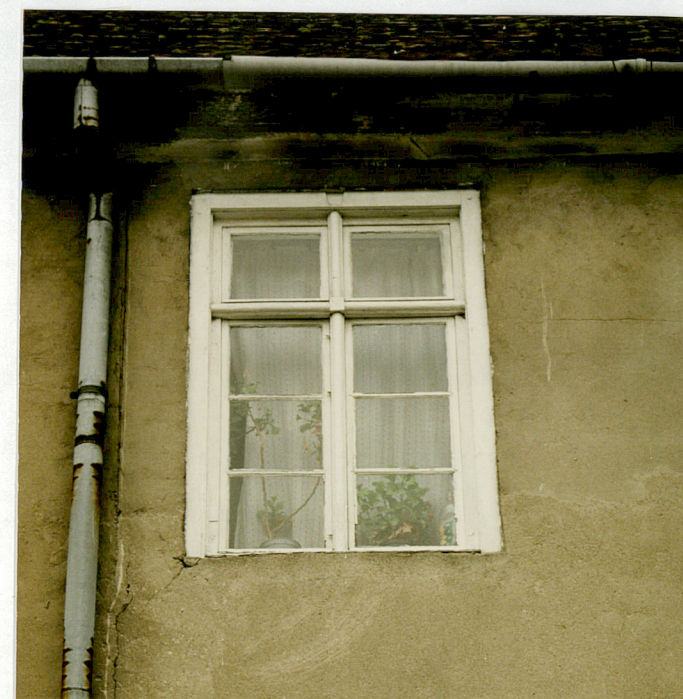
5

Stolarka okienna - chronologicznie zróżnicowana, w obrębie elewacji frontowej w całości wtórna. Najstarsza, sprzed 1945 r. zachowana w obrębie 2 kondygnacji, południowo-zach części budynku (własność prywatna); okna ujęte w drewniane ościeża z kluczem, krosnowe, dzielone krzyżem (półwałkowe profilowanie, ślemię z kostkową przewiązką). Pozostała stolarka elewacji frontowej 4-skrzydłowe, dzielone prostym ślaniem; na parterze cementowe parapety. W elewacji tylnej zachowało się kilka starych (ale już XX-wiecznych) okien (fot. 4,5) 4-skrzydłowych, dzielonych krzyżem z kostkową przewiązką; skrzydła dolne 2 i 3-kwaterowe. W części komunalnej el. tylnej stolarka wymieniona w całości w l.80-tych; są to dwuskrzydłowe okna o asymetrycznym układzie skrzydeł, zaopatrzone w cementowe parapety.

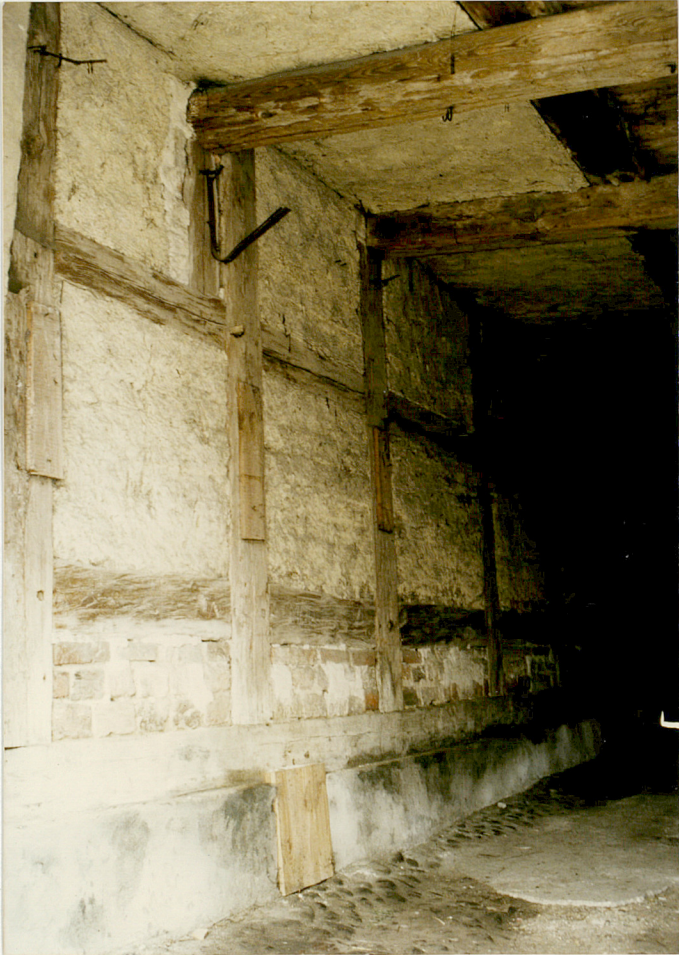
6

Stropy - w obiekcie występują stropy zarówno drewniano-gliniane (zwłaszcza w części prywatnej), z wsuwkami owiniętymi słomą, wylepione gliną, tynkowane i bielone; jak też (w części komunalnej) stropy drewniane, belkowe, z wsuwkami, ale także z nabitą pułapem deskowym, matami trzcinowymi, tynkowane na gładko i bielone. W mieszkaniu komunalnym 1 piętra wtórne stropy z płyt kartonowo-gipsowych. W przejeździe bramnym strop belkowo-gliniany i belkowo-deskowy (fot. 6). Strop w piwnicy (wejście z przejazdu) drewniany, nagi.

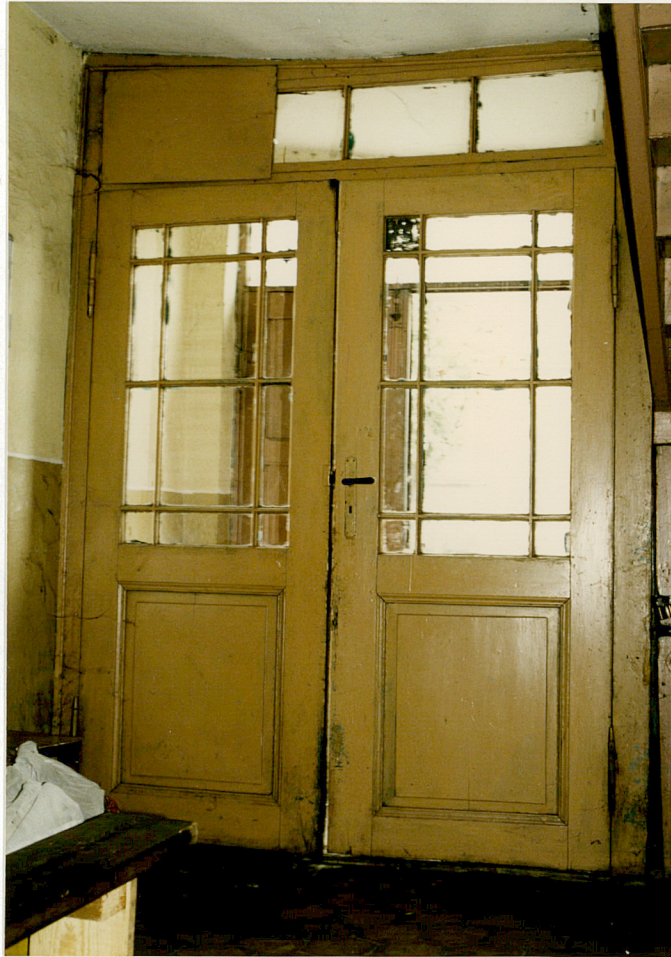
7

Stolarka drzwiowa - drzwi frontowe (z lat 80-tych XX w.), 2-skrzydłowe, ramowo-klepkowe z nadświetlem bez podziałów, zawieszone na trzpieniowych zawiasach. Drzwi wewnętrzne do sieni stare, z pocz. XX w., 2-skrzydłowe, ramowo-płycinowe (fot. 7) z wielopolowymi naświetlami, oraz 4-polowym nadświetlem umieszczonym ponad profilowanym ślaniem, zawieszone na trzpieniowych zawiasach; klamka żeliwna, zamek wpuszczany. Drugie drzwi prowadzące do węższej części sieni (trakt tylny) ujęte szerką drewnianą opaską-ramą z rodzajem płycinowego gzymsu (fot. 8), ramowo-płycinowe, 1-skrzydłowe z wielopolowym naświetlem, zawieszone na trzpieniowych zawiasach, zaopatrzone w żeliwną klamkę. W/w stolarka malowana farbą olejną w kolorze brązowym. Tylne drzw przelotowej sieni wtórne, 1-skrzydłowe, ramowo-płycinowe z naświetlem. W pomieszczeniach mieszkalnych stolarka drzwiowa zróżnicowana; występują zarówno współczesne pełne drzwi z płyt wiórowych, jak i zachowały się stare (fot. 9) ramowo-płycinowe z zamkami puszgowymi, zawieszone na trzpieniowych i hakowo-pasowych zawiasach (ozdobnie profilowane). Wrota przejazdu bramnego spagowe, na hakowo-pasowych zawiasach, bez furtki; drzwi do piwnicy ramowo-płycinowe, zamykane na skobel.

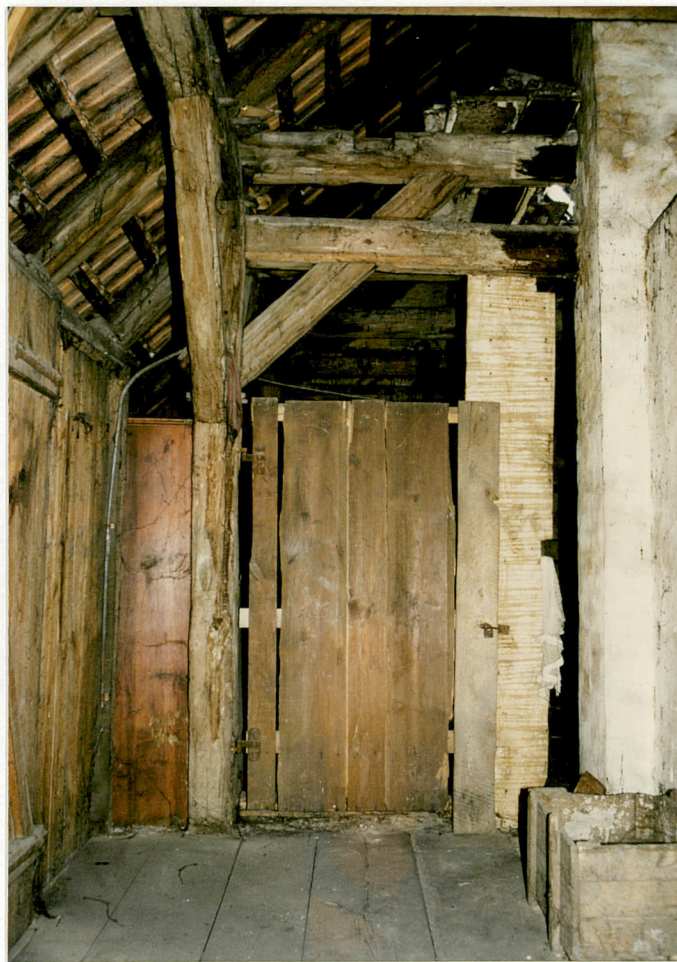
10

Więźba dachowa - krokwiowo-jętkowa z podwójną podporą stolcową; końce krokwi osadzone w belkach stropowych. W części nad przejazdem bramnym stolce dołem osadzone w podciągach (stary podciąg także przy krokwiach połaci frontowej). Do końców krokwi nabite orzypustnice o dług. ok. 150 cm. Wiązary stabilizowane rozporami i mieczami. W większości więźba pierwotna o dużych przekrojach użytego budulca: krokwie - 15x20 cm, stojce - 18x20 cm. W trakcie remontu na pocz. XX w. wprowadzono wtórne zastrzały w osi płatwi pośrednich. W obrębie strychu 2 kominy słupowe, przy jednym murowana wędzarnia.
